Brandkåren Attunda

Rapport

Brand på [REDACTED] Ridstall/Jordbruksanläggning

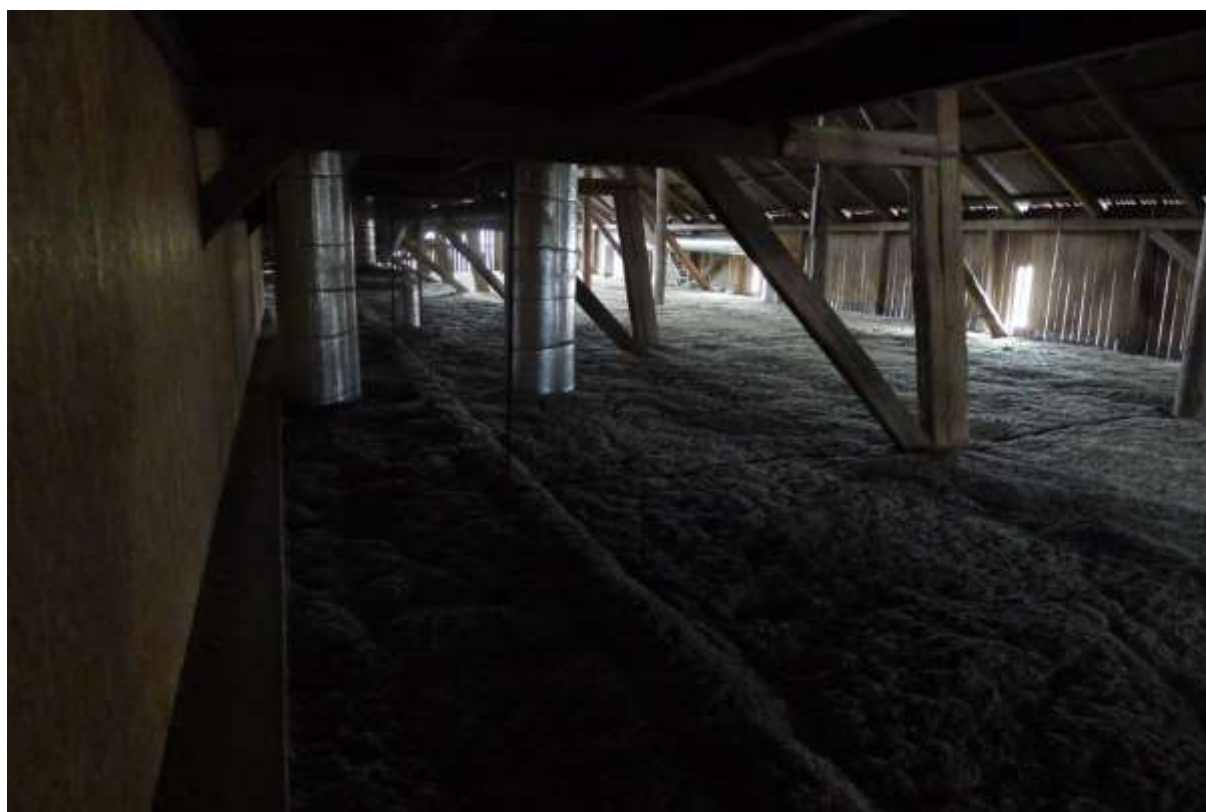
Tvåplans stallbyggnad i trä. Markplanet/bottenplan innehåller i huvudsak ca. 20 boxplatser för upp till 40 hästar och uppehållsrum för personal samt mindre kontor. Övervåning innehåller till en del matrum med kokmöjligheter samt omklädningsrum med hygienutrymmen. Övervåningen i övrigt utgörs av oinredd vindsyta med glespanel mot det fria. (Bild 1)

Bild 1. Vindsyta, inredd del till vänster

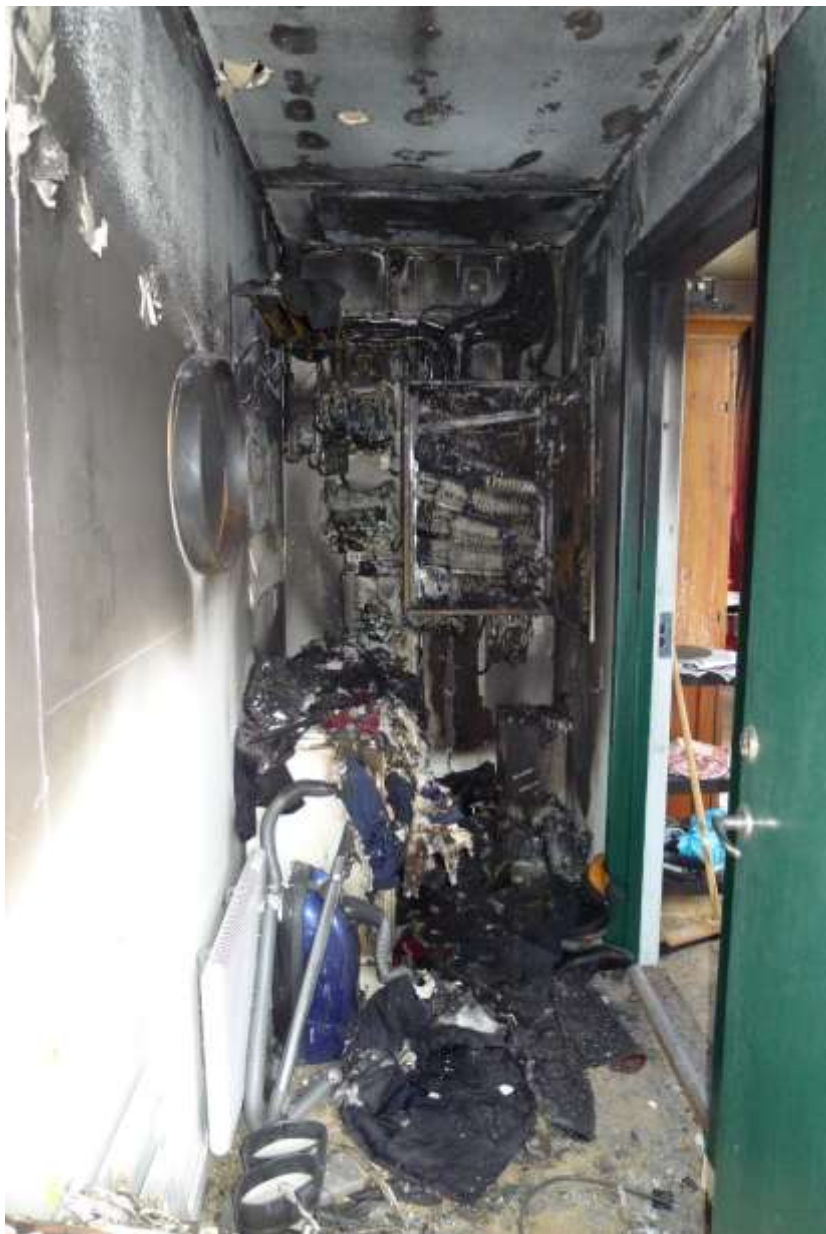
Brand har utbrutit inom det mindre kontorsutrymmet i byggnadens nedervåning. Utrymmet består av en mindre hall samt ett kontorsrum. Inom hallen finns en el-central samt styrutrustning för fläktar mm. (Bild 2.)

Bild 2. Hallen med el-centra och kontorsrum till höger

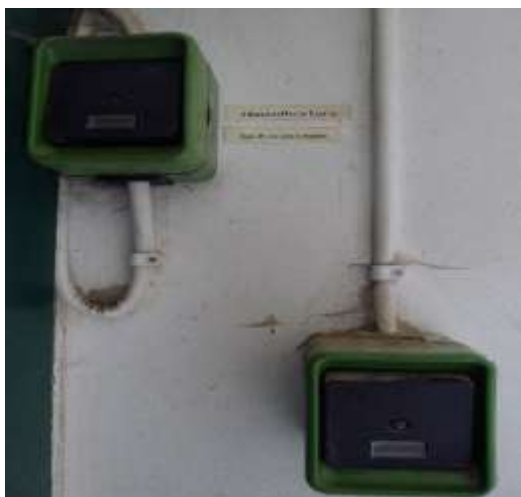
Vid mitt besök sammanträffar jag med ägaren samt elektriker som håller på att återställa efter branden. Vid samtal med ägaren samt elektriker framkommer att det elektriska systemet är uppbyggt med en separat – placerad vid huvudingången - huvudbrytare för byggnaden. (Bild 3.) Denna brytare bryter strömmen till alla delar utom värme och fläktar i byggnaden. Brytaren hanteras morgon och kväll när personal ankommer respektive sista person går för dagen.

Bild 3. Huvudbrytare på väggen omedelbart innanför huvudentré till stallet

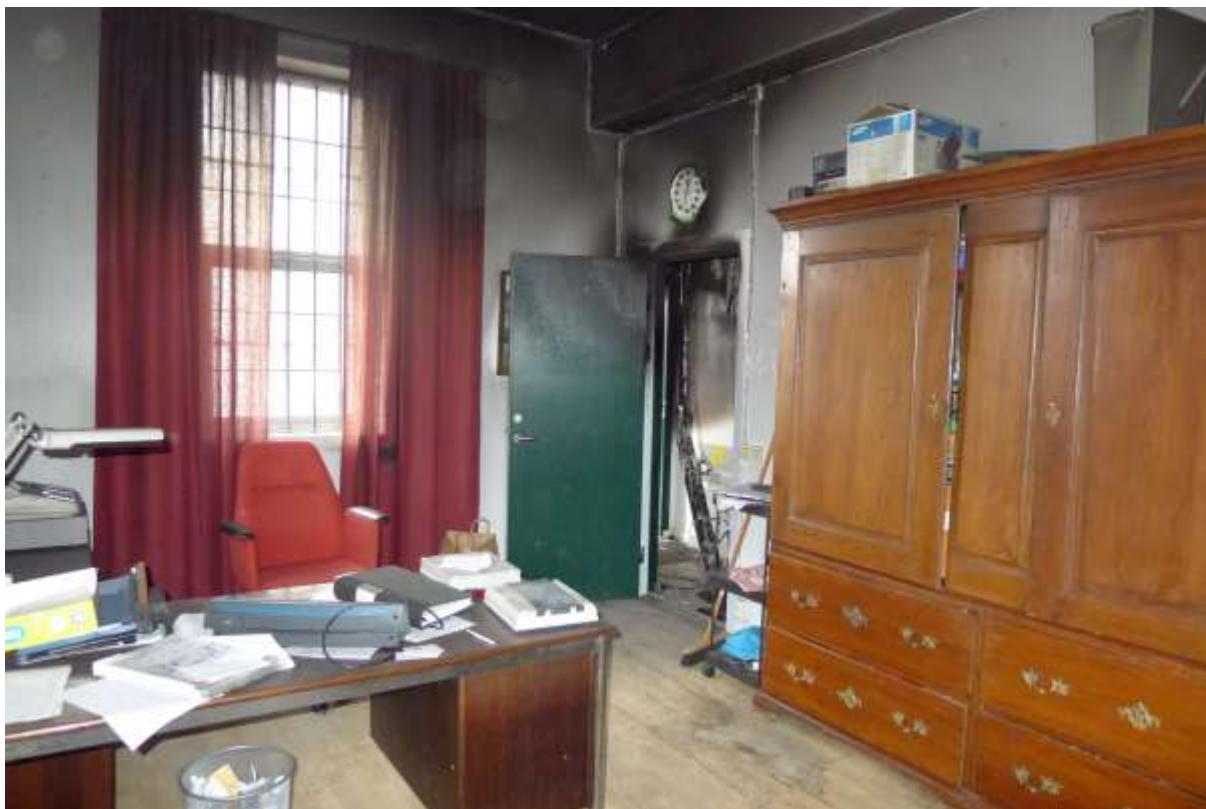
Brandplatsen är till synes orörd och ett typiskt mönster av vattenbegjutning kan ses i halltakets sotbild. Ägaren verifierar att han har använt vatten från en inomhusbrandpost i ett släckförsök innan räddningstjänsten kom till platsen. Kontorsrummet och hallen där den brunna el centralen är placerad är kraftigt nedsotad. Vidare kan ses att brandskador – smältskador och kolning - endast förekommer i hallytan och ej inom kontorsyta. (med undantag av en klocka med smältskador i plast som hänger på väggen över dörren mellan hall

och kontor). Kontorsytan kan därmed avskrivnas från utrymme för en sekundär brandhärd. (Bild 4.)

Bild 4. Kontorsrum med dörr mot hall. Endast sot och mindre smältskada på klockan

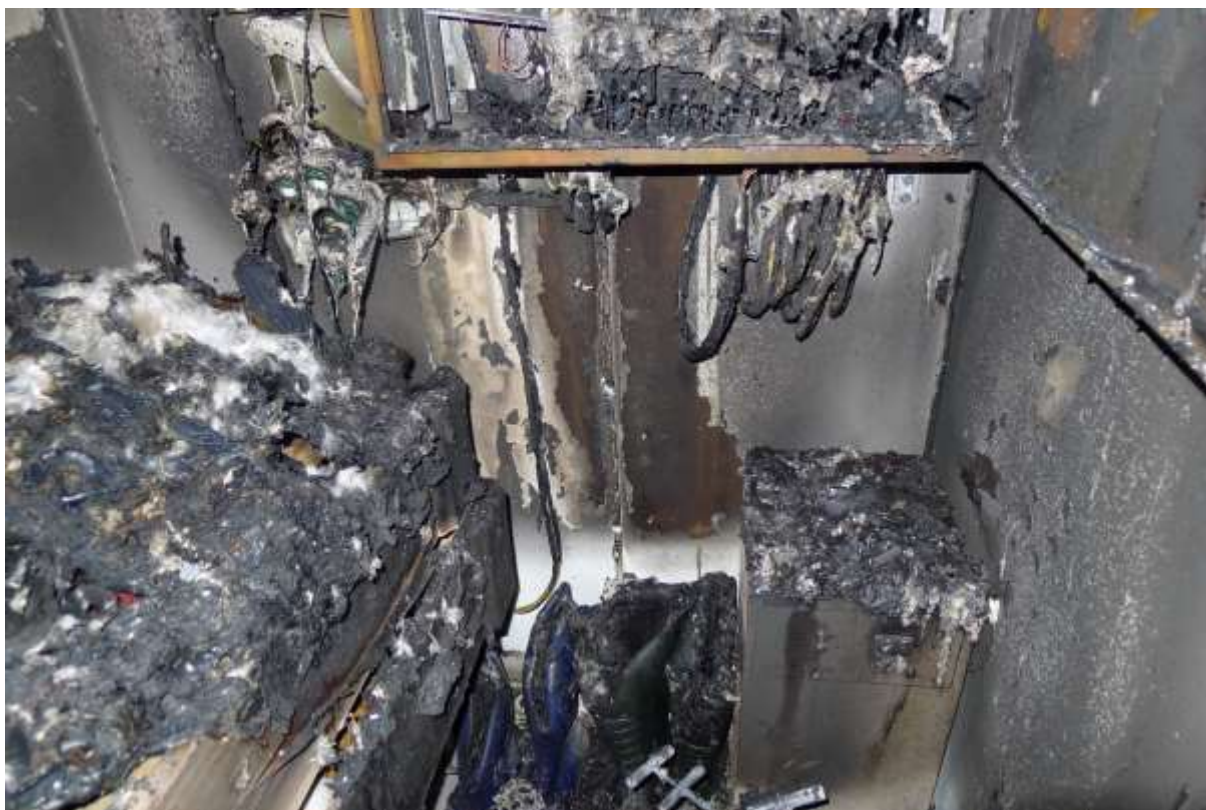
Det är även tydligt att brand och värmeskador endast förekommer ca. 70-80 cm över golv i hallytan. Därunder finns värmeskador på t.ex. gummistövlar som sannolikt förorsakats av hög värme i hallytan under brandförloppet. (Bild 5.)

Bild 5. El-skåpets underkant samt saker under.

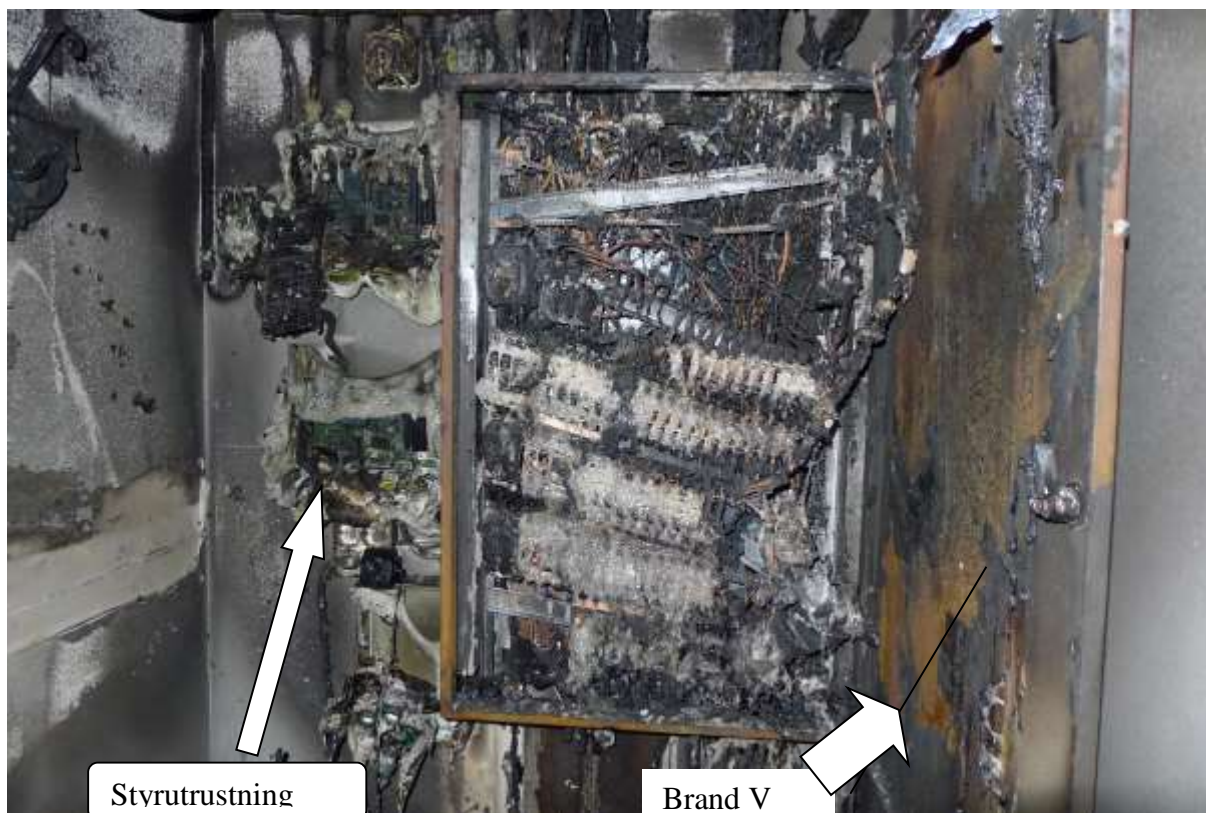
Det värsta brand och smältskadorna kan härledas till väggen där el-centralen samt styrutrustning för fläktar är placerad. Jag kan även konstatera att den styrutrustning för fläktar som sitter omedelbart till vänster om el-centralen endast har smältskador av utifrån kommande värme och därmed ej indikerar någon brandstart i dessa.

Bild 6. Brand V på insida dörr samt nersmält samt styrutrustning för fläktar.

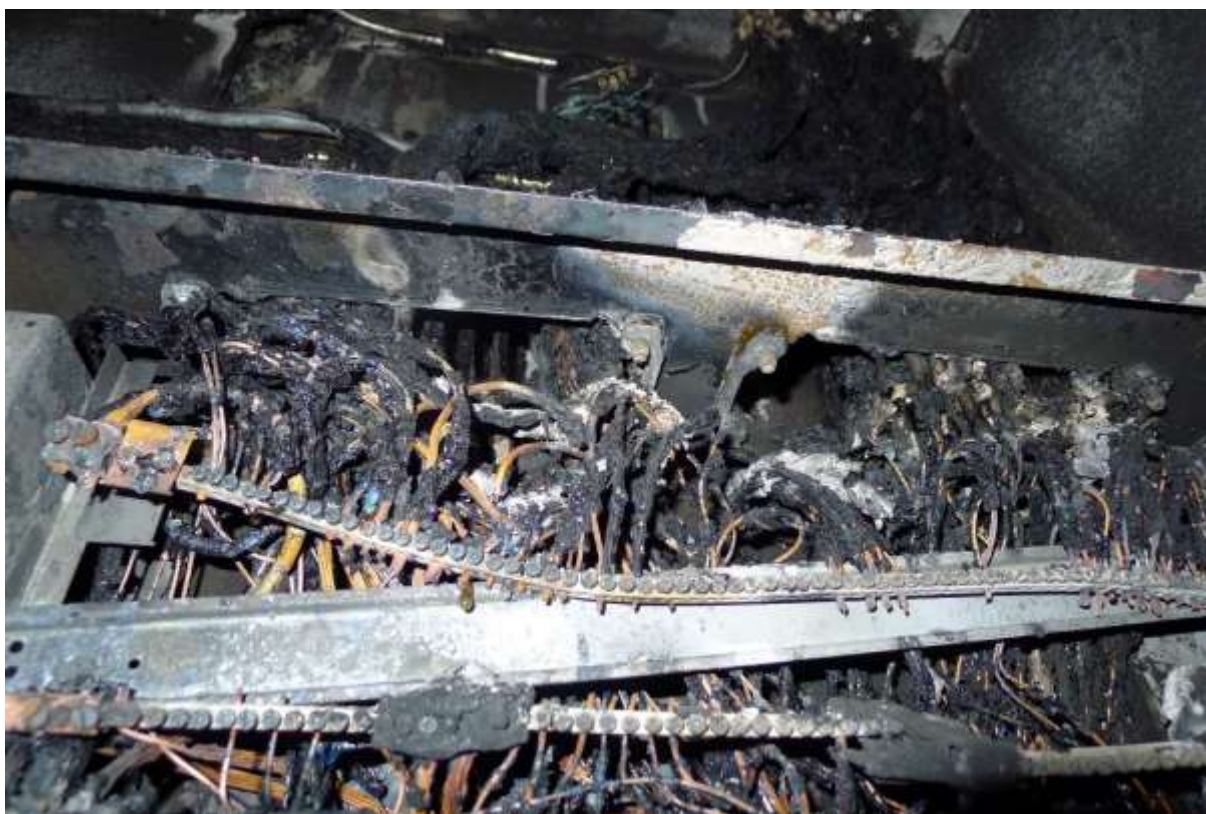
El-centralen består av ett apparatskåp i lackerad plåt med 6 stycken skenor. Skåpet har en dörr med 3 låsbleck/kolvar varav den översta har smält bort. Blecken/ kolvarna ser ut att vara i aluminium. (vilket har en smält punkt på 660ggr/C.) På dörrens insida har färgen/lacken brunnit av i en form som kan liknas vid ett brand V. (Bild 6.) Detta tyder på en mycket hög värme på denna yta och inom skåpet. I överdelen på el-centralen finns två decimeterstora öppningar för genomföring av kablar. Dessa genomföringar har sannolikt varit tätade enl. norm där tätning brunnit/smält bort och sannolikt även bidragit till branden inom el-centralen. (Bild 7.)

Ovanstående tyder sammantaget på att brandstart skett inom el-centralen. Inga andra tändkällor inom hallutrymmet har kunnat återfinnas. El-centralen betraktas därmed som primärbrandplats.

Bild 7. Genomföringar i elcentral där tätningar är urbrunna.

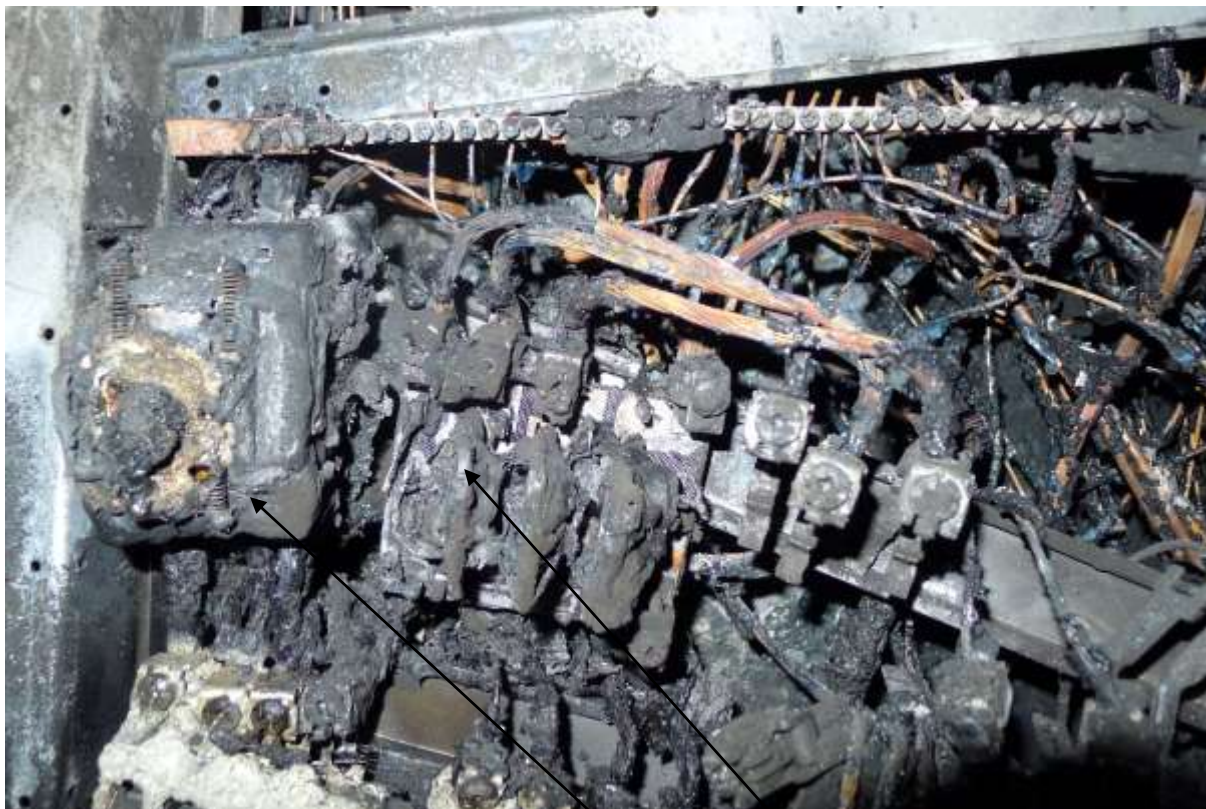
Inom e-centralen, på den 5:e skenan nerifrån räknat, sitter från vänster sett 3 komponenter som har kunnat identifieras som, kontaktor, överspänningsskydd och jordfelsbrytare sida. (Bild 8.)

Kontaktorns hölje bedöms ha utifrån kommande värmeskador och anses därmed ej medverkat till brandstart. Överspänningsskydd och jordfelsbrytare är så kraftigt brända/förstörda att det ej går att avgöra deras medverkan till brandstarten.

Det går heller ej helt att helt utesluta åska (åska har förekommit i området dygnet innan brandstart men blixtnedslag har ej registrerats av SMHI). Glappkontakt i anslutning för jordning inom el-centralen kan ej heller uteslutas. Här kan flera sammanhängande orsaker bidragit. Sammantaget görs bedömningen att brandstart har skett vid den 5:e skenan nerifrån räknat invid eller inom ovanstående komponenter inom elcentralen.

Bild 8. Komponenter på 5:e skenan nerifrån, kontaktor, överspänningskydd och jordfelsbrytare.

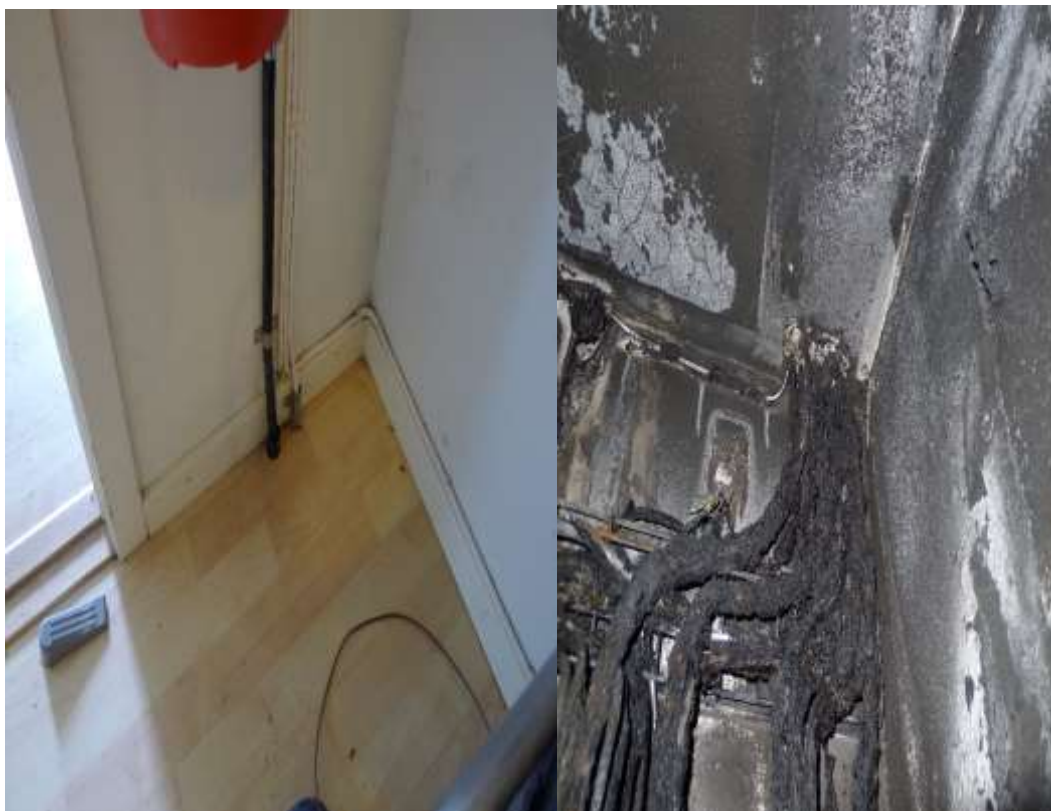
Byggnadstekniskt kan konstateras att hallen, där el-centralen är placerad, är vägg och takytor beklädda med enkel gipsskiva 13mm som noggrants har monterats intill varandra (minimalt med springor) Dessutom finns kabelgenomföringar (Bild 9 + 9a.) till övervåning som är tätade på ett fördömligt sätt och sannolikt även består av typgodkänd brandtätningssmassa. Detta bedöms, tillsammans med en fördömlig insats av personalen i mycket stor utsträckning bidragit till att byggnaden kunnat räddas och brandskadan begränsats till en mindre del av byggnaden

Bild 9. Genomföring övervåning

Bild 9a. Tätad genomföring vid elcentral.

- Brandtekniska avskiljningar, även av enklare slag, som t.ex. gipsskivor och tätningar av genomföringar bör genomföras inom riskutrymmen för brand där det kan ha avgörande betydelse.
- Att släckutrustning finns på plats och fungerar samt att personal har adekvat brandutbildning kan göra skillnad.
