SINGELOLYCKA
LASTBIL MED
DIESEL
UTSLÄPP I
VATTEN TÄCKT

Nybro
Räddningstjänst

Olycks och händelse-rapport

Händelse: Singelolycka lastbil med släp (stykkegodis ej farligt gods)

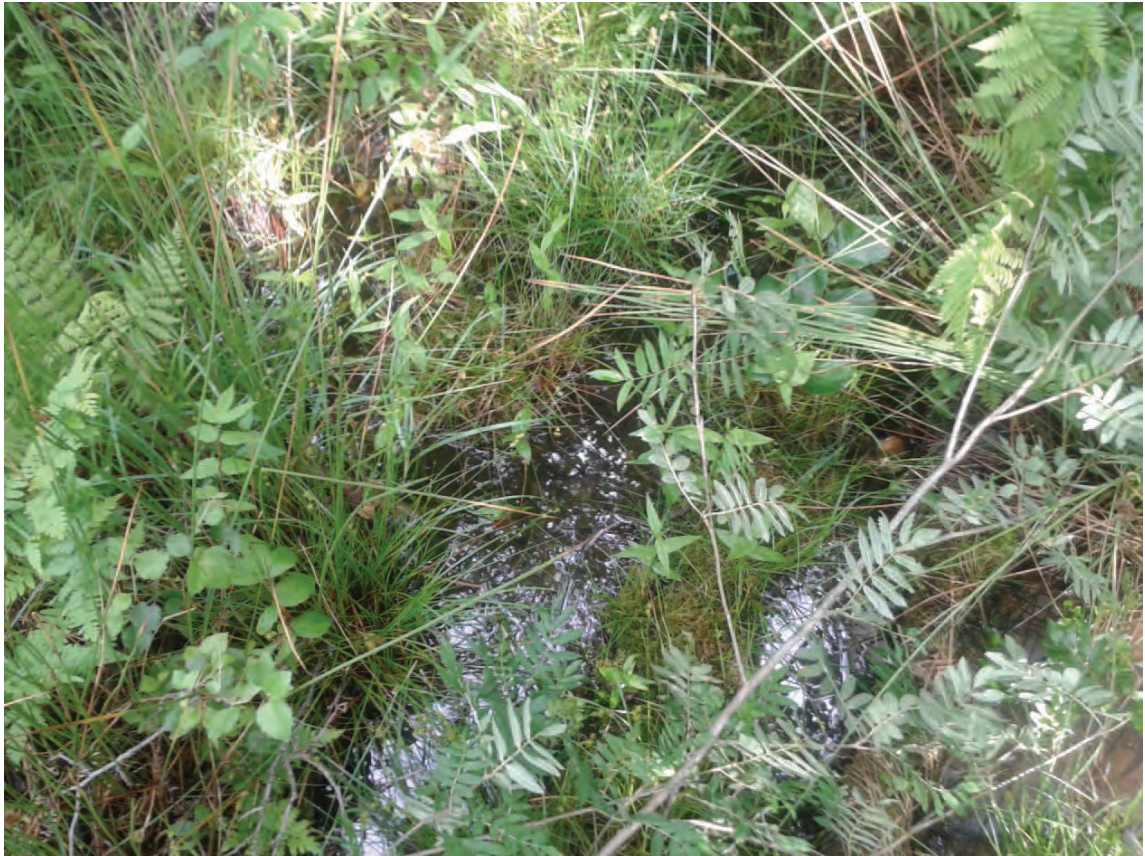
På marken där lastbilen står är det lite vattensjukt så där finns det lite pölar med vatten och diesel. Styrkan har ingen utrustning med sig för att ta upp diesel som flyter på vattnet.

Vatten och diesel.

Vi bestämmer att en slamsugbil skal komma till platsen och suga alla vattenpölar som finns vid lastbilen för att få upp så mycket diesel som möjligt.

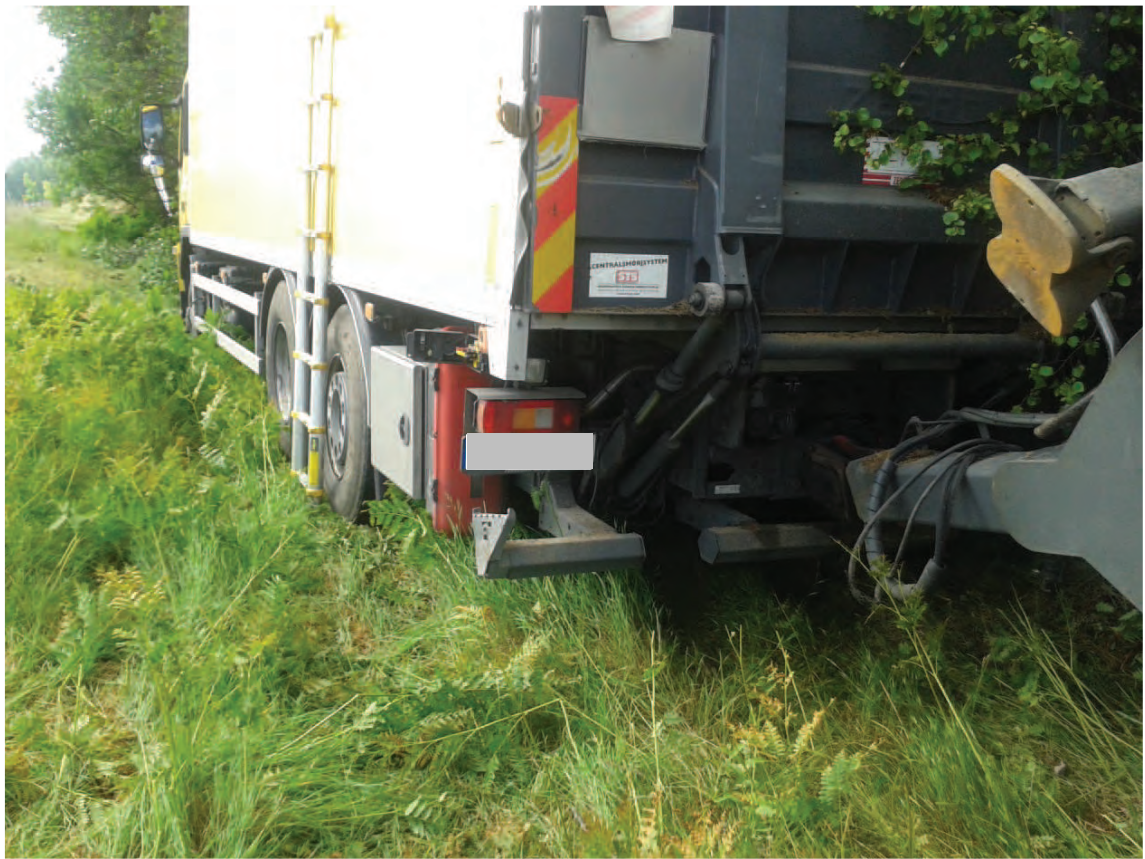
Lastbilen

Bilen blir stående på hjulen kraftigt lutande och släpet lägger sig på sidan. Under färden i diket så får tanken till lastbilen ett läckage som gör att tanken töms där bilen blir stående. Älgen tycks att klarat sig, älg slag hittas och eftersök görs under förmiddagen av eftersöks personal men ingen skadad älg hittas.

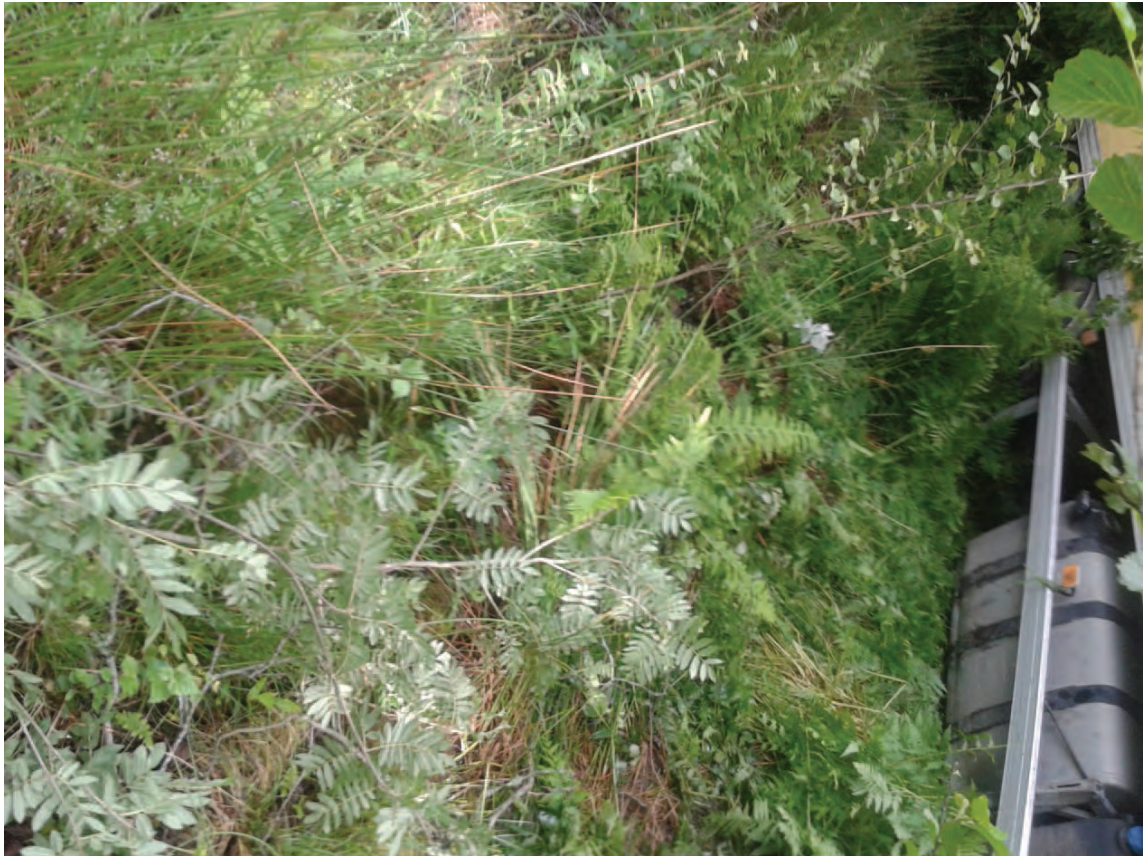
Framme på plats ca 09:30 så kan jag konstatera att tanken på lastbilen rymmer ca 600L och enligt uppgift av en arbetsledare på åkeriet så var bilen full tankad när den lämnade Jönköping tidigare på morgonen och min bedömning då var att ca 550 liter måste funnits i tanken när den gick sönder. Jag tar då kontakt med en miljörestvärdesledare TG via SOS ca kl 09:44.

Tanken på lastbilen

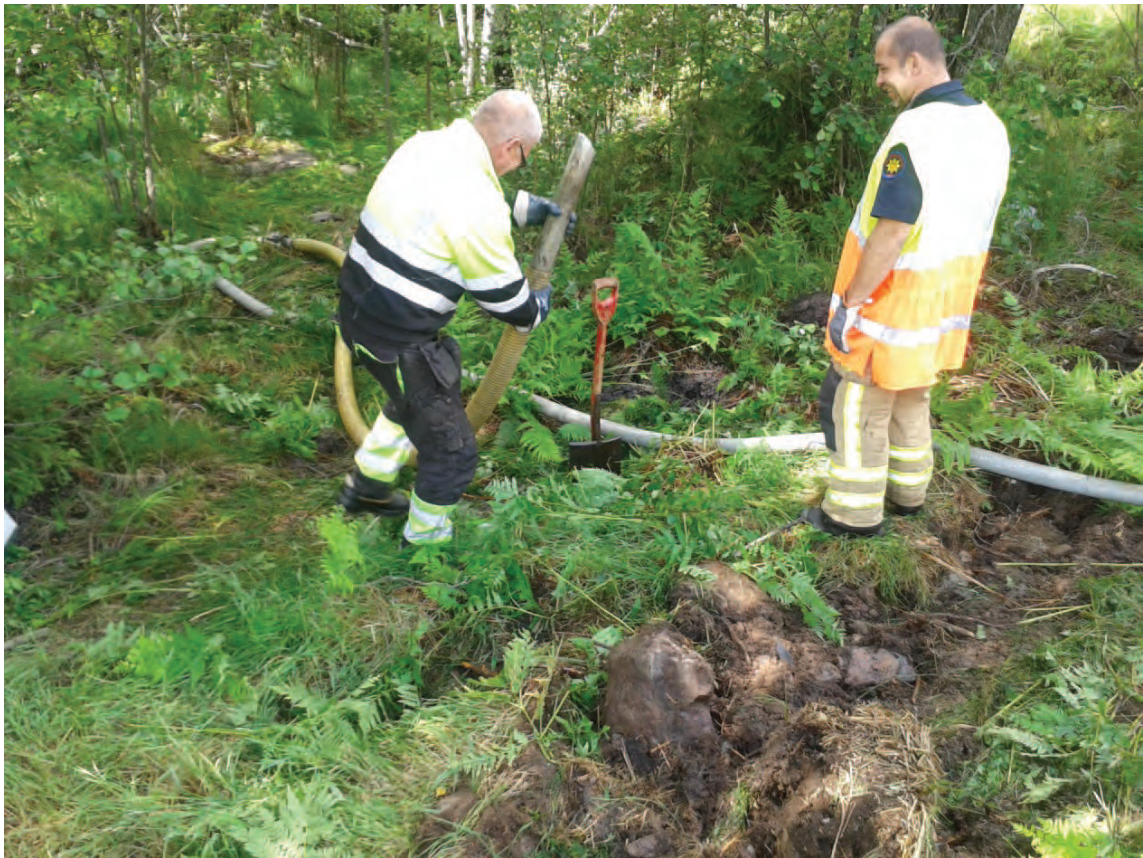
Slamsugning av vatten och diesel.

Sugningen påbörjas ca kl 11:00 och tar upp ca 1000L vattenblandad diesel.

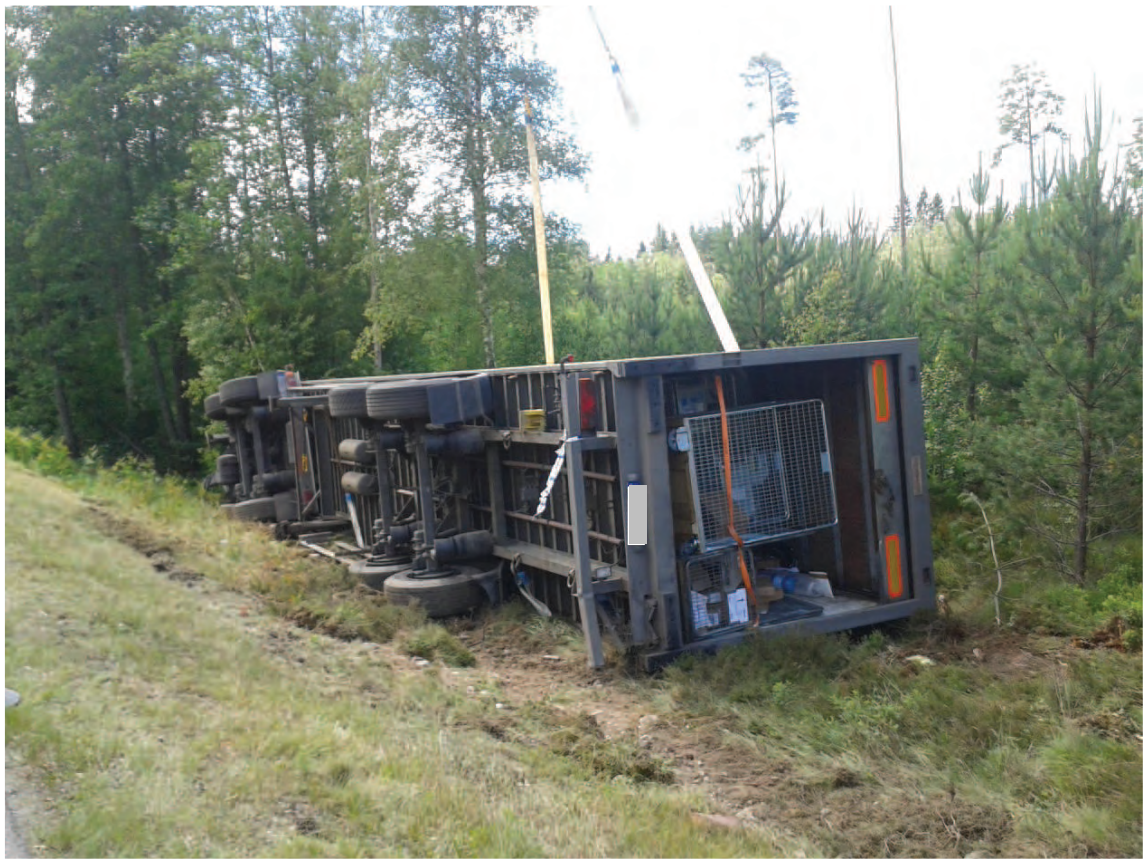
Bärgning av släp.

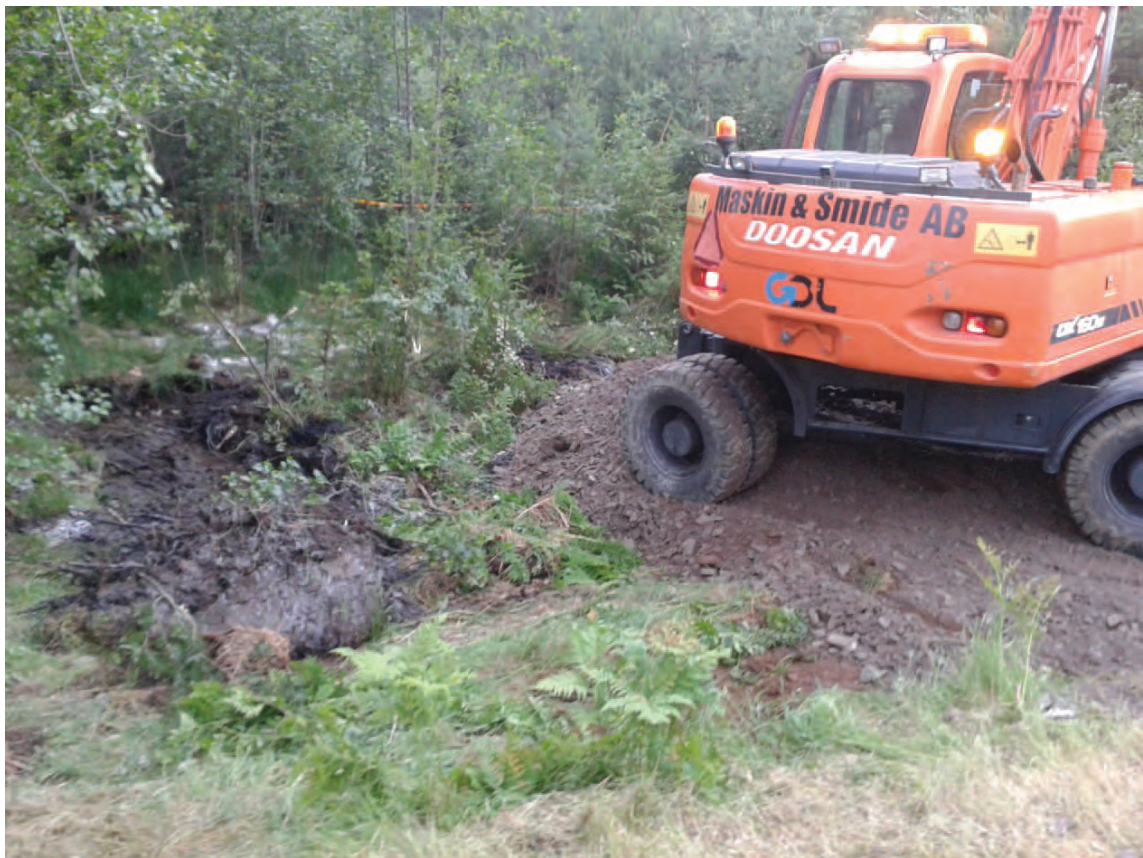
Grävningen på börjad.

Själva bortgrävningen av den förorenade marken kom igång ca kl 20:00 och var klar efter kl 22:00.

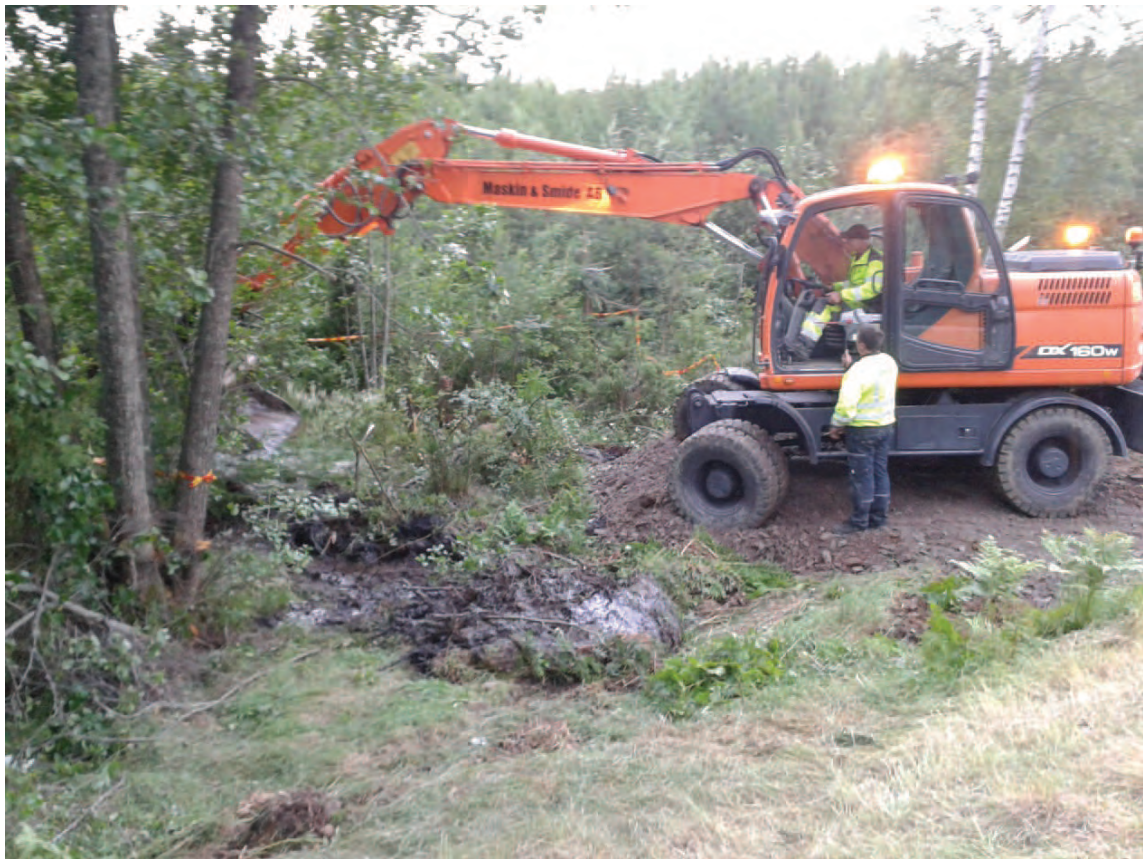
Snett framför grävmaskinens vänstra framhjul var lastbilens tank när lastbilens stannade i diket och den största mängden diesel läckte ut.

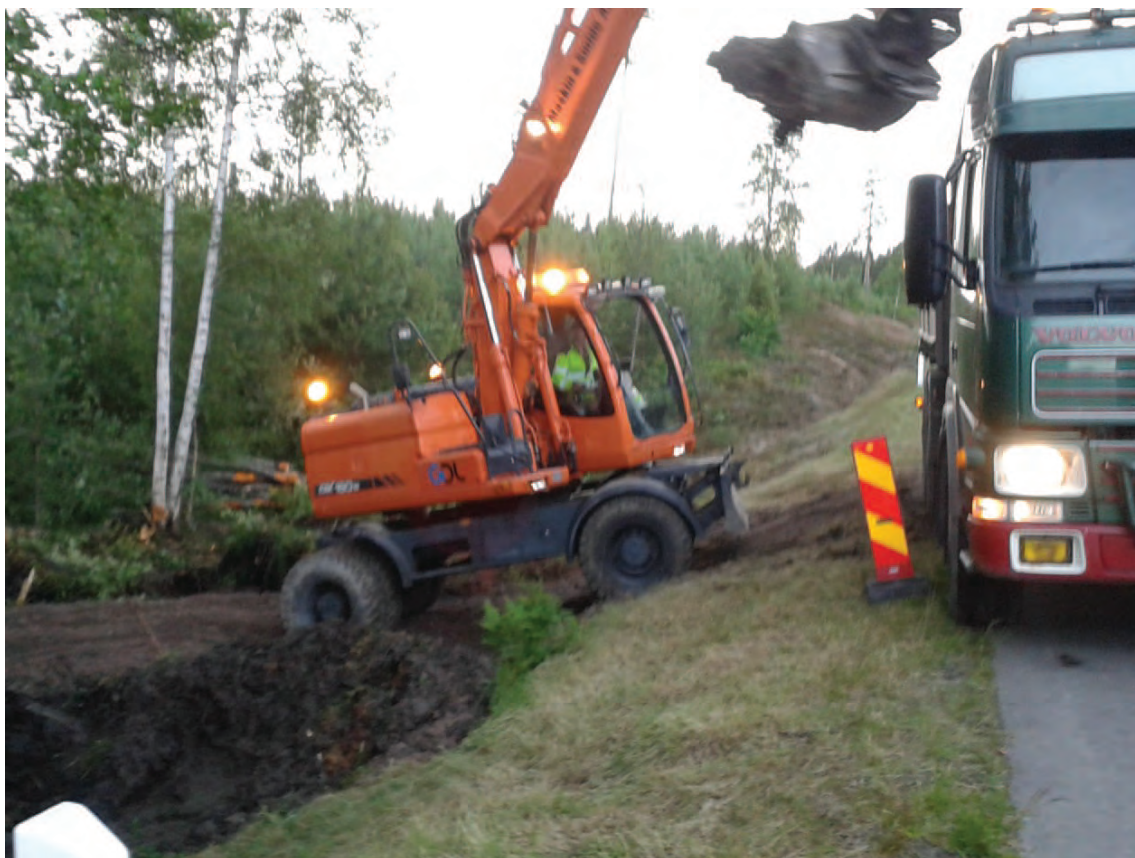
Lastning av förorenade massor.

63 ton massor fraktades bort, prov skulle tas på massorna för att se hur många liter diesel vi fick med.

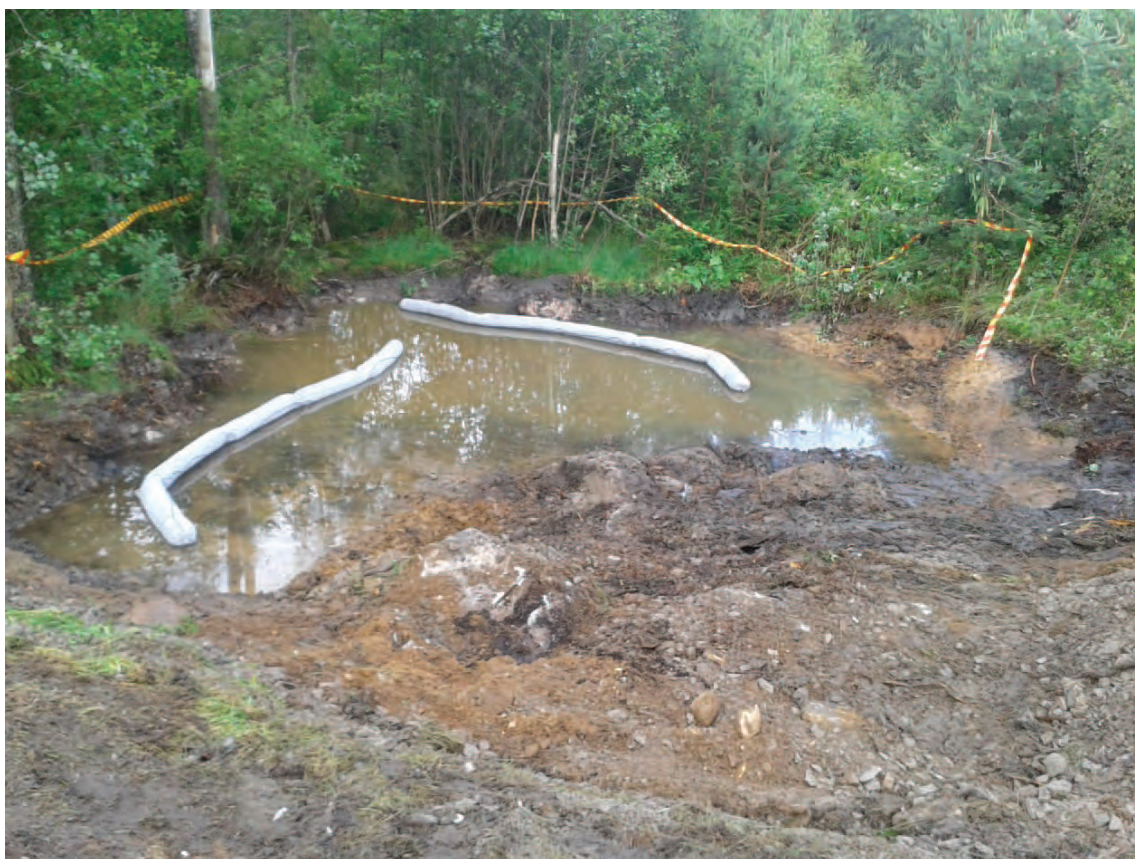
Efter grävningen så rann vatten till, länsor las ut man kunde både se och lukta diesel.

Två st länsar las i den lilla grävda dammen på ca 10x10 m vi ca kl 23:00. Miljö RVR informerades fortlöpande under hela arbetet.

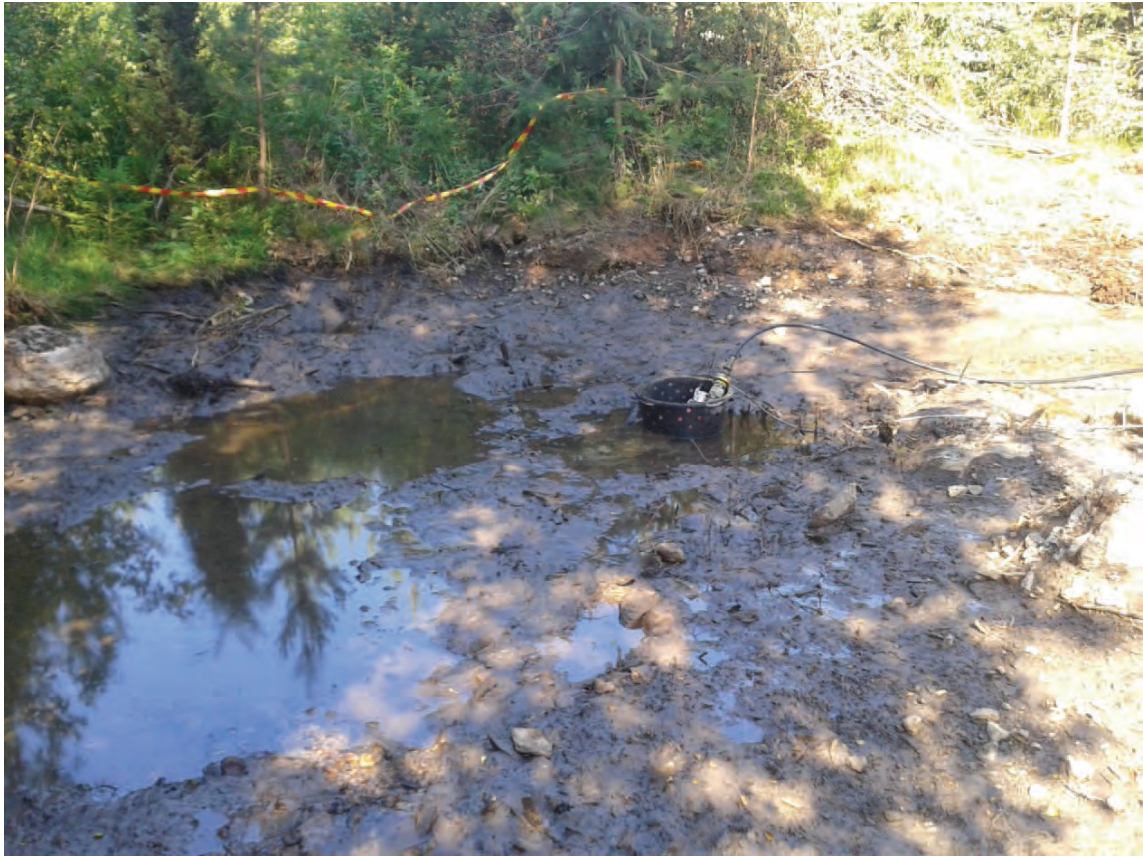
Då vatten mängden var begränsad så pumpades gropen torr efter ett antal timmars pumpning. Då fick vi avbryta och vänta tills vattnet kom tillbaka.

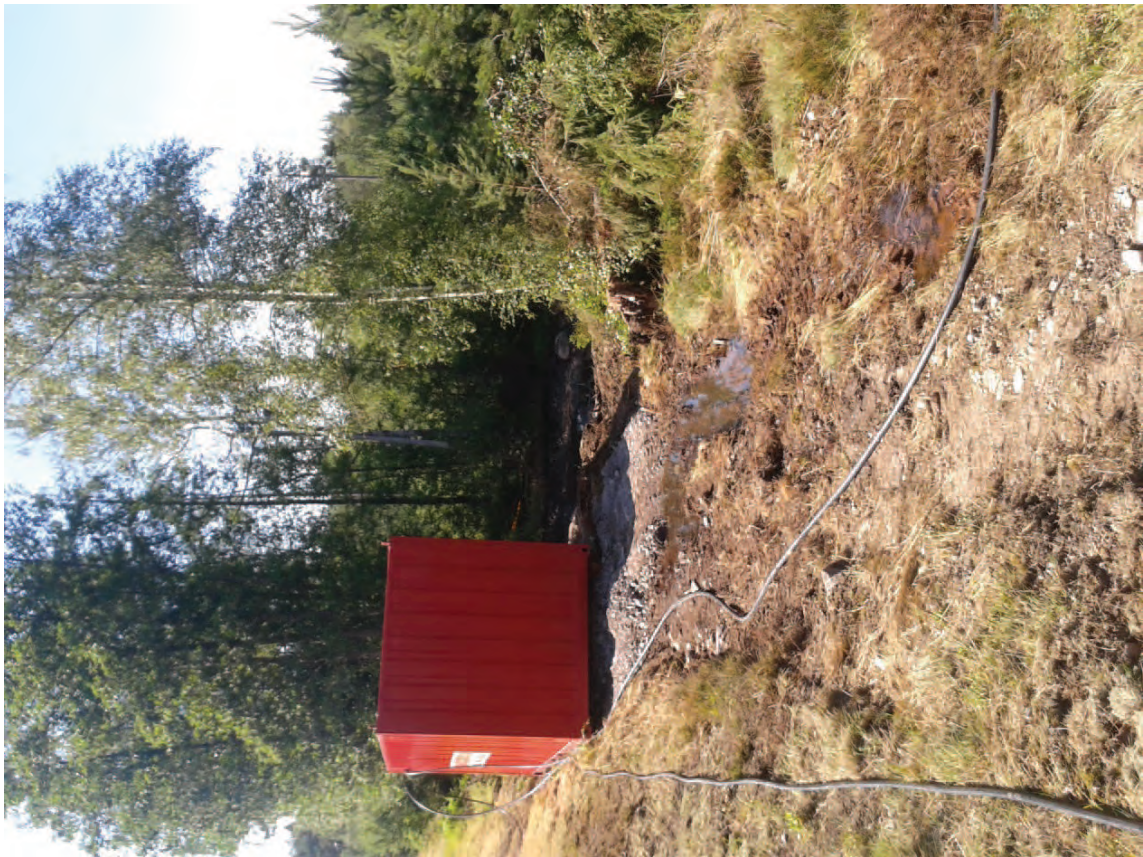
Vid den högra slangen släpptes vattnet ut för att åter infiltreras och rinna tillbaka till gropen.

Man får tillföra vatten från tankbil, för den mängd vatten som fanns på platsen var för lite. Tanken är att vattnet skall pumpas in i containern där det finns tre olika kärl med absol medel i för att sedan pumpa ut vattnet ovanför den grävda gropen så vattnet kan infiltreras ner till gropen igen för att på nytt pumpas in i reningsverket.

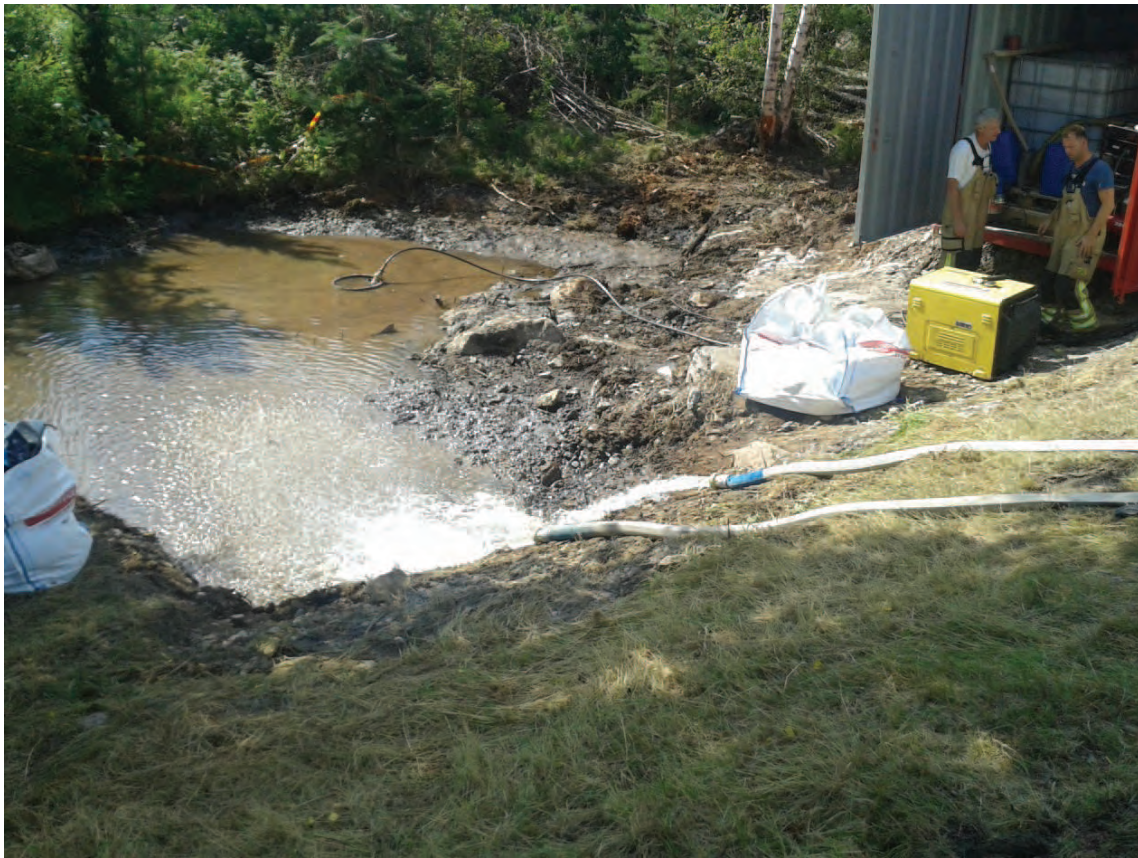
Vid påfyllning av vatten till gropen så släpptes vattnet över den plats där vi tror att den mesta diesel läckaget uppstod. Ca 11m² vid två tillfällen och en gång precis innan reningsverket startade första gången.

Vi har fyllt på gropen med vatten två gånger till under näst kommande vecka med 11m² vatten varje gång enligt instruktion av Ingrid Håstad oljejouren SWECO.
