Undersökning av olyckor och räddningsinsatser
Avdelning Skydd och Samhälle

Händelse: Trafikolycka med tre personbilar

Plats: Riksväg 40 i höjd med Rönnåsen på vägarbetsområdet för det ”nya Hössnamotet” några kilometer öster om Ulricehamn.

Diarienummer: 14-001839

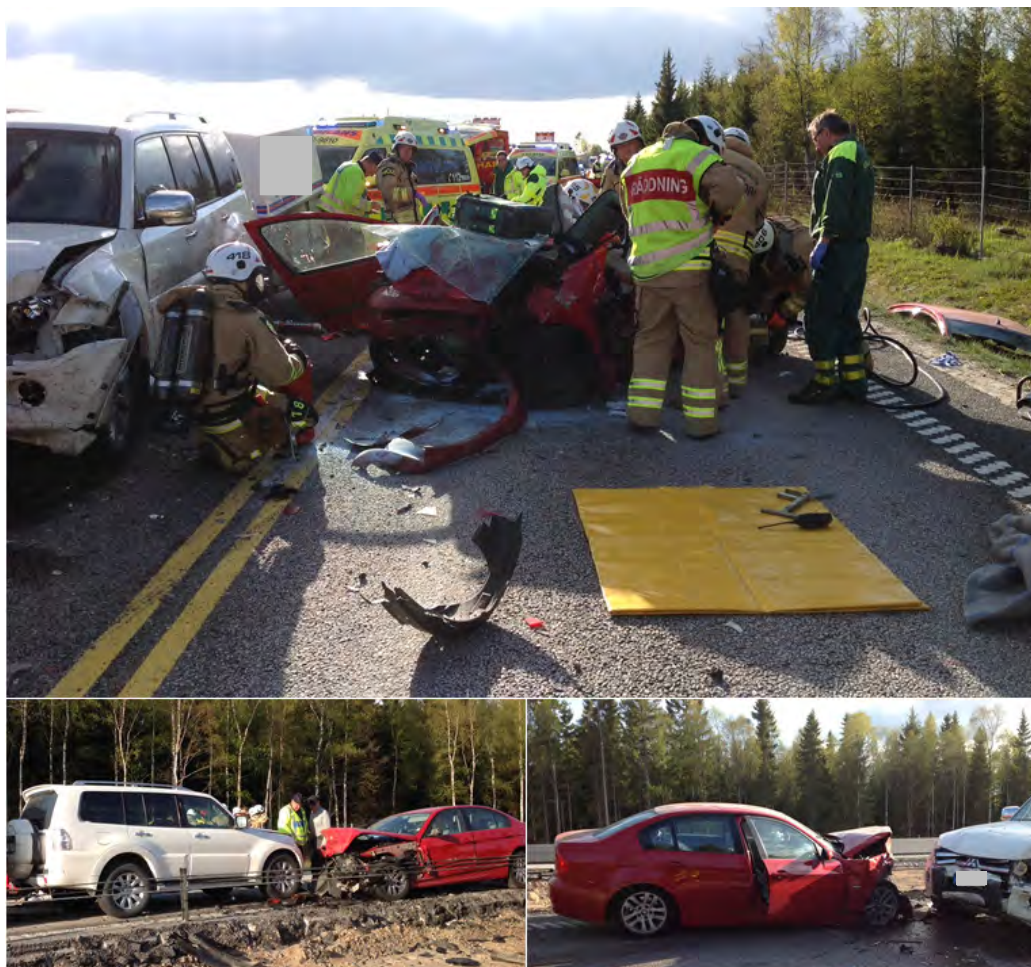
Foton som visar de tre krockade bilarnas skador och placering på vägbanan. Räddningstjänstens foton.

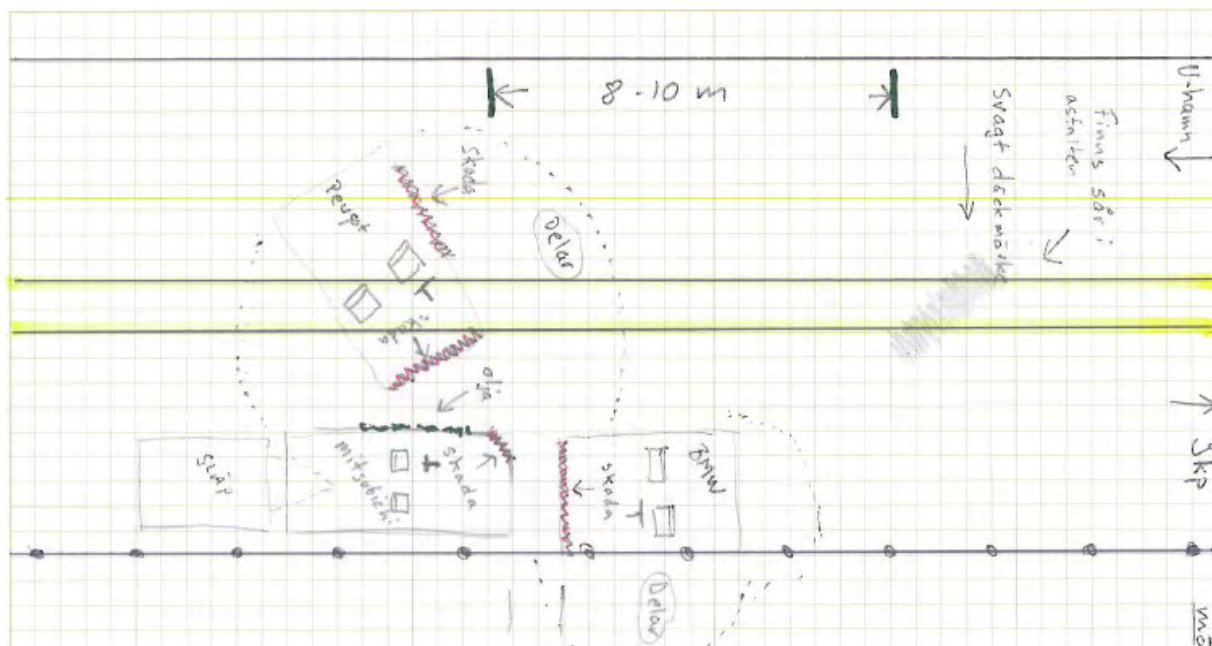
– Peugeot 107: fordonet frontalkrockade med en mötande BMW 320D och blev därefter påkörd på förarsidan av en efterkommande Mitsubishi V80. I fordonet färdades två kvinnor i riktning mot Jönköping och det var de två personer som fick allvarligast skador vid olyckan. Passageraren avled senare på sjukhuset.

– BMW 320D: frontalkrockade med den mötande Peugeotten och krockar även med högra fronten mot den mötande Mitsubishi. I bilen färdades två män i riktning mot Ulricehamn och ingen av männen blev skadad vid olyckan.

– Mitsubishi V80 med påkopplat släp: efterkommande fordon som färdas i riktning mot Jönköping och kör in i olyckan. Fordonet krockar först in i Peugeotten på förarsidan och fortsätter därefter och träffar med höger front mot BMW:ns högra front, se skiss och bilder nedan. I bilen färdas en ensam manlig förare som klarar sig utan skador.

Skiss framtagen av styrkeledaren RIB- Ulricehamn.

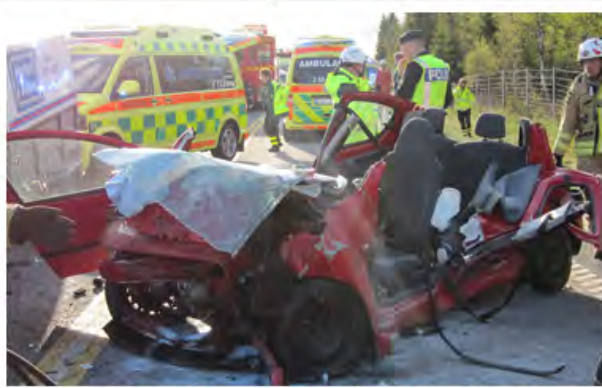
Karosseri: kraftiga kollisionsskador.

Peugeoten är rejält frontalkrockad och även intryckt på förarsidan. Fotot är taget på olycksplatsen efter det att räddningstjänsten klippt tak plus A-B-C stolpe på förarsidan. Räddningstjänstens foto.

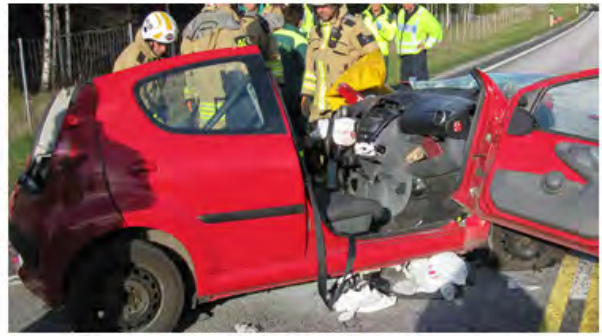
Övrigt: Airbag på passagerarsidan ej utlöst, avstängningslås i läge ON, elkablage intakt, i övrigt ej kontrollerbart p.g.a. skadornas omfattning.

Fotot visar att förarsidans Airbag har utlöst men på passagersidan har Airbagen inte utlöst. Bilbältet på passagersidan har vid uttagning av passageraren fastnat i utdraget läge. Förstorar man upp fotot går det att se att luckan till Airbagen har böjats öppna sig. Räddningstjänstens foto.

- Air-bagen på passagerarsidan i Peugeot löste inte ut vid kollisionen.
- Passageraren i Peugeot hade bilstolen lutad mycket bakåt, se foto under rubrik 4.1, troligtvis p.g.a. att hon hade kryckor, även kryckorna placering i bilen kan ha gett upphov till skador.
- Enligt genomförda krocktester av Euro NCAP har en Peugeot 107 av årsmodell 2007 dåligt krockskydd.
- Räddningstjänstens personal på plats såg inga synliga bromsspår i vägbanan efter något av de inblandade fordonen.

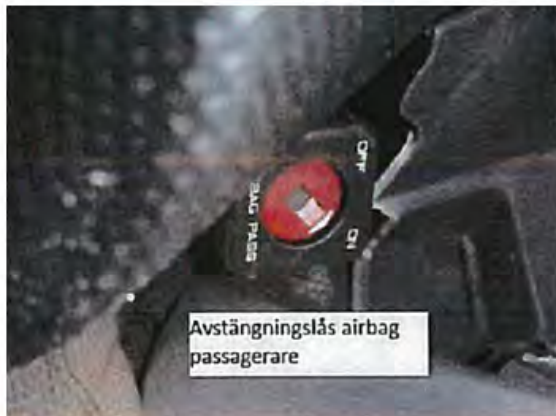
Fotot visar att avstängningslåset till passagersidans Airbag var i läge ON. Polisens foto.

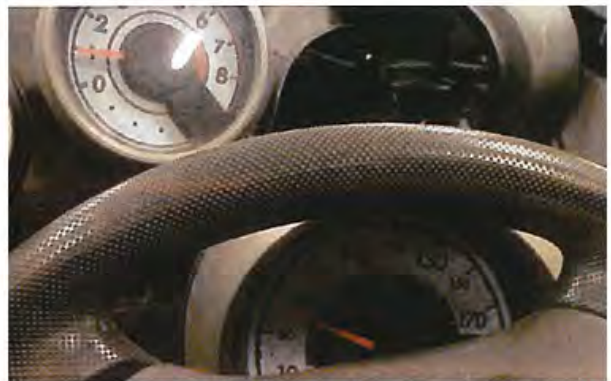
Hastighetsmätare har vid kollisionsögonblicket fastnat på en hastighet av 45 km/h, varvräknaren på 1000 varv/min och bromsljuslampan har varit tänd.

Fotot visar att hastighetsmätaren har fastnat på 45 km/h och varvräknaren på 1000 varv/min vid kollisionsogonblicket. Polisens foto.

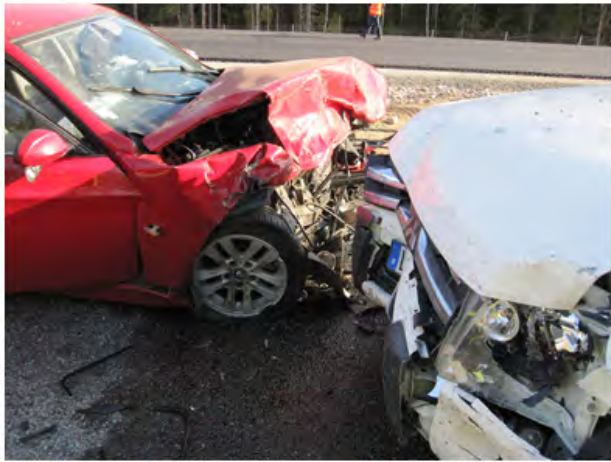
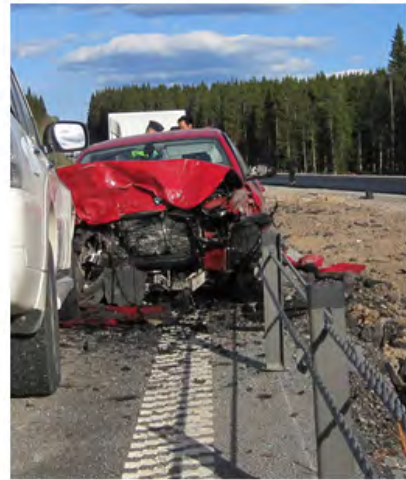
Karosseri: intryckt front.

Foto ovan och till höger som visar den intryckta fronten på BMW:en. Räddningstjänstens foto.

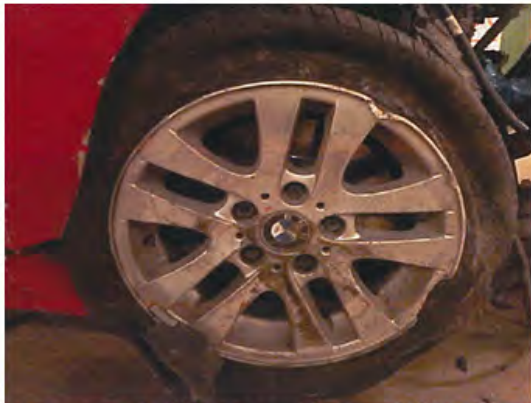
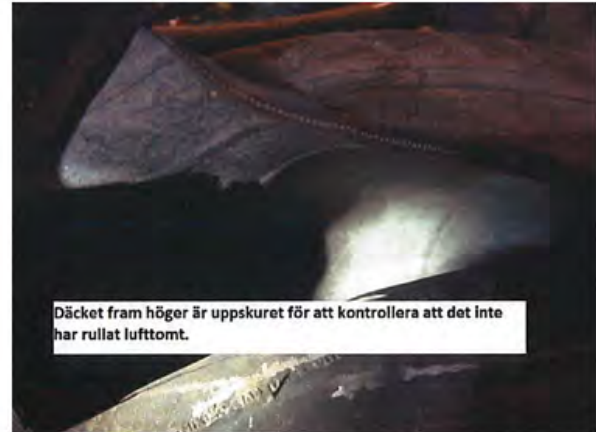
Foto ovan och till höger som visar att BMW:ens högra framdäck inte rullat lufttomt. Polisens foto.

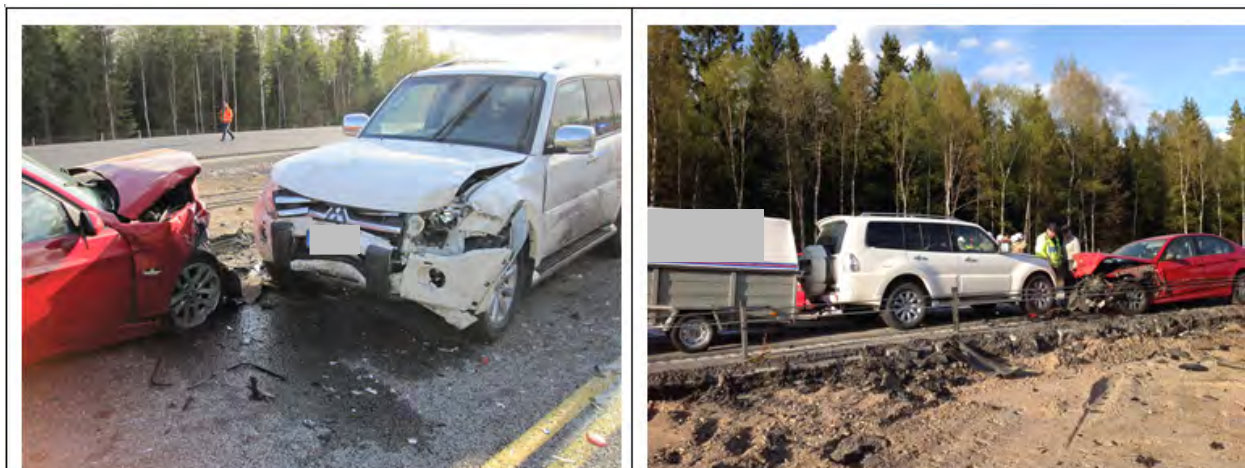
Fordonet fick fronten intryckt vid krocken med de båda andra fordonen och den påkopplade släpvagnen lossnade från dragkulan, se räddningstjänstens foton nedan.

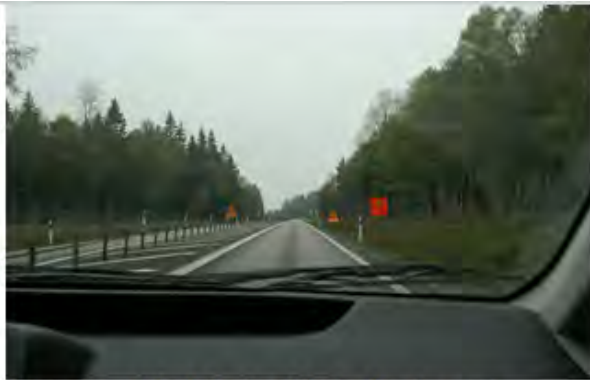
Foton tagna i färdriktning från Jönköping mot Ulricehamn. Fotot tagit ca 2 km innan olycksplatsen, observera skyltar som varnar om kommande vägarbetsområde.

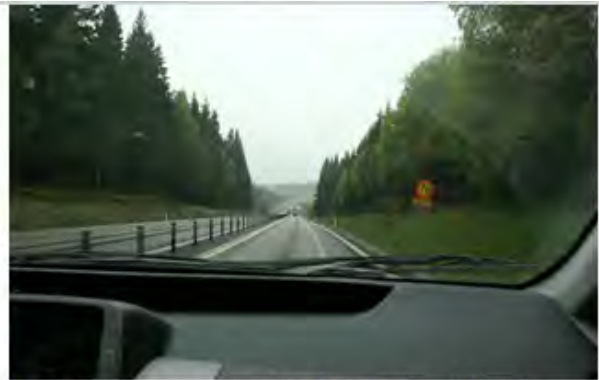
Hastighetsbegränsning 70/h, foto tagit ca 900 m innan olycksplatsen.

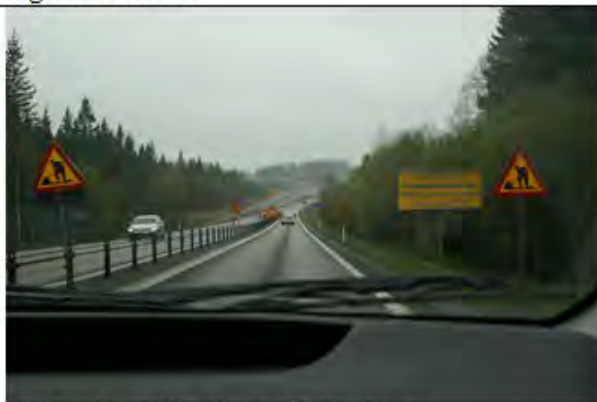
Foto tagit ca 600 m innan olycksplatsen, varning/hastighetsbegränsningssyltar.

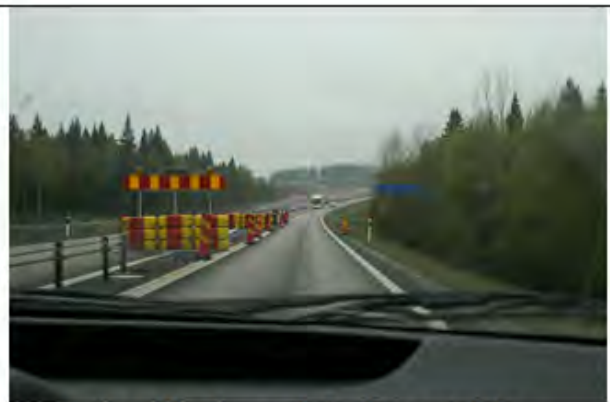
Foto tagit ca 400 m innan olycksplatsen, skylt för mötande trafik och tydlig markering att vajervägen upphör.

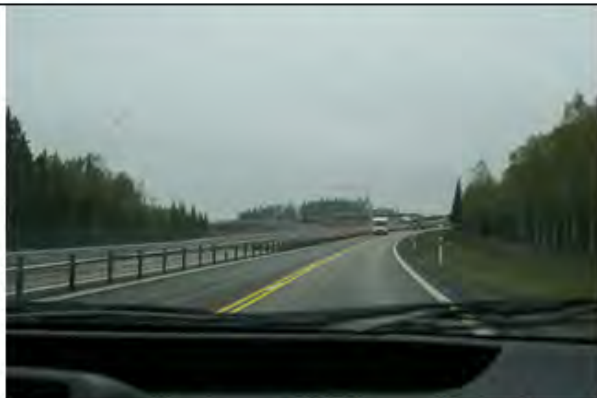
Foto tagit ca 50 m innan olycksplatsen och visar den dubbla helstreckade gula linjen som ska avskilja de mötande vägbanorna. Den röda konen markerar platsen där olyckan inträffade. Räddningstjänstens foton.

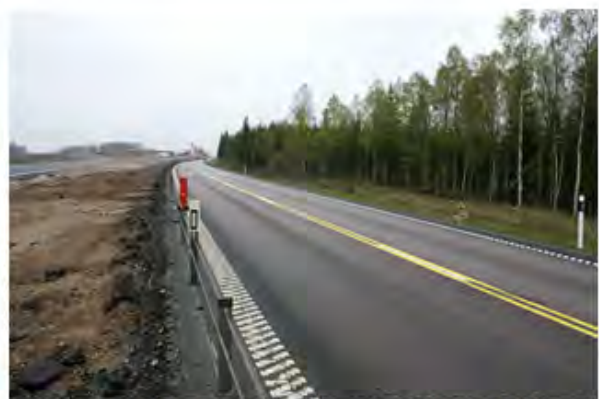
Foto tagit ca 25 m innan olycksplatsen, den röda konen markerar ut olycksplatsen. Bortom olycksplatsen går det att se pilar i vägbanan som visar att det är mötande trafik, pilarna fanns inte när olyckan inträffade.

körbanorna fanns inte vid olyckstillfället, de frästes senare, streckmarkeringen på den nya vägen på andra sidan vajerräcket har också målats efter olyckan.

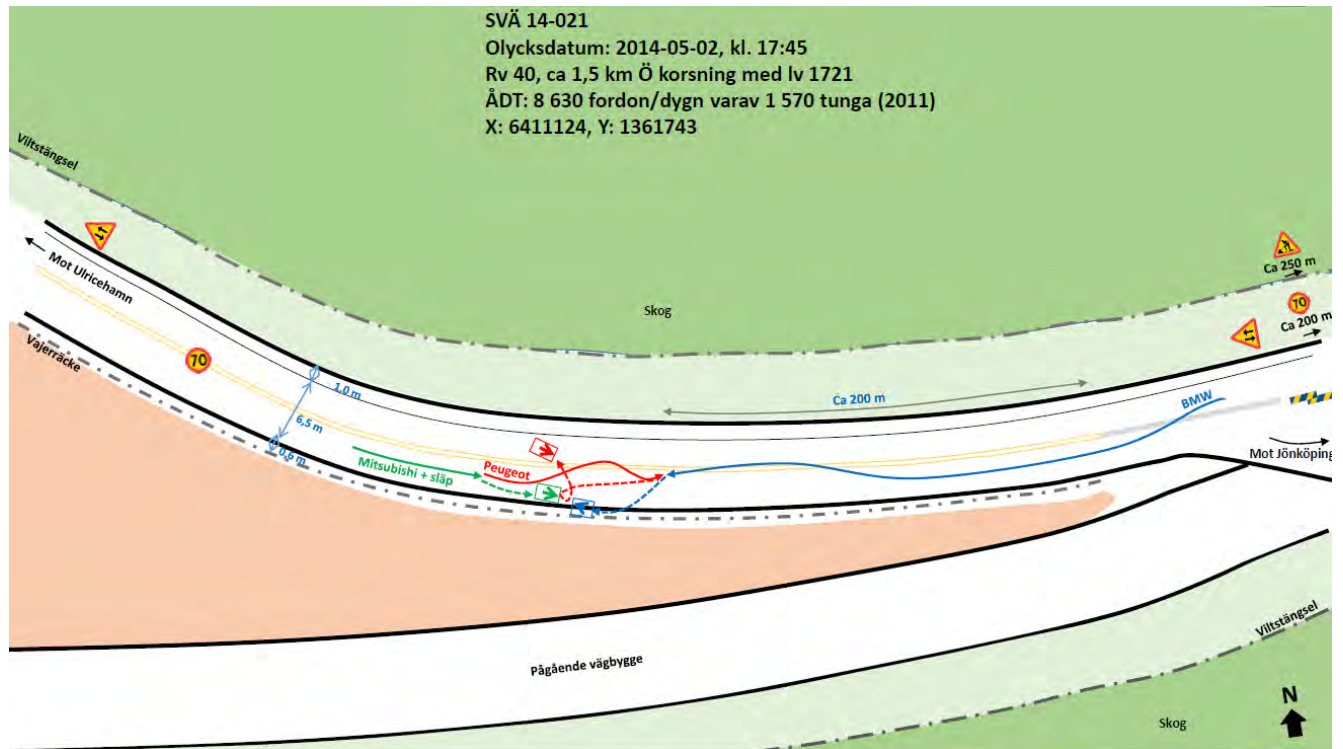
2.6.2 Förklarande skiss över platsen

På skissen går det bl.a. att utläsa den tänkta platsen för frontalkrocken och fordonens slutgiltiga position. Skissen framtagen av Trafikverkets utredare.

Enligt vad ögonvittnen uppgav till räddningstjänstpersonal ute på olycksplatsen har föraren i BMW:n korsat den dubbla helstreckade gula linjen till mötande vägbanan och kört mot mötande trafik. Föraren i den mötande Peugeoten uppges ha bromsat och väjt till vänster, troligtvis i ett försök för att undvika en kollision. Föraren i BMW:n har i det läget styrt tillbaks mot den egna körbanan och frontalkrocken är ett faktum, se skiss under rubrik 2.6.2.

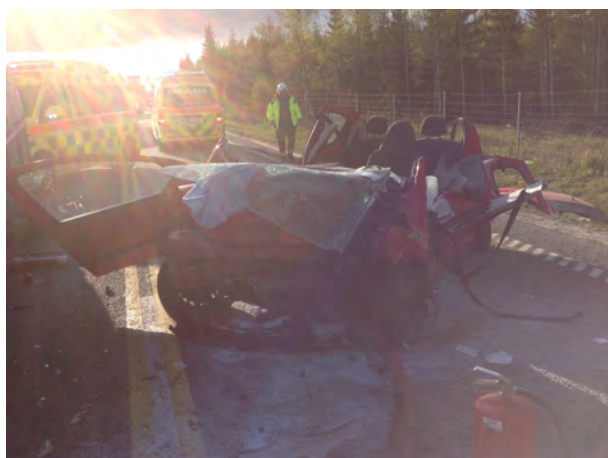
Det var halvklart väder med en temperatur på ca 10 °C och torra vägbanor. Vid granskning av de foton som är tagna i riktning mot Ulricehamn på olycksplatsen/olyckstillfället så tolkar undertecknad olycksutredare att solen kan ha varit i bländade läge för föraren i BMW320D. Styrkeledaren RIB- Ulricehamn som var ute på olycksplatsen gör samma tolkning, se räddningstjänstens foto nedan, se även foto under rubrik 2.5.2 som visar att BMW:n hade nedfällt solskydd på förarsidan.

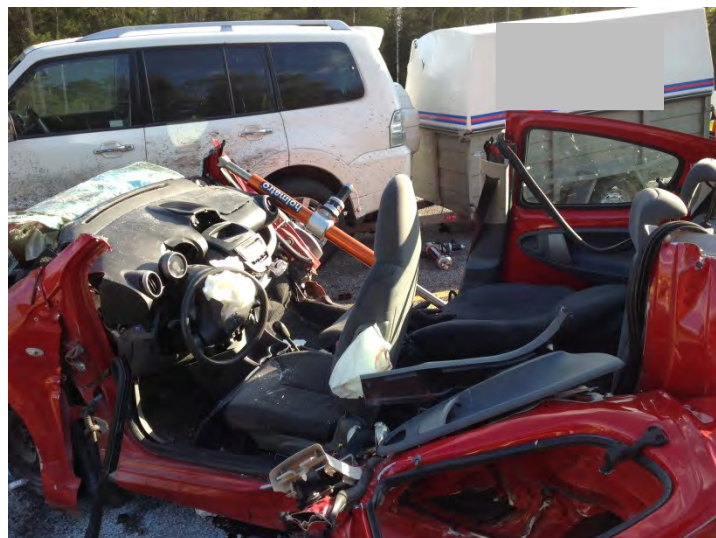
Släckbil 252-6010 hamnade en bit ifrån Peugeot, fordonsplacering har anpassats efter den rådande trafiksituationen, så DUO-pumpen användes vid klippning med hydraul- verktyg. Den valda metoden för klippning bedöms av de intervjuade ha varit väl fungerande, se räddningstjänstens foto nedan.
