**RÄDDNINGSTJÄNSTEN**  
Smedjebackens kommun

## Insatssammanställning

Adress: Folkets Park, Parkvägen 10 Söderbärke

Typ av olycka: Brand i byggnad

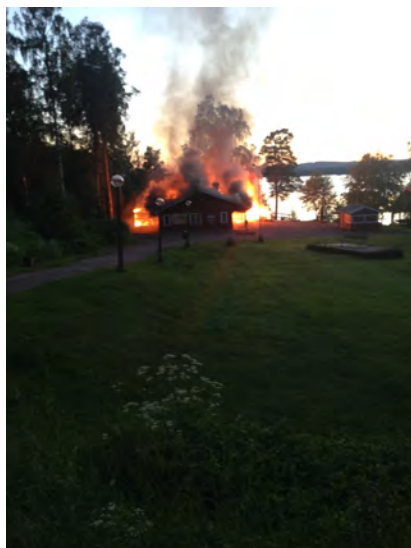
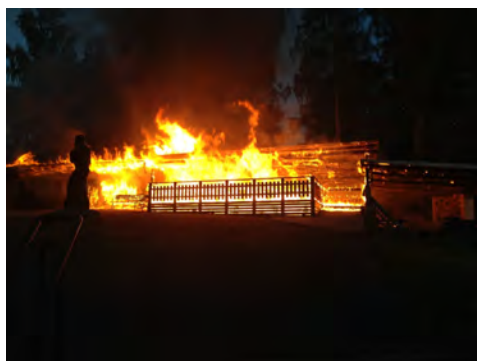
Bilder tagna av person som upptäckte branden. Före räddningstjänstens ankomst.

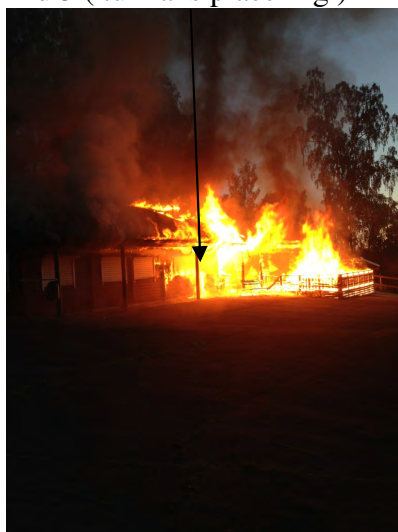
Bild 3 ( tunnans placering )

Det finns idag ingen naturlig förklaring till branden. Folkparken är öppen dygnet runt så området är tillgängligt för alla. Personer har observerats på plats under kvällen. Det man har konstaterat är att branden startade någonstans på uteserveringen i närheten av byggnaden och sedan spridit sig vidare. Smedjebackens kommun gör årligen en yttre riskinventering på kommunens fastigheter genom riskhanteringsgruppen. Den 3/7-14 gjordes ett besök i Söderbärke folketspark där man observerade ett antal soptunnor av olika storlekar som stod i anslutning till både byggnaden och uteserveringen. Av erfarenhet så vet vi risker med detta och kontakt skulle tas med ansvariga för verksamheten för att få dessa flyttade. Detta hann aldrig realiseras då det brann en vecka senare. Vi vet inte om branden startade i någon av dessa tunnor, men en tunna stod placerad mot fasaden på serveringsbyggnaden under taket på uteserveringen. Någonstans där tror polisens tekniker att branden har startat. ( se bild 3 )

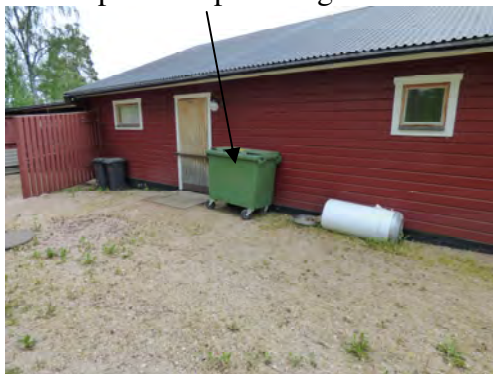
Bild tagen av riskhanteringsgruppen 3/6  
Obs ! sopkärlens placering

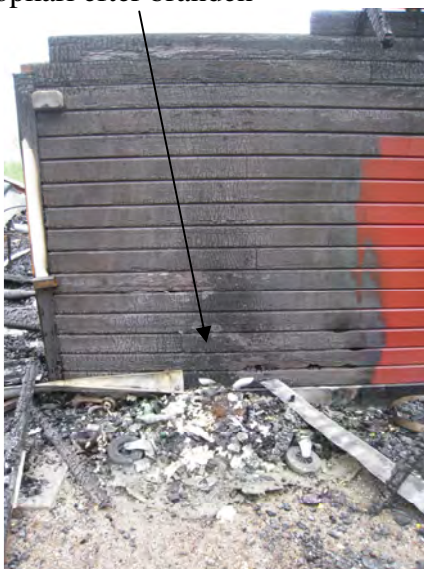
Sopkärl efter branden

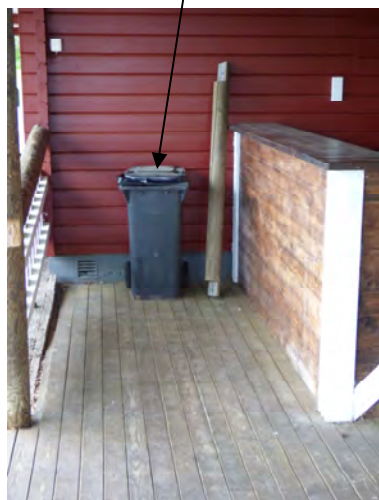
Bild tagen av riskhanteringsgruppen 3/6  
Obs ! soptunnans placering

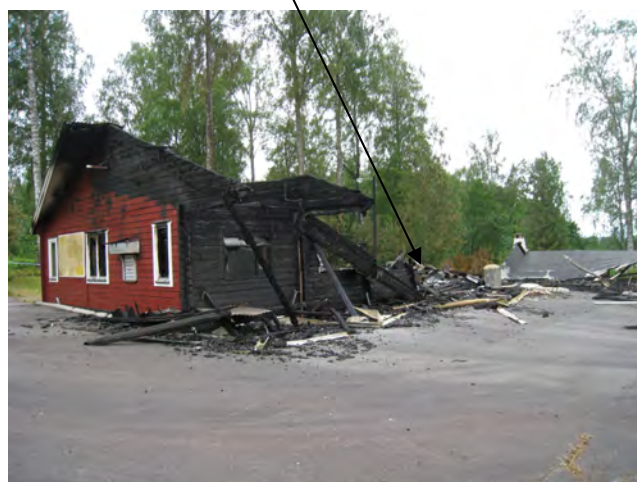
Efter branden. Soptunnans placering
