OLYCKSUTREDNINGSPROTOKOLL

Trafikolycka E16 i höjd med Storvik.

Utredare Magnus Östlund	Myndighet Gästrikke Räddningstjänst	Telefon 026-179663
Medutredare	Myndighet/Organisation	Telefon
Olycksdatum 2014-07-24	Olycksplats E16 höjd med Storvik i sandvikens kommun	Olyckstyp Trafikolycka
Utredningsdatum 2014-07-25	Bilagor Insatsrapport	
Insatsrapportnummer 2014A01114	Typ av utredning(utökad eller fördjupad) Fördjupad olycksutredning	Granskad av Johan Melin

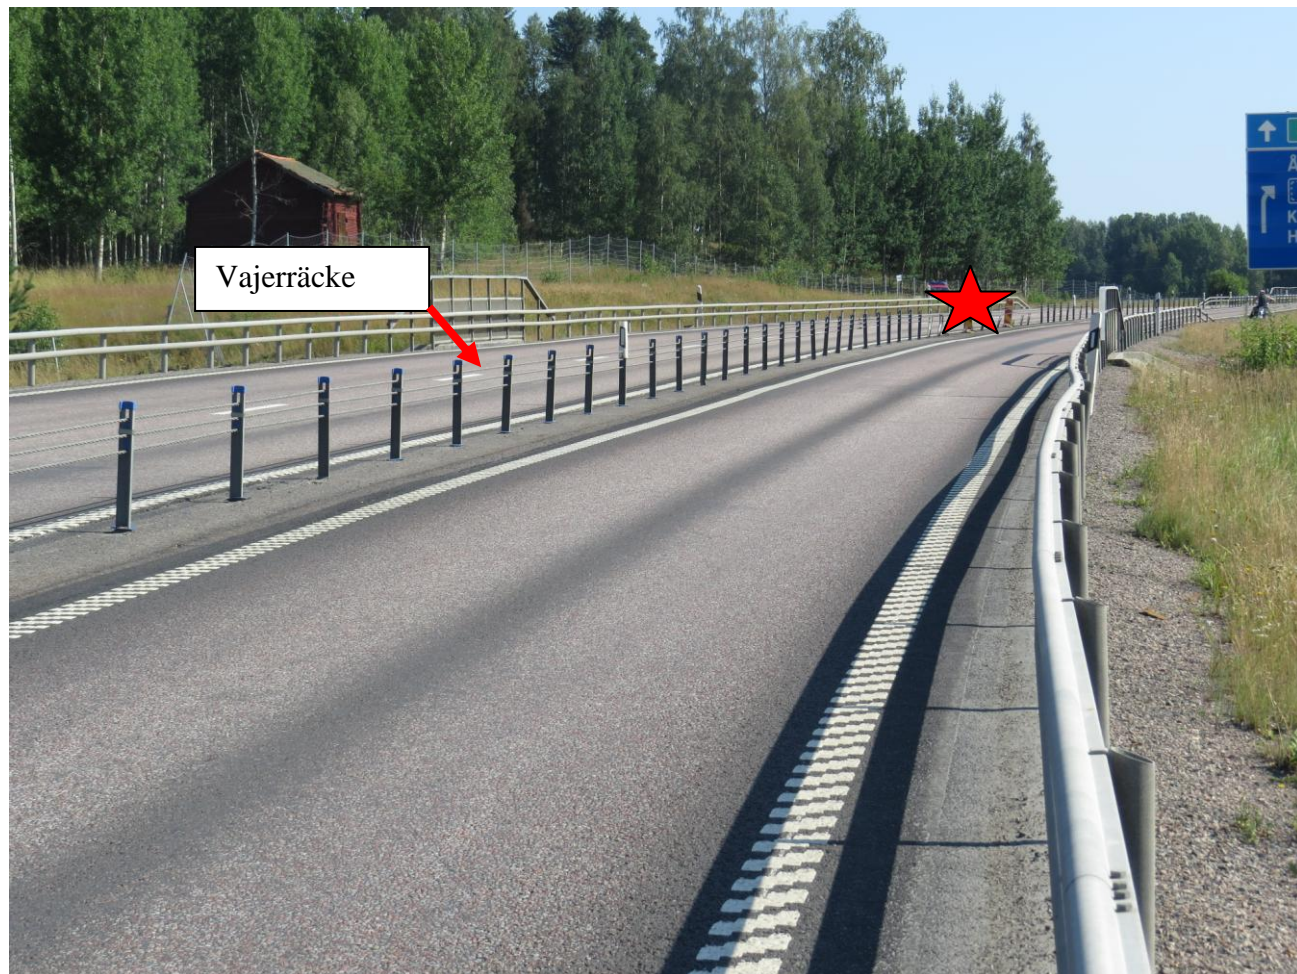
Bild 1: Den röda stjärnan anger olycksplatsen.

Vägens utformning är en så kallad 2 + 1 väg, där västlig och östergående trafik avskiljs av ett vajerräcke (se bild 1). Olyckan skedde på en enfilig sträcka. Det rådde skymning men siktmöjligheterna var goda vid olyckstillfället. Vägens beläggning är asfalt och det fanns inga hål eller ojämnheter i vägbanan samt att vägbanan var torr. De vitmålade vägmarkeringarna och reflexer på mitträcket var i mycket gott skick. Hastighetsbegränsningen på platsen var 100 km/h. Olycksplatsen ligger i en svag högerkurva (se bild 1).

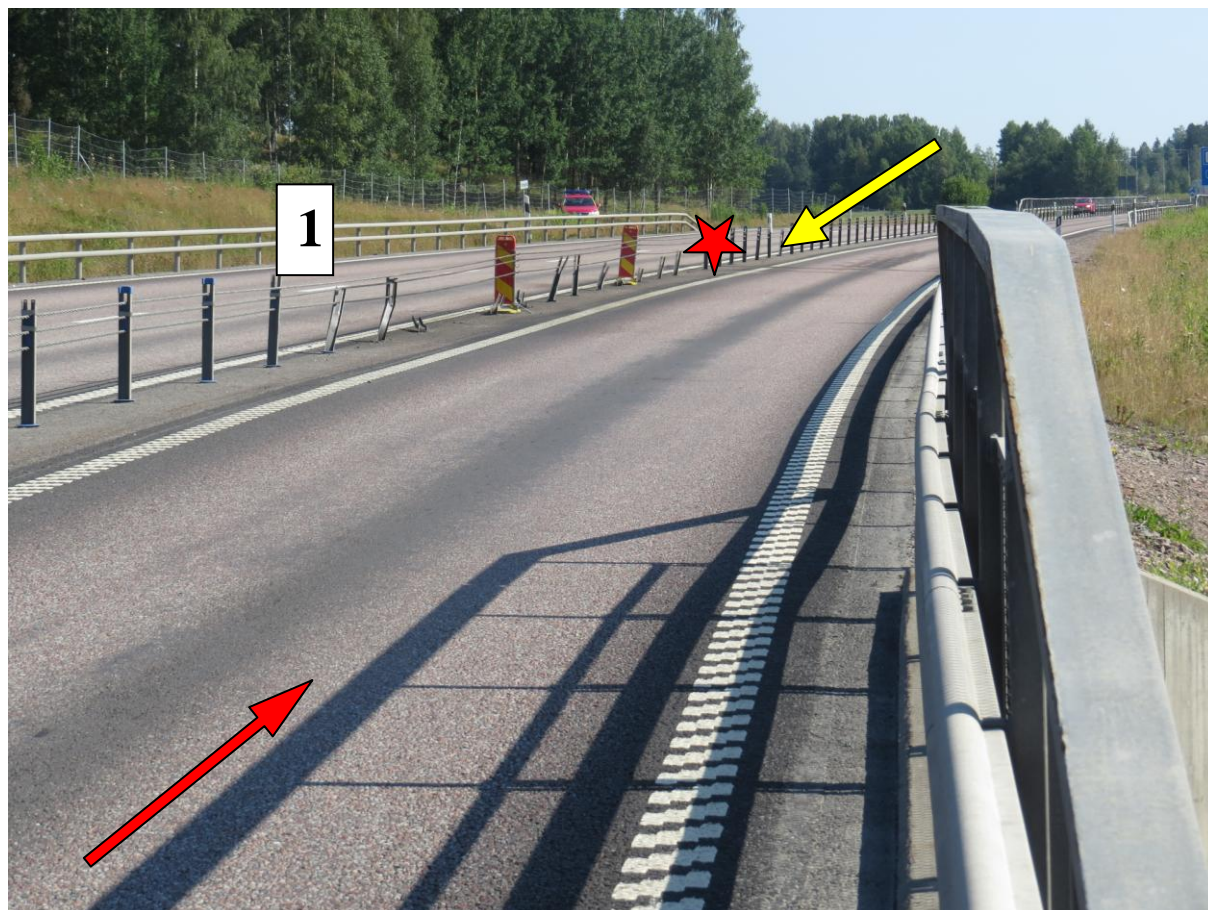
Det fanns inga bromsspår eller sladdspår vid platsen för kollisionen med vajerräcket.

Det fanns inte några skrapmärken i asfalten, som visar på att något försök från föraren att lägga ned motorcykeln innan kollisionen med vajerräcket har skett.

Bild 2: Röda pilen visar riktningen som fordonet kommit ifrån, ettan visar den plats som mc:n åker in i vajerräcket. Röda stjärnan visar var mc:n låg och gula pilen visar var föraren låg.

Motorcykeln kör E16 österut mot Sandviken. På grund av att föraren håller en allt för hög hastighet så lyckas han inte hålla motorcykeln kvar i vägbanan. I vägvägnittet som syns i bild 2 kör mc-föraren in i vajerräcket och river ned ca 14 stycken stolpar. Mannen omkommer troligen omedelbart vid kollisionen med vajerräcket. Motorcykeln ligger efter olyckan vid mitträcket ca 28 meter från första islagsplats och ett mindre läckage med bensin rinner ut på vägbanan. Föraren ligger också vid mitträcket men ca 10 meter längre fram i färdriktningen (se bild 2).

- Trafikverket bör utveckla vajerräckena så att det blir ett bättre skydd för mc-förare.
