Eskilstuna
kommun

540.2014.00251.8226

BRANDUTREDNING

Insatsrapport nr.	2014/00716	Larmtid	2014-07-22 22:35:01
Objektsnamn		Objektsadress	
Olyckstyp	Brand i byggnad	Objektstyp	Flerbostadshus
Startutrymme/föremål	Hall	Brandorsak	Anlagd brand
Omfattning	Medel	Personskador	Inga/Okänt

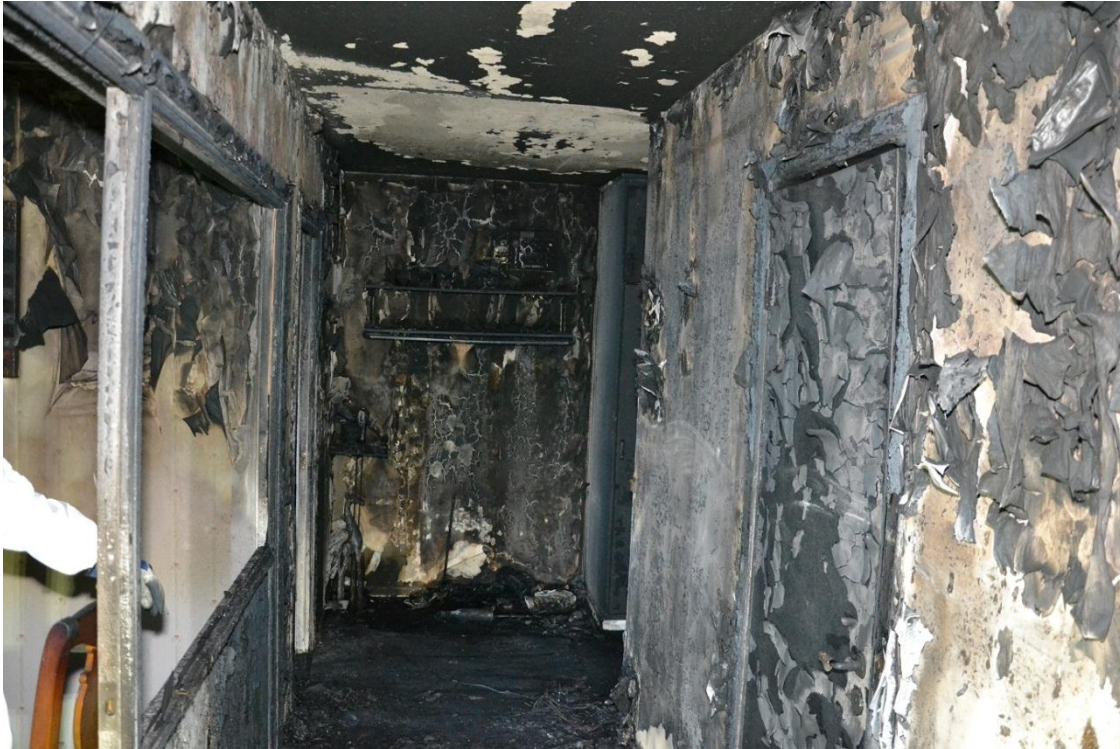
Hela lägenheten har omfattande skador av brandgaser. De kraftigaste och mest belägna brandskadorna är koncentrerade till området kring lägenhetens hall. Kök, korridor, vardagsrum, sovrum, toalett/badrum etc. visar alla tecken på sekundära brandskador. I hallen saknas rester från naturligt förekommande material som kan ha bidragit mer än försumbart till brandbelastningen. Vid friläggning av golvet syntes än mer tydligt att hallen utsatts för lågt belägna brandskador. Kring hallgarderob syntes karakteristiskt ”krokodilmönster” mot den sidan av garderoben som vetter mot hallkorridoren. Detsamma gäller intilliggande golvlister, vilka skickats för provtagning på Statens kriminaltekniska laboratorium (SKL). Se bilder nedan.

Lägenhetskorrideren med hall och hatthylla/klädhängare i bakgrunden. Köket/matplatsen är omedelbart till vänster i bild.

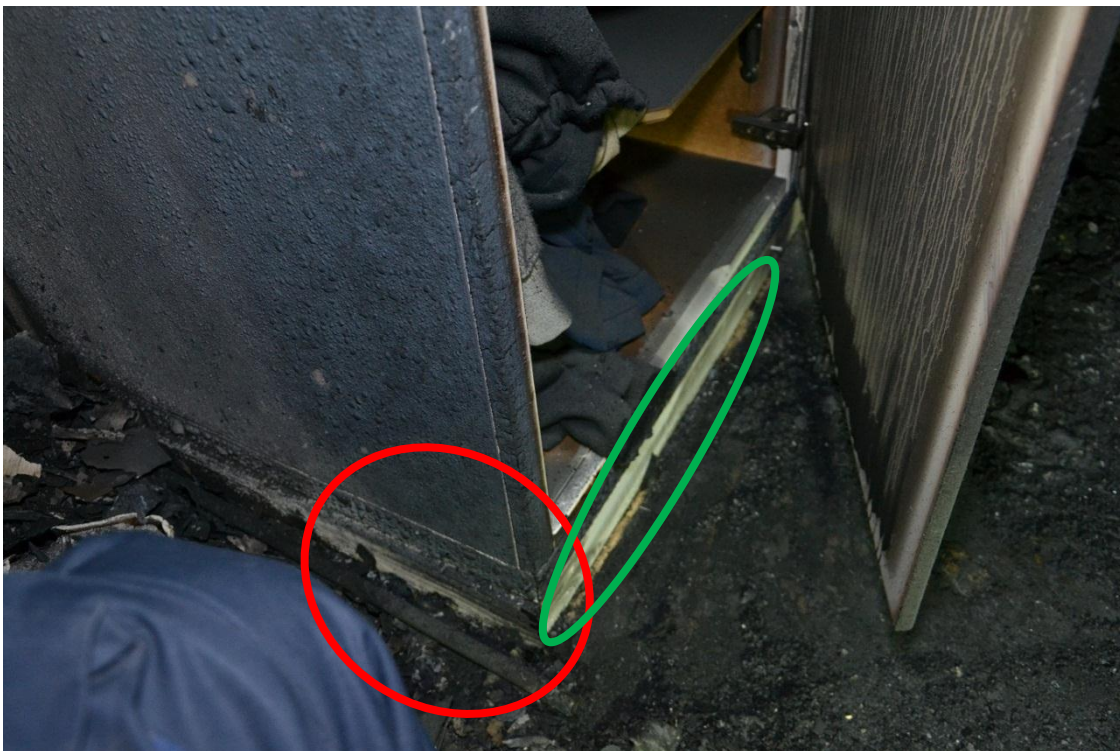
Garderoben i hallen. Notera golvlisternas brandskador vid röd markering (grön markering visar list som brutits loss vid utredningen för provtagning).

Brandens orsak har kunnat fastställas med säkerhet. Branden är anlagd med motorbensin. Omständigheterna kring händelsen styrkte tesen vid platsundersökningen. De lågt belägna har inte kunnat förklaras med den mängd brännbart material som påträffats i närheten, vilket föranlett provtagningar.

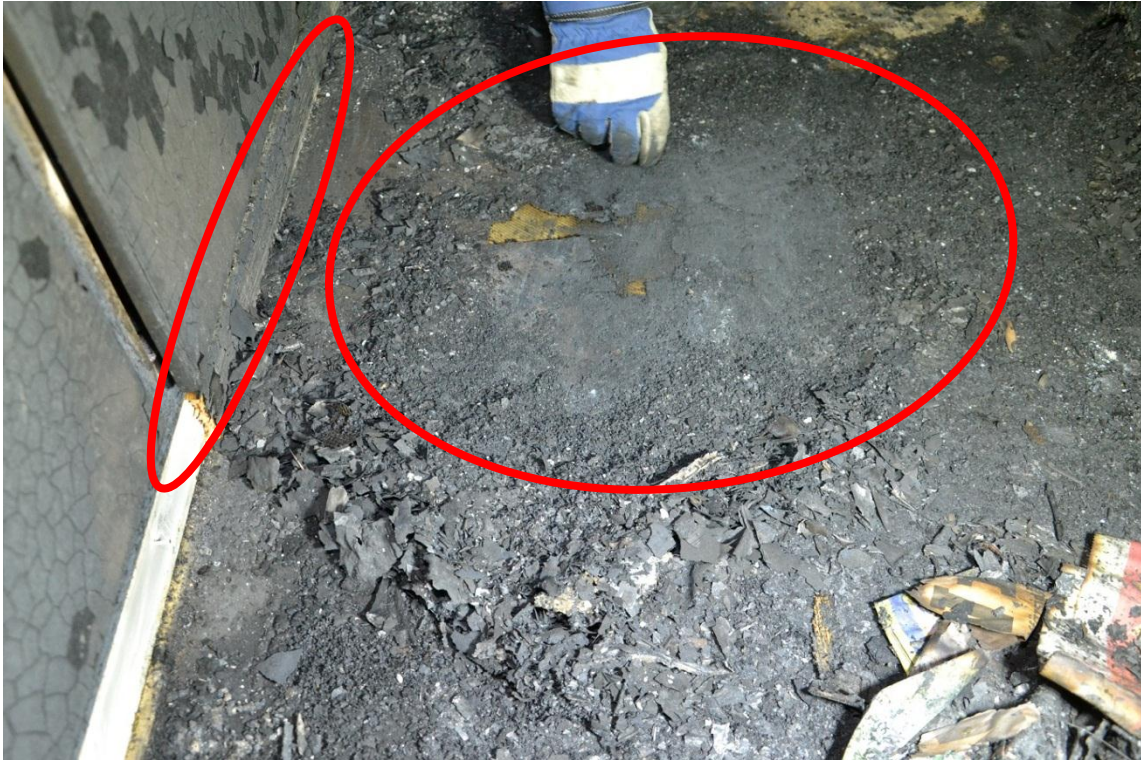
Hallgolvet. Notera lågt belägna brandskador på hallgolv och golvlister (röd markering). Provtagning gjordes för analys på SKL.

Provsvar från Statens Kriminaltekniska Laboratorium visade på förekomst av motorbensin i grad +4. Det betyder att resultatet talar extremt starkt för att så är fallet. Sex prover togs i och intill hallen och samtliga provresultat visade på förekomst av motorbensin.

Anlagd brand är besvärlig för Räddningstjänsten att förebygga. Den snabba brandgasspridningen hade kunna begränsas av dörrstängare till lägenheternas entédörrar, vilket dock inte är ett krav enligt gällande byggregler vid nybyggnation.
