# Insats utvärdering

Brand i flera byggnader

██████████, Vetlanda kommun

Onsdagen den 28 mars 2012, larm klockan 12.42

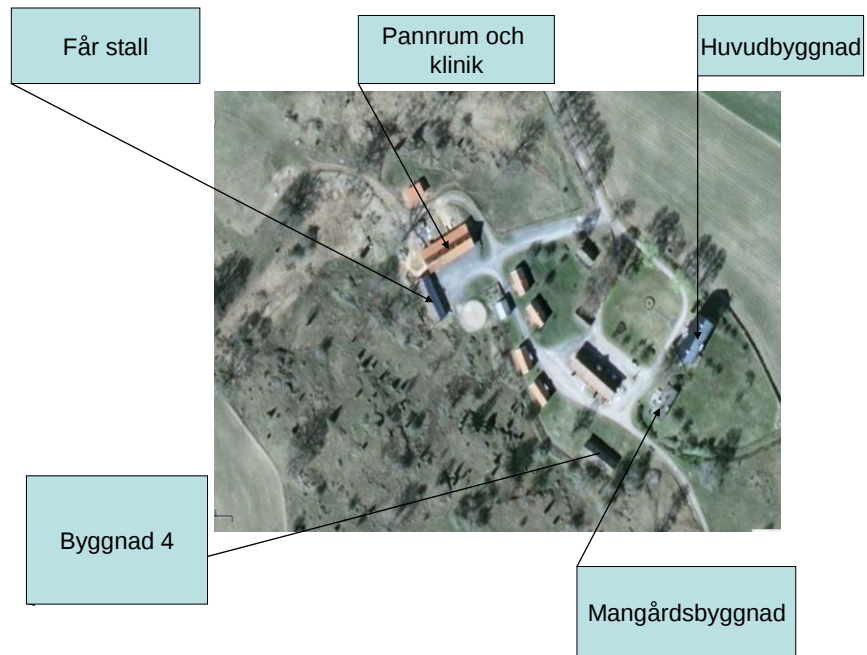
Översiktsbild över [redacted] där fårstallet är startbyggnaden. Därefter spred sig branden till pannrum och klinik för att sedan sprida sig ca 170 meter till mangårdsbyggand och byggnad nummer fyra (brunnshuset).

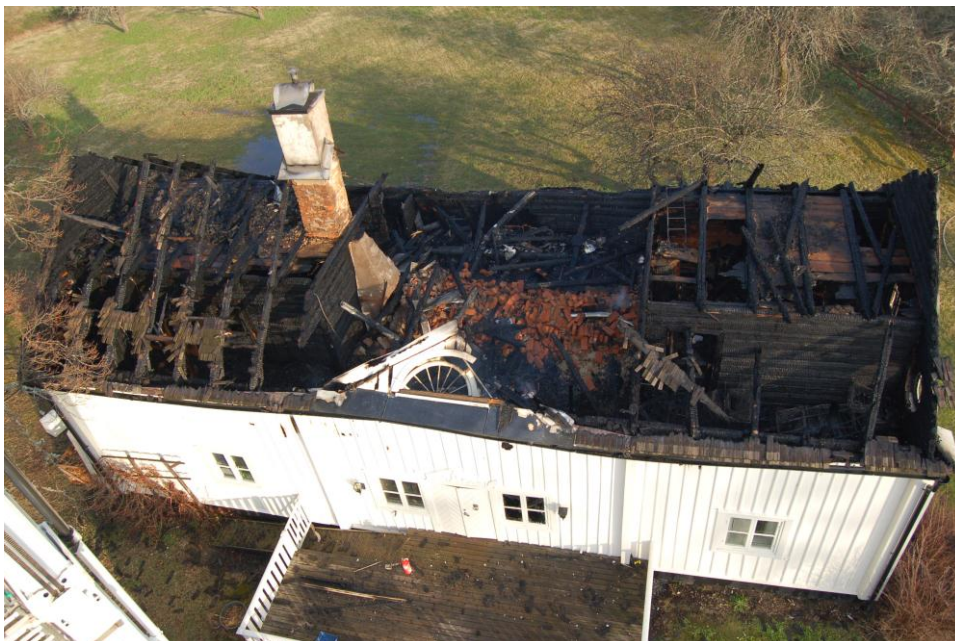
var det upp till 17 m/s i vindbyarna. Mangårdsbyggnaden har ett tak bestående av tjärad (gjort senast 2010) ”ekspån”.

Nedan. Mangårdsbyggnaden efter branden.

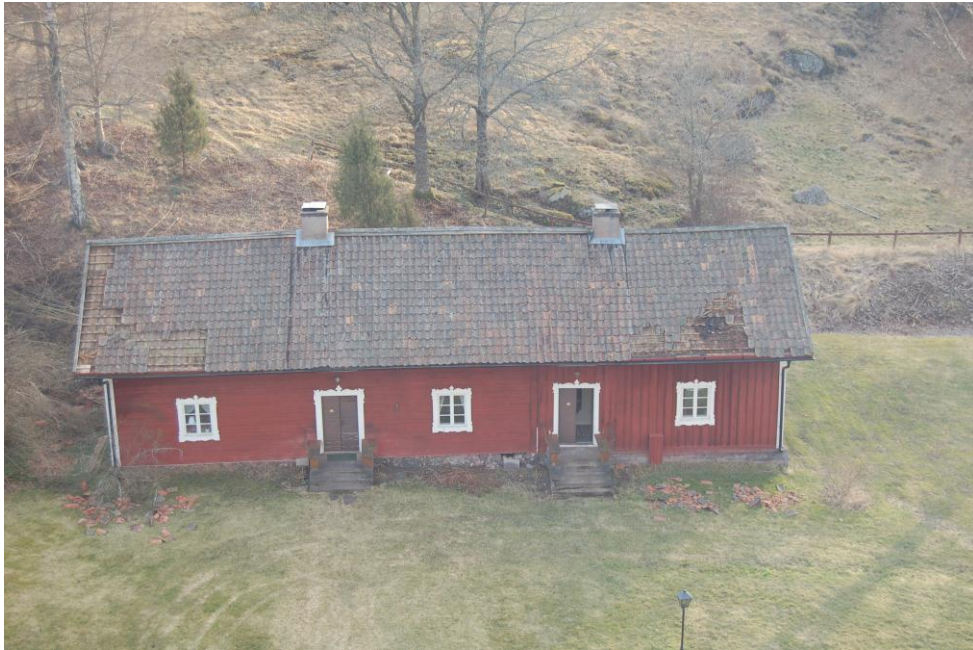
Branden i brunnshuset kan hävas relativt snabbt. Under det enkupiga tegeltaket ligger ett undertak av plankor, inte spån som i mangårdsbyggnaden har därmed svårare att få fäste. BI begär in POSOM samt restvärdesledare, [REDACTED].

Ovan. Brunnshuset (byggnad 4) med endast små skador på taket.

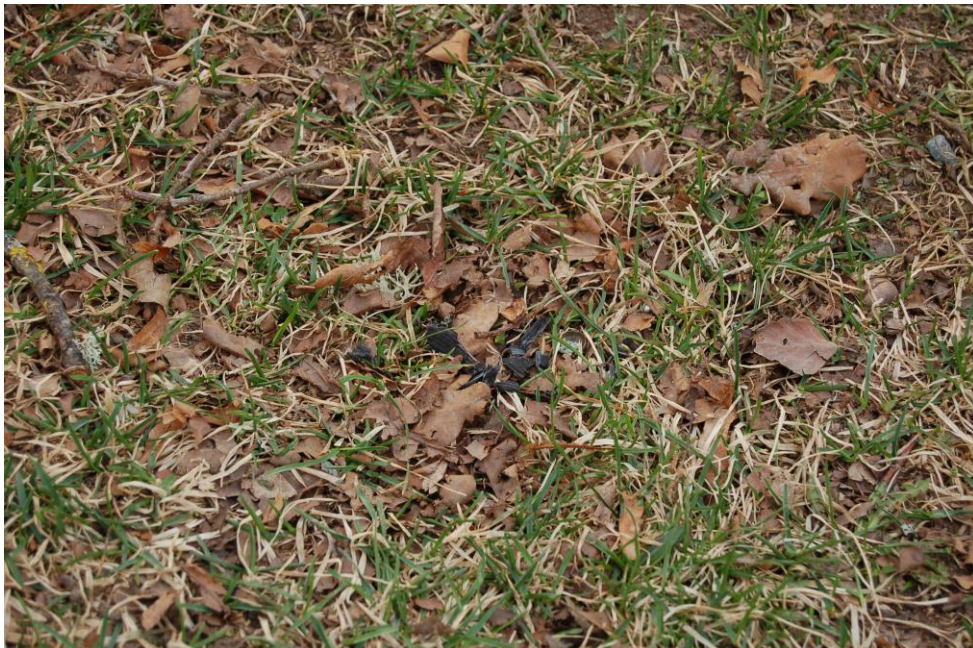
Aktuell dag blåser det i riktning från färsstallet upp mot övernattningslängor, konferensanläggning, mangårdsbyggnad och huvudbyggnad. Blåsten gör att glödande flagor flyger över ganska långa sträckor. IL rekognoserar området strax efter framkomst och upptäcker att den tredje fastigheten, mangårdsbyggnaden, uppe vid huvudbyggnaden nu också brinner. Vinden har kastat gnistor och glödande flagor mot gaveln närmast huvudbyggnaden och elden har tagit sig på läsidan. Enligt uppgift

Nedan. Flagor som fanns över hela området.
