UNDERSÖKNINGSPROTOKOLL **BRANDUTREDNING**

Brand i byggnad

Filipstad

Larmtid:	2014-09-17 04:17
Adress:	[REDACTED]
Olyckstyp:	Brand i byggnad
Objektstyp:	Villa
Startutrymme:	Tvättstuga
Startföremål:	Avfuktare
Brandorsak:	Troligen tekniskt fel
Insatsrapport nr:	201400987

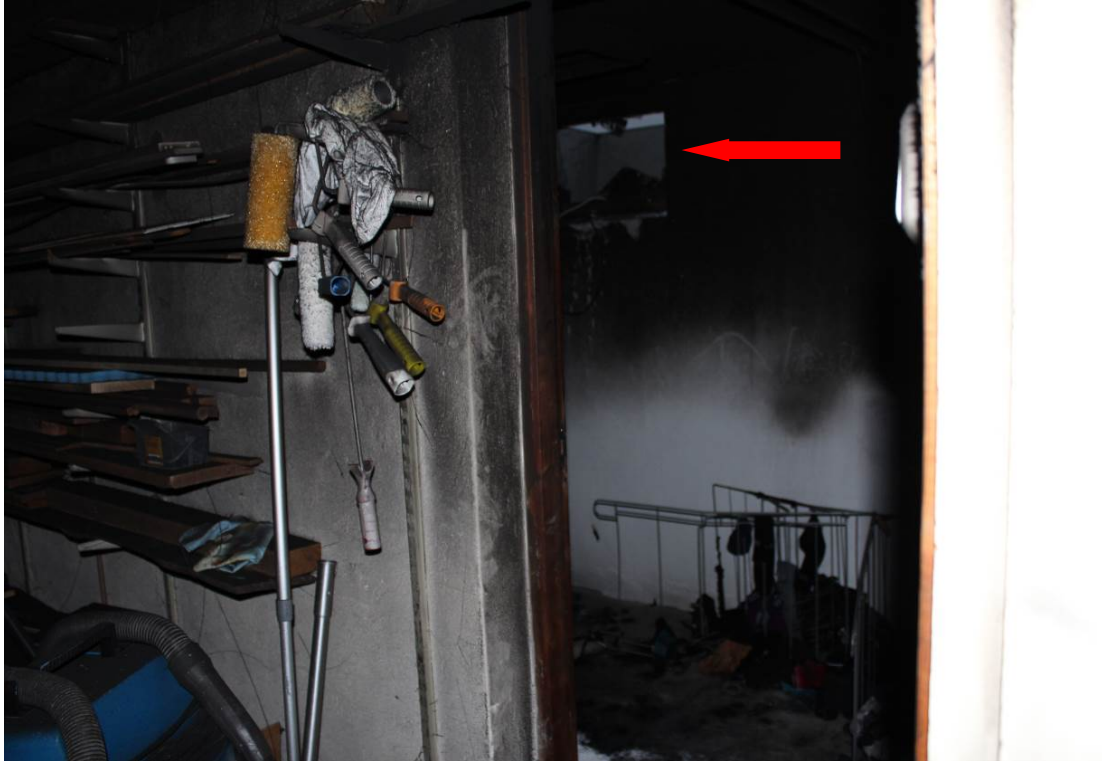
Bild 1. Denna bild är tagen in mot tvättstugan, avfuktaren är slängd ut genom fönstret (röd pil).

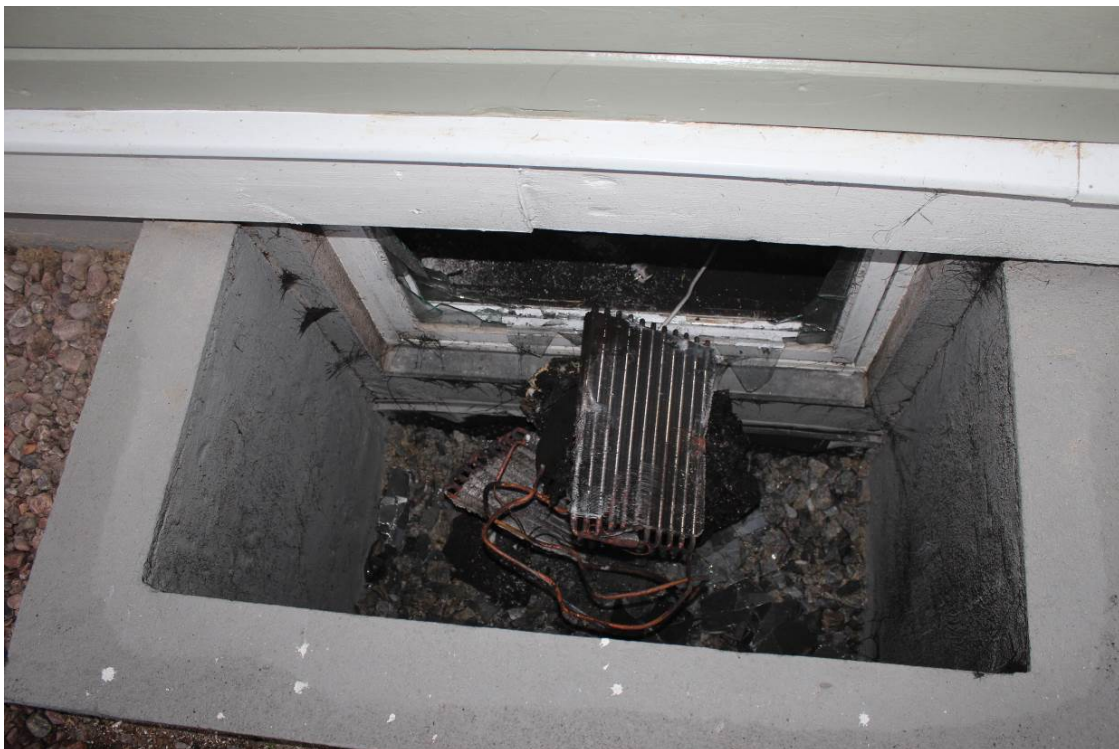
Bild 2. Här ses avfuktaren utifrån, den har lämpats ut av rökdykarna.

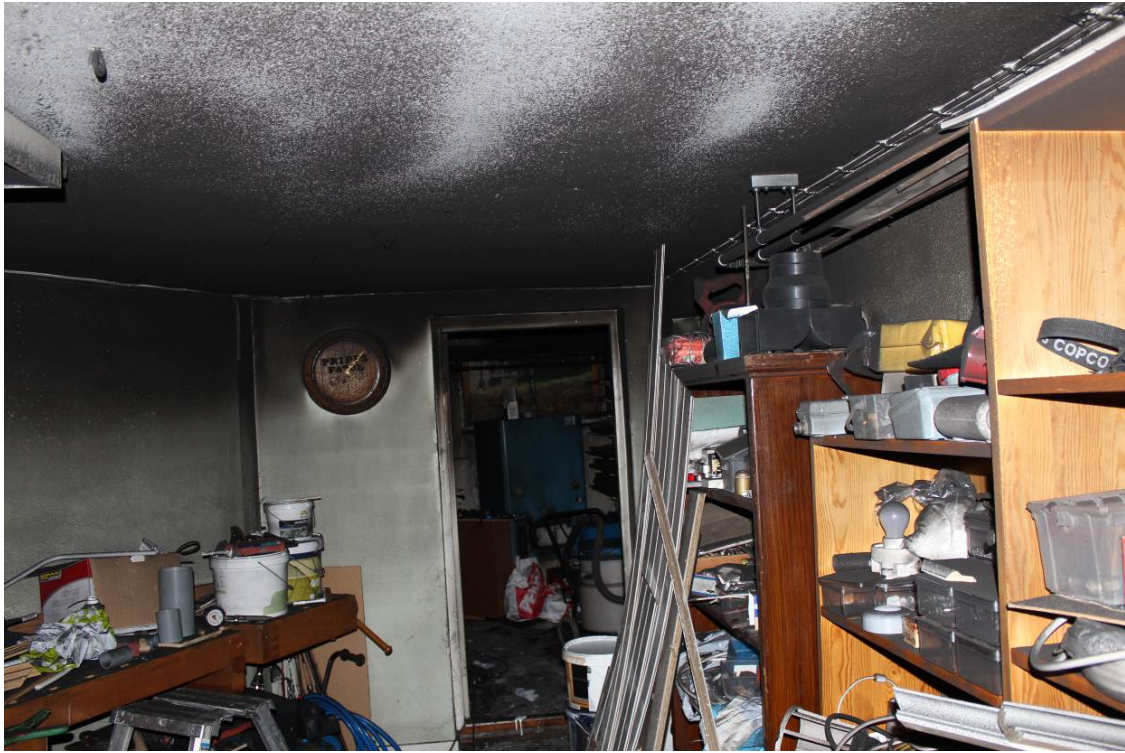
Bild 3. Bild från källarvåningen.

Hela källarvåningen är sotskadad, övriga delar av byggnaden har rökskador.

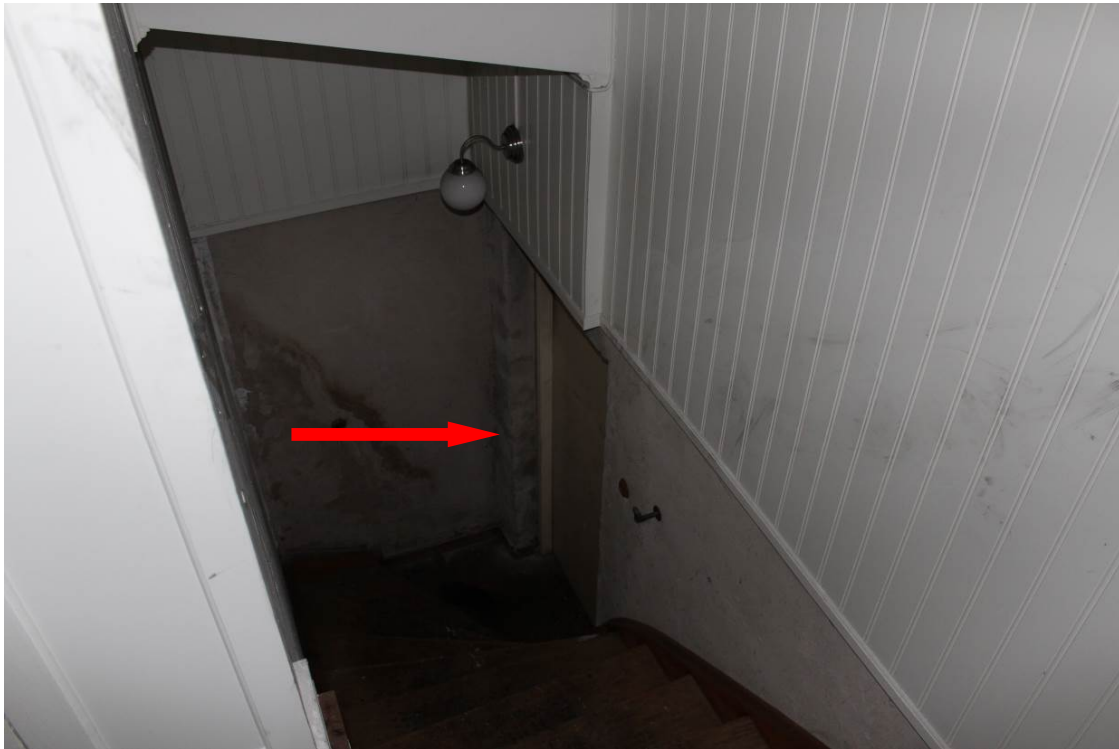
Bild 7 . Röd pil visar dörren in till källarvåningen.

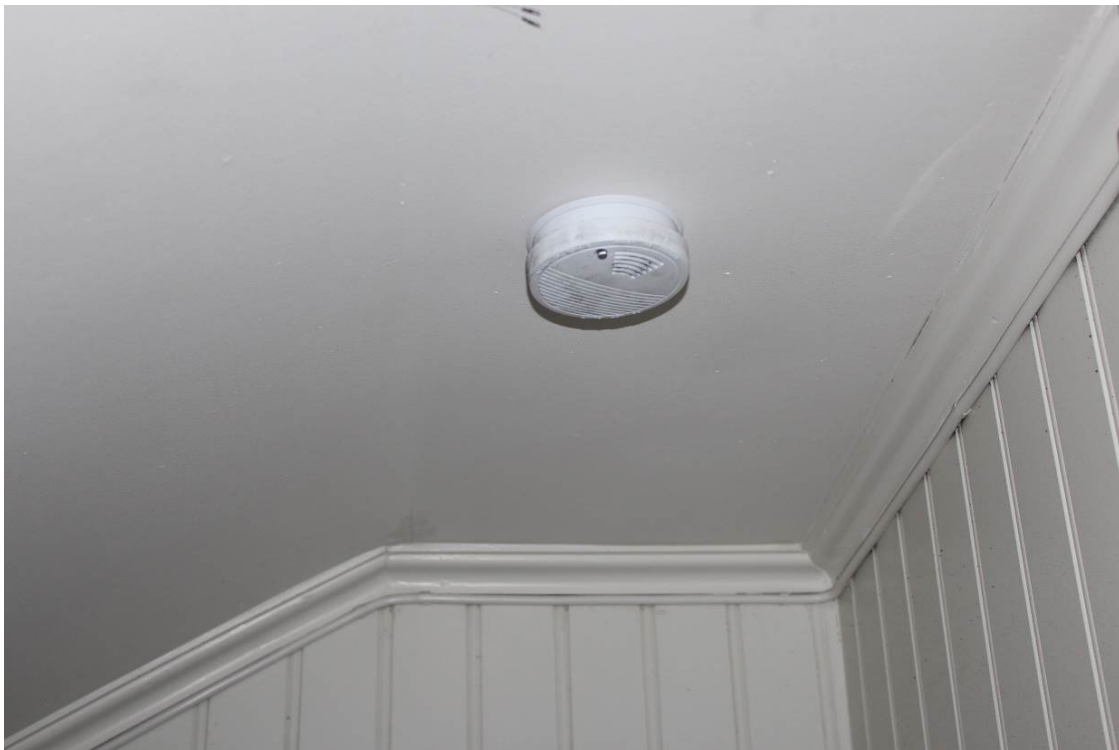
Bild 8. Brandvarnaren som larmade var placerad i trapphuset ner till källarvåningen.

En brand har uppstått i avfuktaren i källaren, det är endast avfuktaren som har brunnit i källaren. Hela källarvåningen är svart, orsakat av brandgaser från avfuktaren. Samt röksmitta i övriga delar av byggnaden. Trådlösa brandvarnare är att rekommendera om man sover på övervåningen med stängd dörr till källaren.

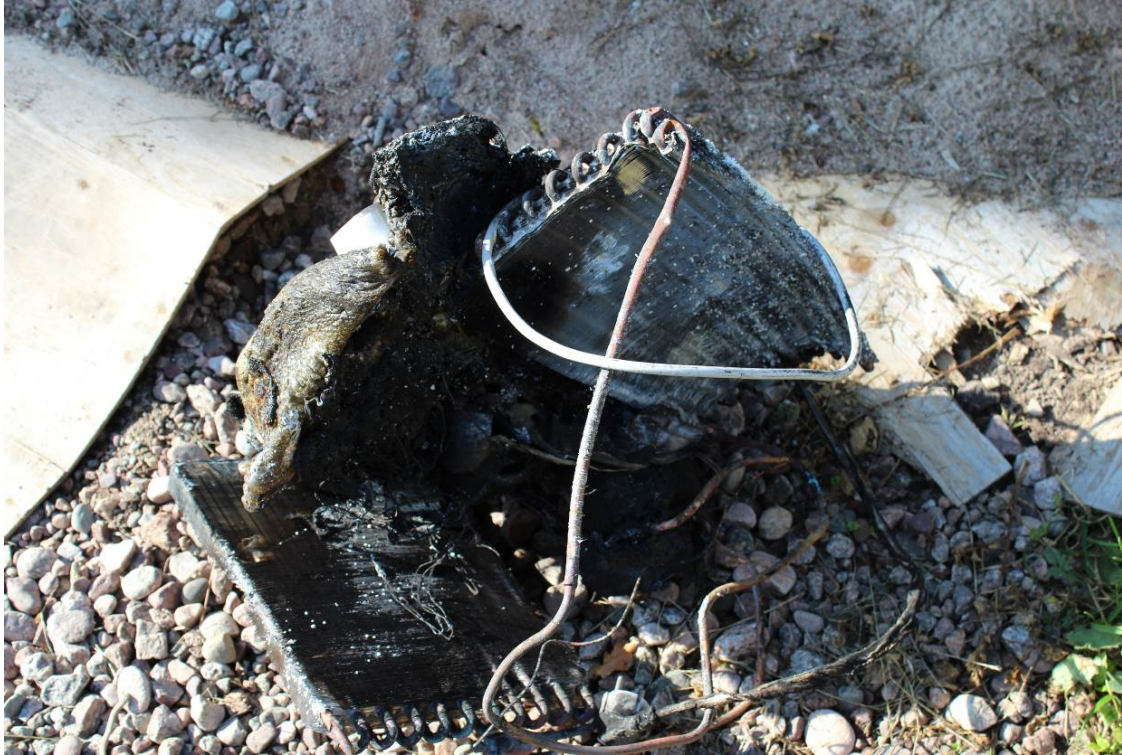
Bild 5. Den brandskadade avfuktaren av märket Woods MDC20.

Det har enbart varit brand i avfuktaren.

Troligen tekniskt fel

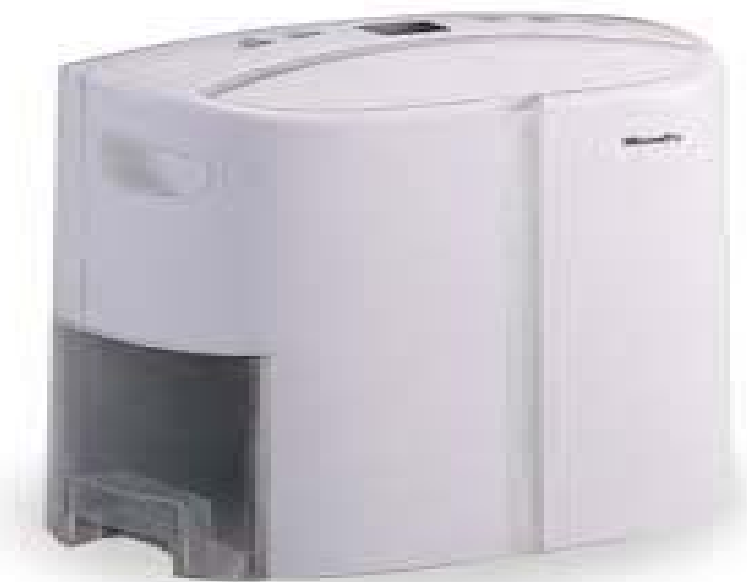
Bild 6. Avfuktaren som den såg ut innan den blev brandskadad
