RÄDDNINGSTJÄNSTEN Trelleborg-Vellinge-Skurup	Meddelande
Upprättad: 2013-05-19/CH	Granskad: 2013-06-12/SM		Olycksutredning

Olyckstyp: Trafikolycka
Olycksplats: Strandbadsvägen, Falsterbo, Vellinge kommun
Olycksdatum: 2013-05-19, klockan 11:19
Skadefall: 1 död, 1 allvarligt skadad

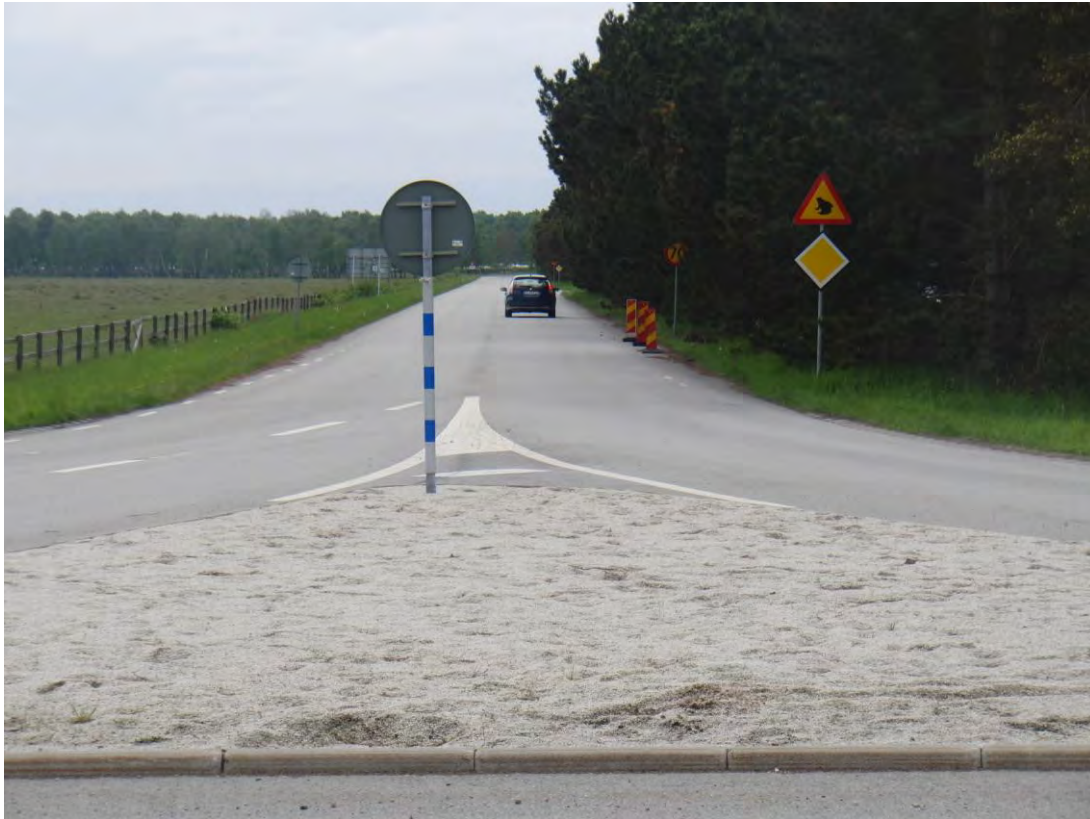
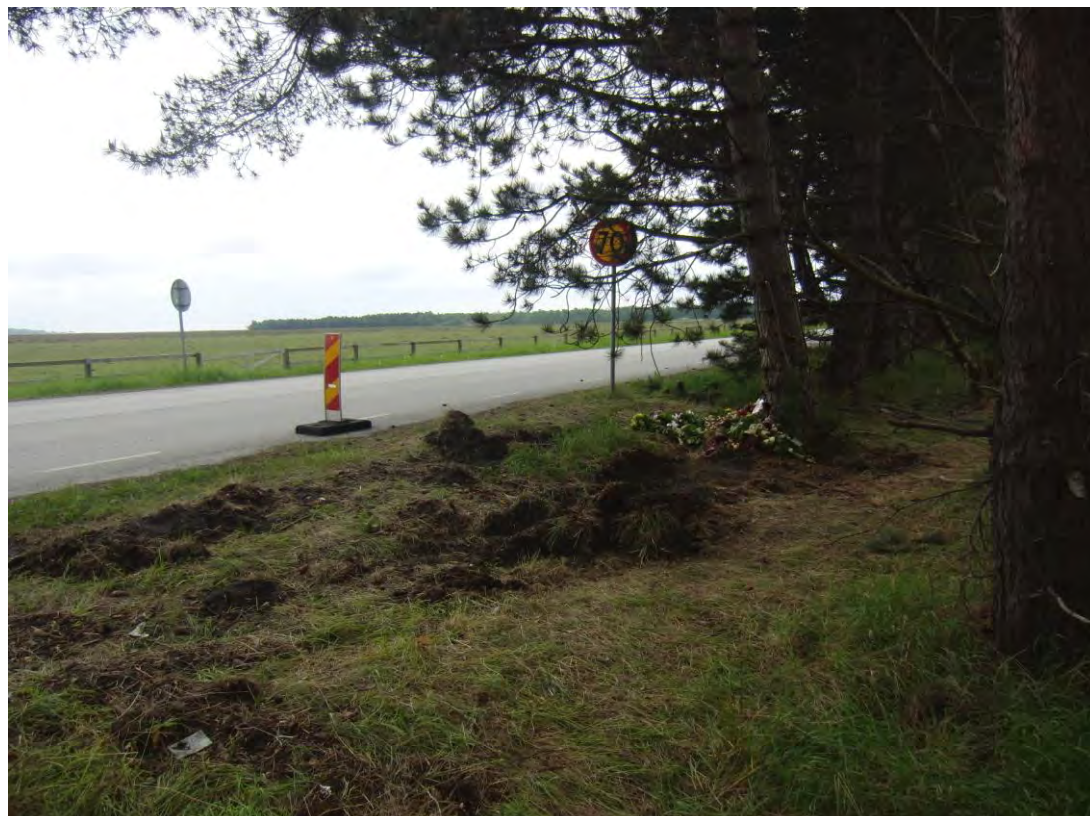
Bilaga A: Fotografier från olycksplatsen.

Strandbadsvägen utgörs vid olycksplatsen av en längre raksträcka som ansluter till en rondell. Vägförhållandena på olycksplatsen var vid tillfället försvagade på grund av regnig väderlek med tillhörande våt vägbanan och försämrade siktmöjligheter. Bilaga A visar ett par bilder från olycksplatsen.

Fotografierna är tagna 2013-05-28. Olycksplatsen är belägen intill de tre varningsmarkörerna. Fordonet kolliderade med det träd som står någon meter innanför 70-skylten. Skadorna i marken orsakades i samband med bärgningen av fordonet.

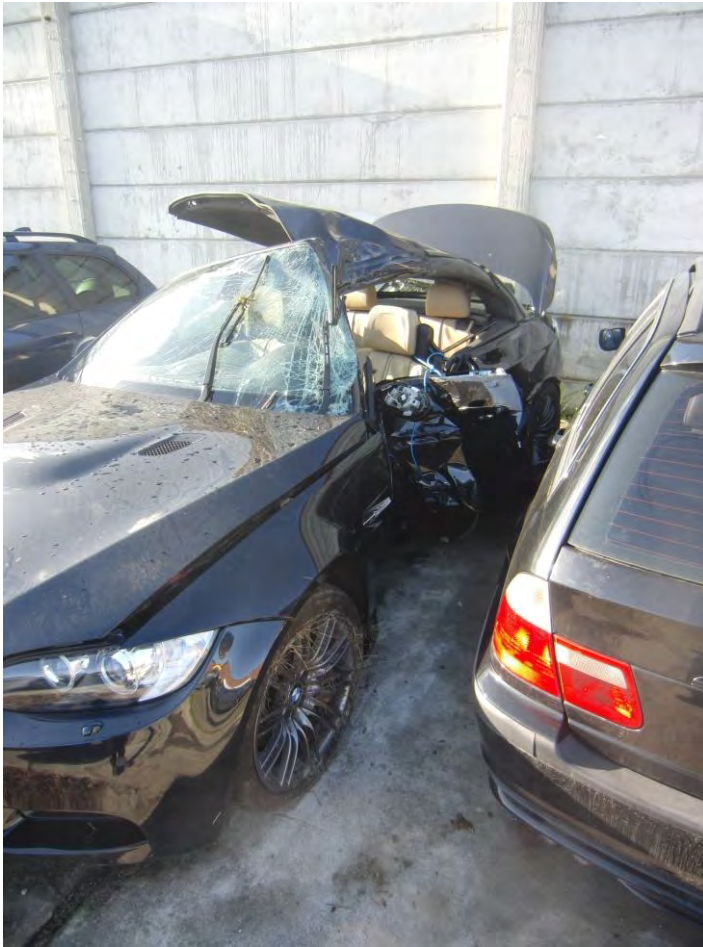
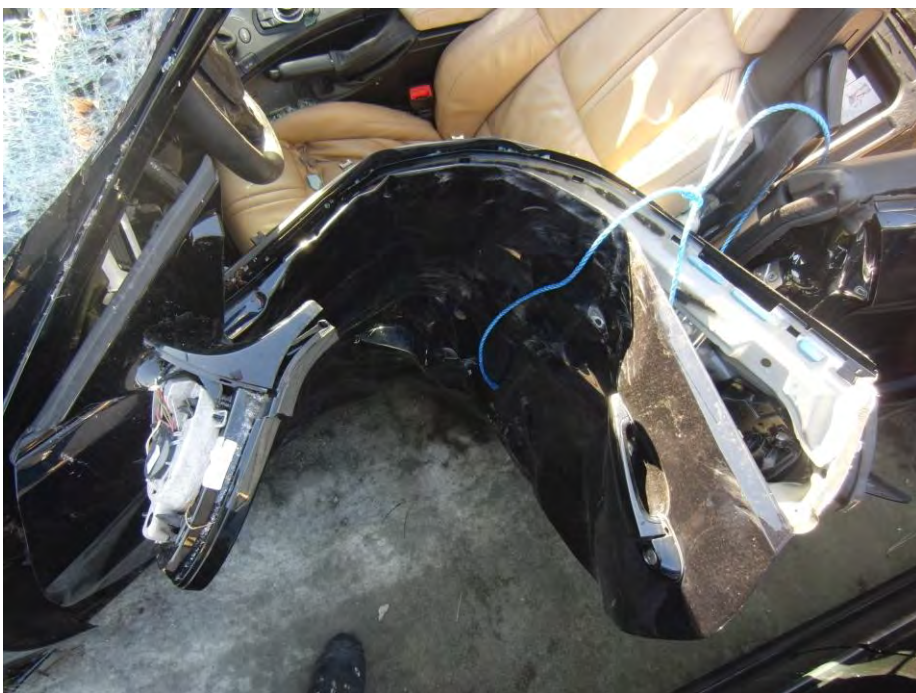
Bilaga B: Fotografier på fordonet.

Trafikverkets undersökning av fordonet har kunnat visa att däcken på framaxeln var relativt slitna. Däcken höll dock tillräckligt mönsterdjup för att uppfylla lagens krav. Fordonet godkändes vid den senaste kontrollbesiktningen som ägde rum 2012-09-04.

Fordonets bältessträckare hade inte aktiverats i framsätet, inte heller förarens eller passagerarens airbag för huvud och överkropp. Däremot hade förarens sidoairbag utlöst. Det har kunnat säkerställas att bältena användes i framsätet.

Moderna fordon av cabrioletmodell har generellt sett förstärkta stolpar och trösklar för att väga upp den jämförelsemässigt svaga takkonstruktionen. På den aktuella vägsträckan är hastighetsbegränsningen 50 km/h för att sedan övergå till 70 km/h. Det framstår därför som tänkbart med tanke på de omfattande skadorna på fordonet (se bilaga B) att hastigheten vid olyckstillfället var högre än 50 km/h.

Fotografierna är tagna 2013-05-23 på den verkstad dit bilen transporterades efter olyckan.
