Trafikolycka

Larmnr : 2013-00375

Lv 190, Brobacka

UNDERSÖKNINGSPROTOKOLL OLYCKSUTREDNING

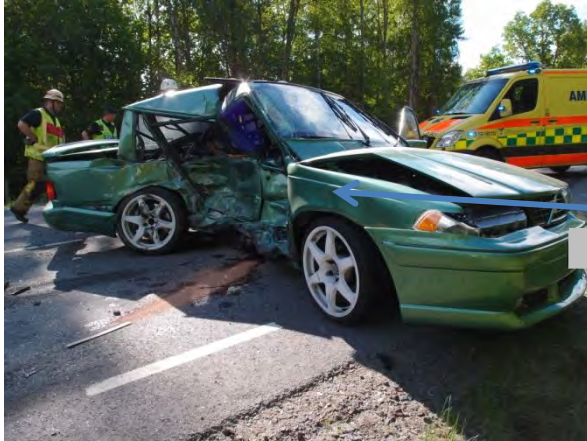
**Bilen som sladdar över vägen.
Bilen träffas av mötande bil
rakt i sidan med våldsam kraft**

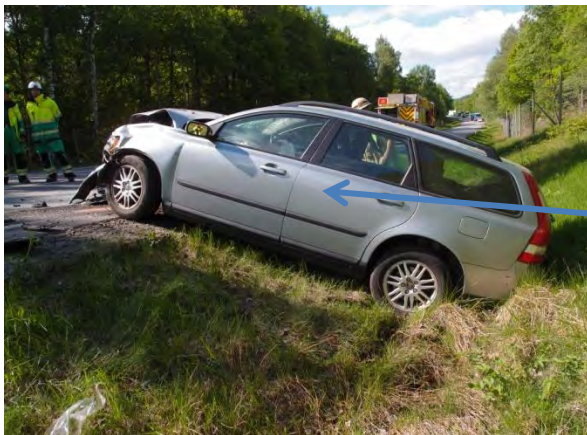
- Personbil 2: Volvo V 50, årsm. 2005. Regnr: [REDACTED]
En standardbil, inga tekniska fel har kunnat konstateras. Deformationszoner har fungerat, airbag har utlösts på både förarplats och passagerarplats. Dörrarna går att öppna, förardörren något svårare att öppna, förskjutningar i karossen.

**Mötande bil. Bilen slungas bakåt
och ner i diket.
OBS! Kupén är ganska intakt
och endast mindre förskjutning i
karossen.**

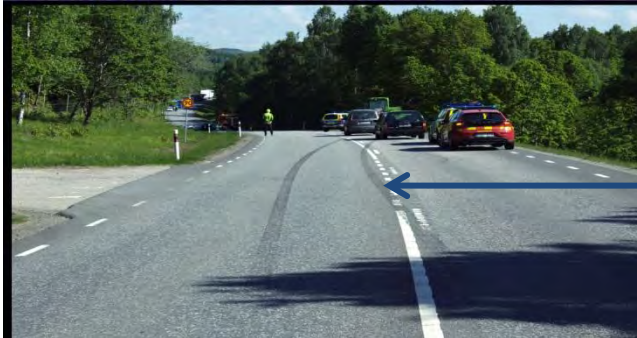
Olycksorsak. Med stor sannolikhet omkörning med för hög hastighet och efterföljande sladd (hjulspinn) som får fordonet över på motsatt körbana. Trimmad bil (tävlingsbil)!

**Första spåren i vägbanan vid
omkörningstillfället.
Hjulspinn med kast som följd.**

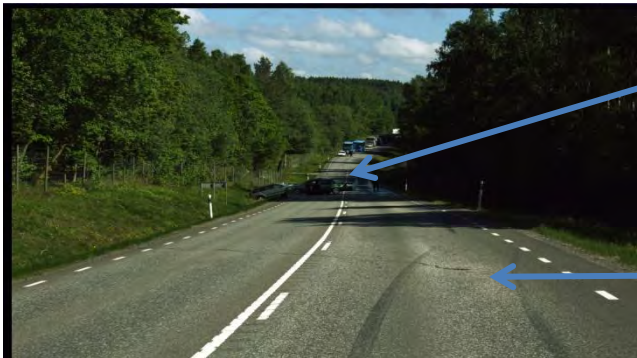
Kollisionsplats

**Efter ytterligare ett kast sladdar bilen
ner mot vägrenen och fortsätter upp
på vägen med höger sida mot
mötande trafik.**

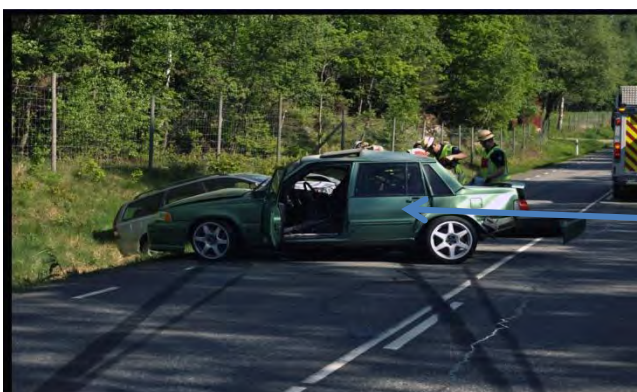
**Bilen kanar med bredsida mot
mötande bil.
Kollisionen blir våldsam.
Den mötande bilen kastas bakåt
och ner i diket.**

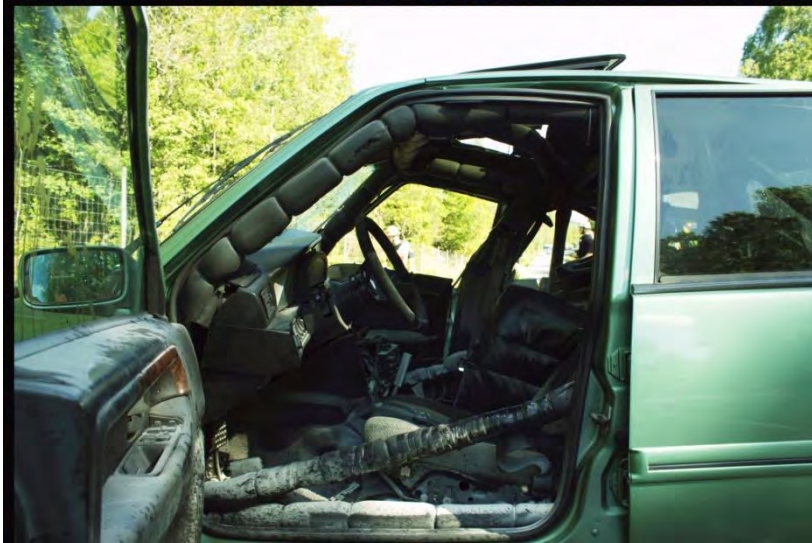
- Personbil 1: Volvo 744-862 Turbo, årsm. 1988. Regnr: [REDACTED].
Bilen är ombyggd för att likna en Volvo 940. Den är totalt ombyggd vad gäller bromsar, motor, kupéutrymme, instrument, däck, styrinrättning, bakaxel, växellåda m.m.
Kupéutrymmet hade en svetsad s.k. säkerhetsbur inmonterad.
Bilen var besiktad av SFRO (Sveriges Fordonsbyggares Riksorganisation) ca. 6 dagar före olyckan och hade fått en del anmärkningar, bl.a. på bromskapaciteten kontra motoreffekt.
Motorn hade vid besiktningstillfället en motoreffekt på ca. 350 hk. Besiktningsmannen från SFRO deltog ihop med polis, räddningstjänst och trafikverket på den tekniska undersökningen av fordonen. Det uppskattas om en motor effekt på närmare 500 hk.
Se separat rapport från SFRO.

Mycket som var ombyggt i bilen. Ratt utbytt, säkerhetsbur inmonterad.

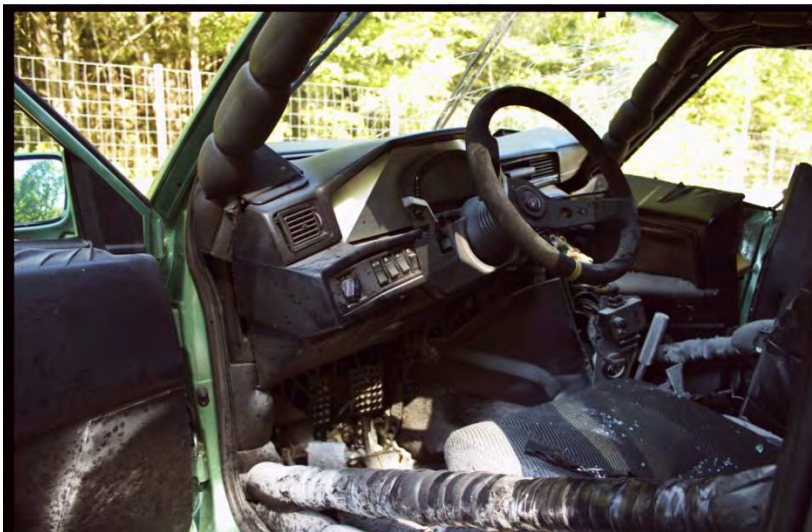
Specialinstrument, ombyggt pedalställ, ombyggd växellåda m.m.
