Räddningstjänsten
Förebyggande enheten
Pär Liljekvist, Stf Räddningschef
Telefon: 0370-37 79 02 (direkt)

2014-07-10

Olycksförloppsundersökning brand i uthus Bredaryd

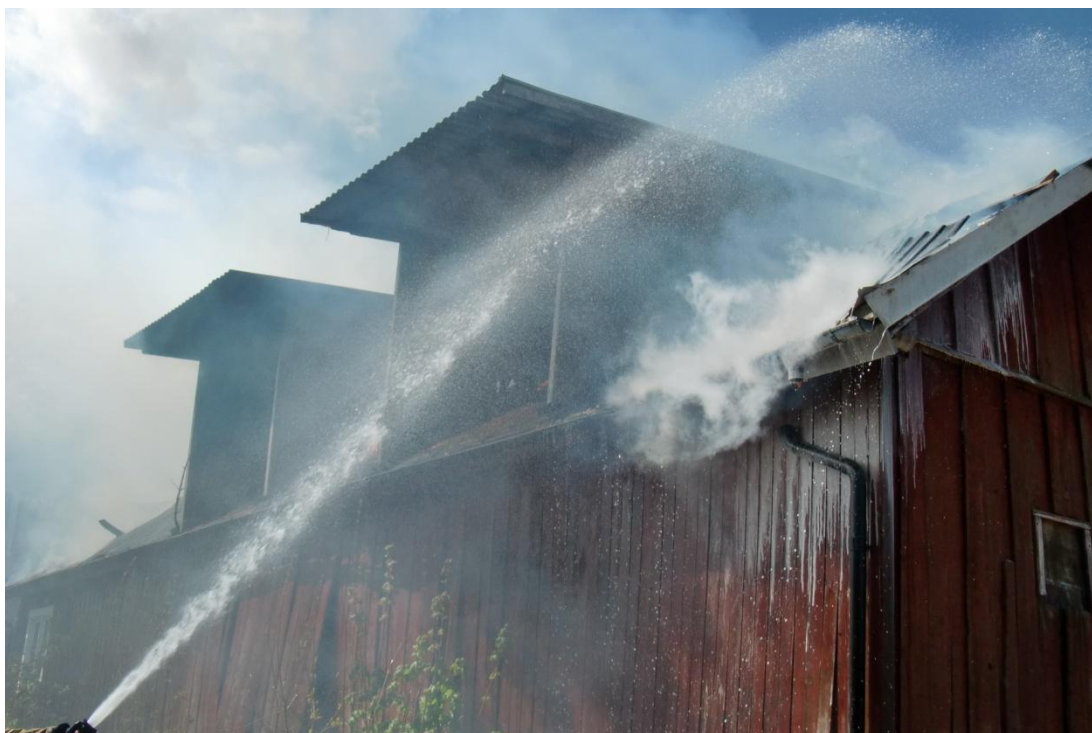
Arbetet med att släcka plåtklätt sticketak är normalt både tidskrävande och personellt svårt eftersom det sällan finns möjlighet att arbeta på rätt sätt på eller ovanför taket. Tack vare att ägaren hade en skogskärre med kran underlättades arbetet med att ta bort plåttaket avsevärt. Detta kan ha bidragit till att byggnaden räddats så tillvida att pannrummet är i det närmaste oskadat.

Av brandbilden att döma, så har branden börjat i sticketaket och sedan spridit sig dels i taket och dels på rännnet. Den troliga orsaken till branden är att gnistor från skorstenen letat sig in under plåttaket och antänt sticketaket.

Problematik med att släcka plåtklätt sticketak.

- Att utbilda allmänheten i att larma räddningstjänsten så fort man upptäcker en brand. Detta dessutom före man själv påbörjar en släckinsats.
- Att föra dialog med lantbrukare och takläggare att ta bort sticketaket vid renovering av tak på uthus och ladugårdar.
- Att föra en dialog med SOSAlarm så att bättre precision uppnås vid utalarmering.
- Att se över larmplanerna så att närmaste styrkor larmas, oavsett kommungräns och utan att beakta beredskapshållning i närområdet.
- Att förtydliga i kårens instruktioner när deltidstyrkan ska larmas respektive åka till larmadressen.
- Att utarbeta rutiner för släckning av så kallat sticketak som är klätt med plåt.

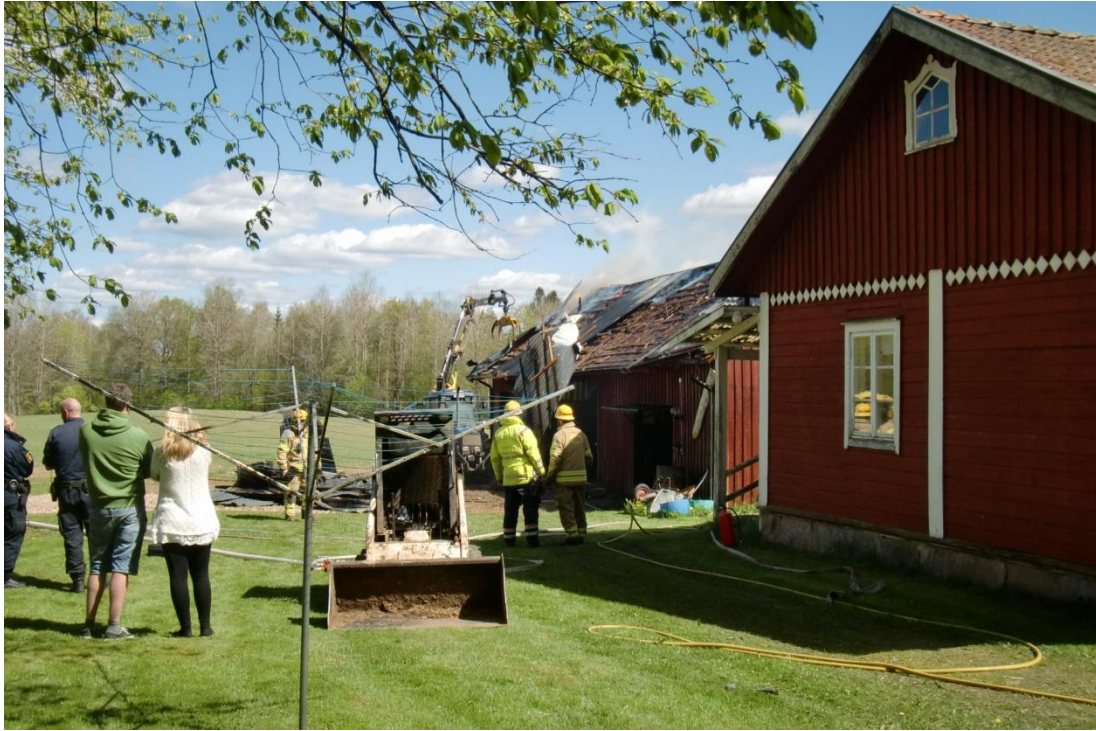
Tack vare att gårdens ägare, som anlant, har en skogskärre med kran till sin traktor kan man med dess hjälp på ett enkelt sätt ta bort plåttaket.

Att använda en skogskär med kran underlättar arbetet med att ta bort plåtbeklädnaden avsevärt.

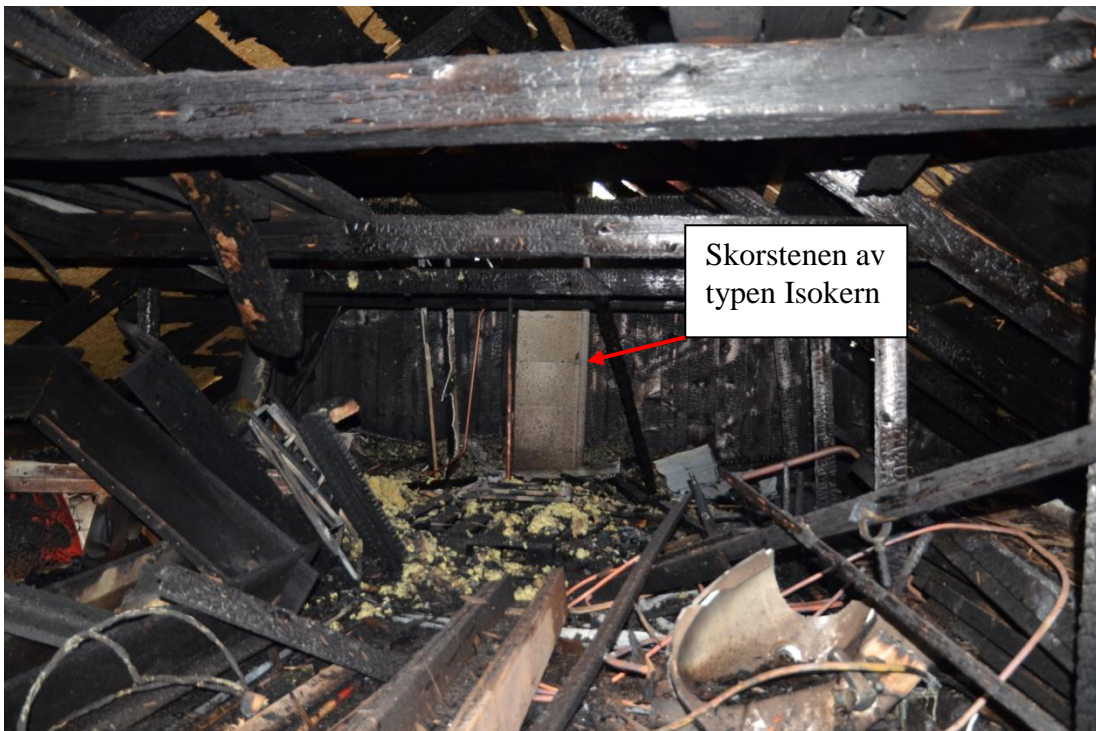
Även en skärsläckarenhet från Bor larmas. När första insatspersonen från Bredaryd anländer fem minuter efter larmet, brinner det i den delen av taket och nocken som vetter mot boningshuset. Det brinner också uppe på rännnet ovanför pannrummet.

Rännnet ovanför pannrummet.
