Undersökningsprotokoll
Olycksundersökning

Olycksundersökning
Brand i garagelänga, [REDACTED] 2013-05-31.

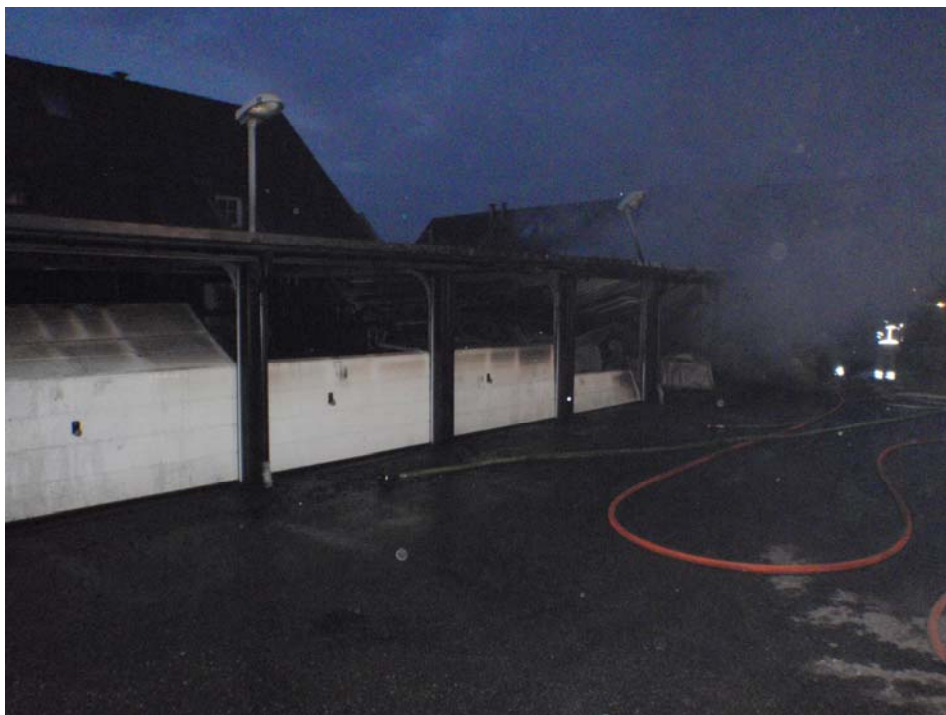
Vid visuell undersökning efter avslutad insats framkom att branden troligen startat i fordonet närmast förrådsdelen, och spridit sig därifrån till både garage och förråd. Detta bedömdes utifrån brandpåverkan.

Halva garaget får betecknas som totalskada.

Samtliga av fordonen i garaget har skadats i varierande omfattning från lackskadade till totalförstörda, likaså spreds branden till förrådsdelen som totalförstördes.
