**BOHUS**  
RÄDDNINGSTJÄNSTFÖRBUND

**Protokoll olycksundersökning.**

Olycksundersökning  
Trafikolycka med 4hjuling

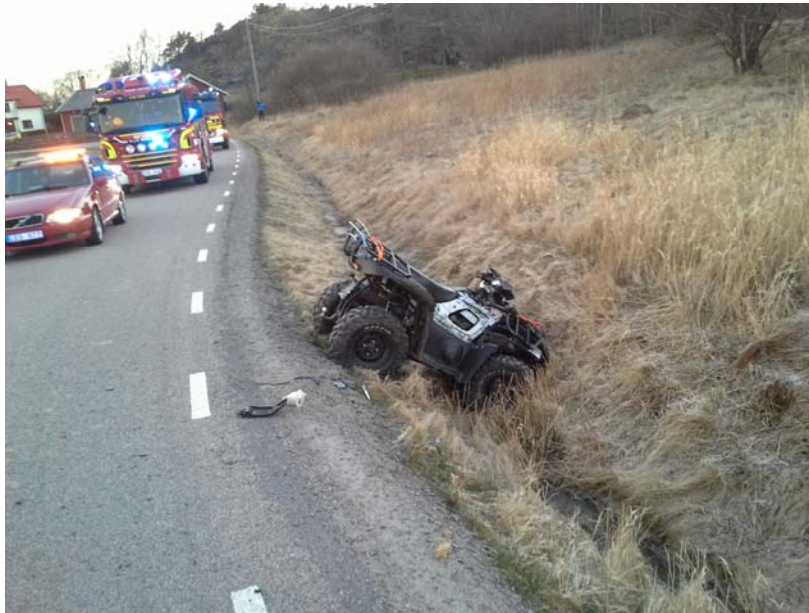
Bild 2

1 person ligger livlös i diket och 2 privatpersoner har påbörjat HLR på den livlöse mannen. Räddningstjänsten är första räddningsenhet på plats.

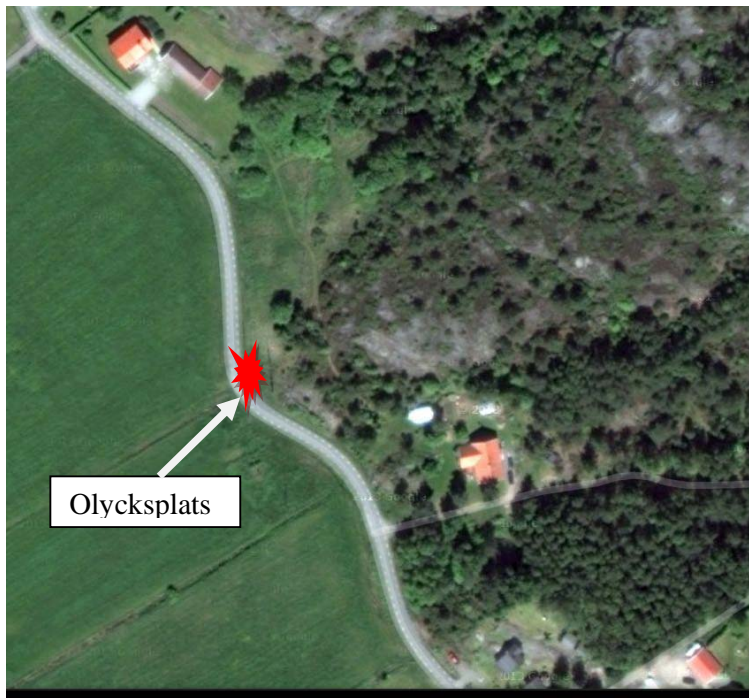
Bild 3

Väg 620 är en mindre asfalterad landsväg. Vägen har flera kurviga partier och olycksplatsen är i ett sådant parti, se bild 3. Vid olyckstillfället som var någon gång på natten/tidig morgon var det klart väder, torrt väglag och ca -2 grader
