BOHUS
RÄDDNINGSTJÄNSTFÖRBUND

Protokoll olycksundersökning

BRAND I FRISTÅENDE GARAGE, [REDACTED]

Uppdragsgivare: Hans Trengereid
Undersökningen utförd: Under aug-sep 2014
Undersökningen utförd av: Madelein Nilsson
ID olycksutredning: 201400529

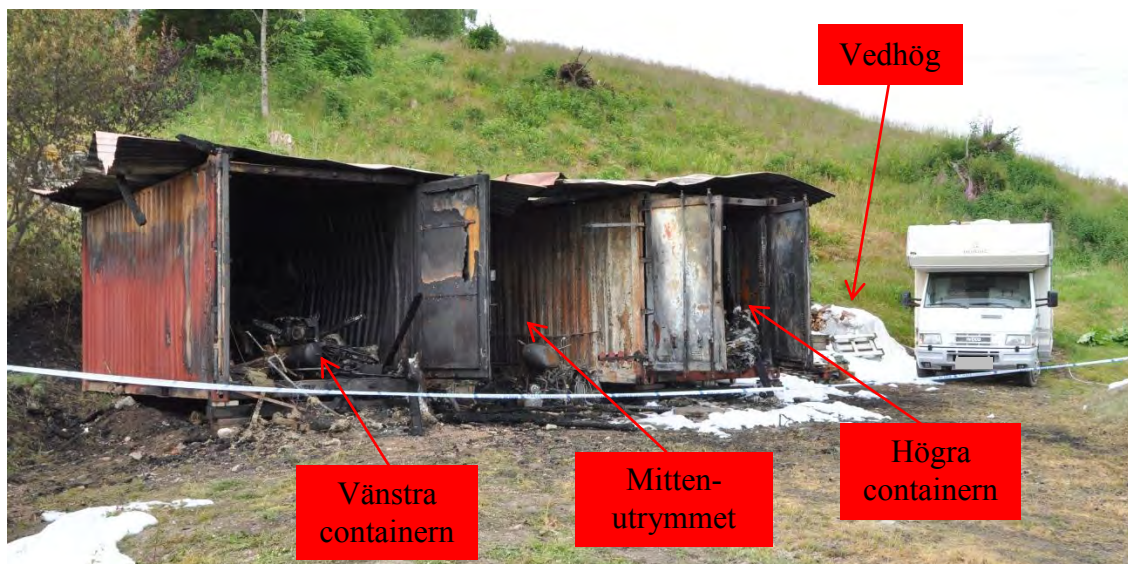
Vid framkomst brann det för fullt i byggnaden som visa sig vara ett garage/förråd. Garaget var uppdelat i två containrar sammanbyggt med en vägg, portar och tak av korrigerad plåt. I mittenutrymmet var det öppet när räddningstjänsten kom fram, med där hade förmodligen suttit någon form av port eller dörr tidigare som nu var borta, antingen uppbrunnen eller sönder på annat sätt. Containern till höger stod på glänt, medan den vänstra var låst. Det brann kraftigt både i mittenutrymmet och i den högra containern. Den vänstra containern var stängd och låst och det är oklart om det brann där när räddningstjänsten anlände.

Bild 1. Foto på garaget/förrådet taget av polisen.

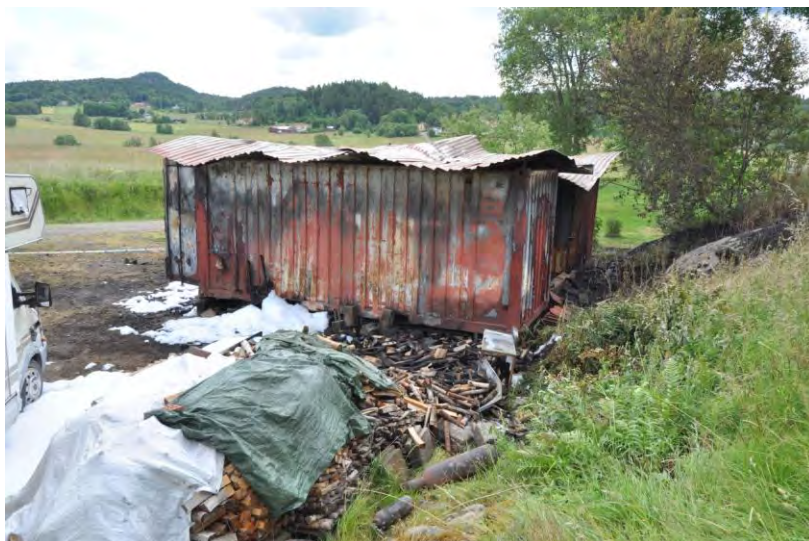
IL beslutade därefter att det skulle sättas upp en markkanon framför garaget för att dämpa ner branden. Samtidigt begärde han en tankbil från Surte. Vattnet tog slut ganska så fort och fram till dess att Surte anlände fick man rikta in sig på att försöka dämpa branden. Surtes uppgift blev att fylla upp Nols tankbil för att sedan åka till Skepplanda och fylla vatten på nytt. Nol övergick sedan till att mest bevaka husbilen och dämpade brandspridningen då och då genom att stå i skyddat läge vid sidan uppifrån berget bakom husbilen (se bild 2).

Bild 2. Foto taget från höjden snett bakom garaget. Foto taget av polisen.

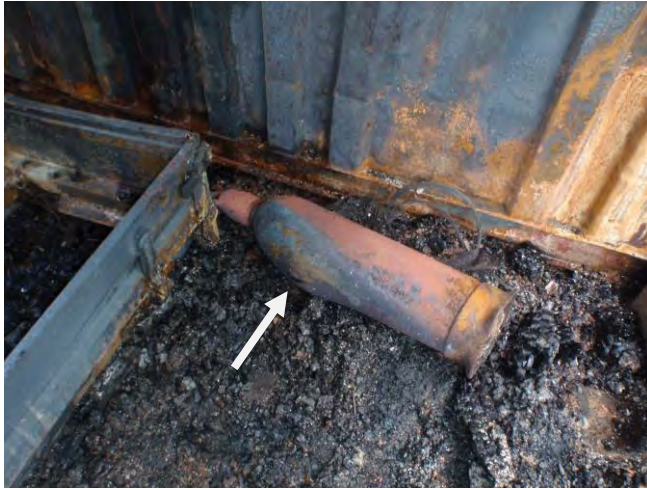
Cirka en timme senare hade branden i princip självslocknat men räddningstjänsten vattenbegjuter ytterligare lite till i garaget. I samband med detta hittar man två acetylenflaskor längst bak i mittenutrymmet av garaget. Den ena av flaskorna har en spricka i sig (se bild 3) och den andra är hel och iskall. Brandmannen flyttade på den iskalla acetylenflaskan och la den bakom vedhögen (se bild 2). Vid detta tillfälle hittar man också en hel okänd gasflaska i den vänstra containern. Denna flytta man också till bakom vedhögen. Flaskan visa sig sedan vara en oxygenflaska.

Bild 3. En sprucken acetylenflaska som hittades längst bak i mittenutrymmet.

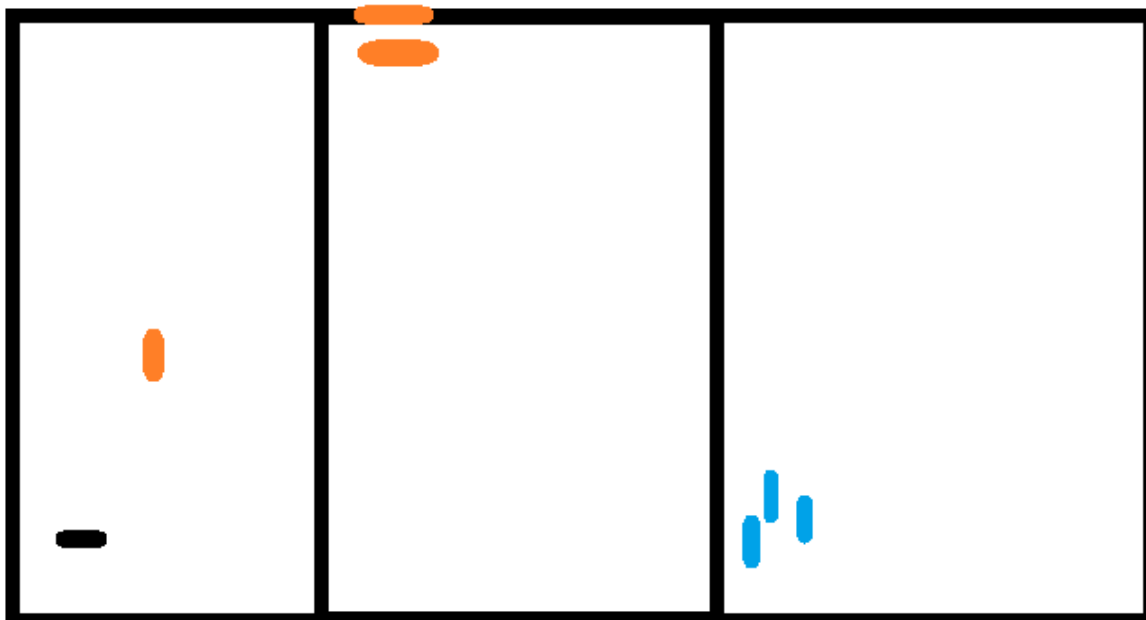
Antalet gasflaskor och placeringen av gasflaskorna som fanns i garaget vid brandtillfället är beskrivit, av räddningstjänstens personal, i en skiss nedan.

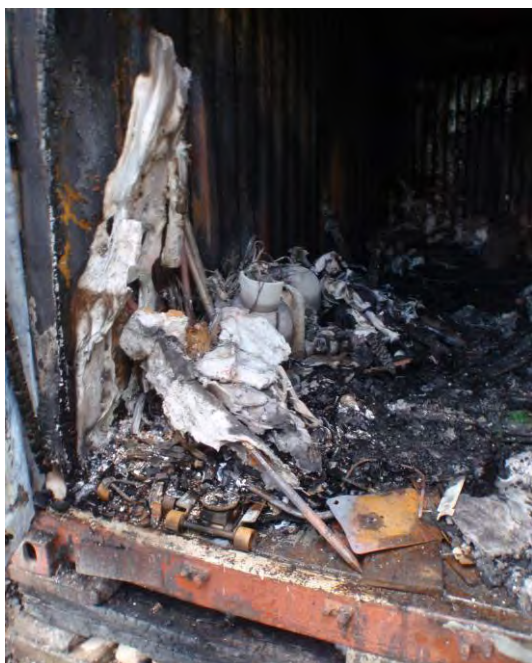
Bild 5. Foto taget in i den högra container där man kan se gasolflaskorna.

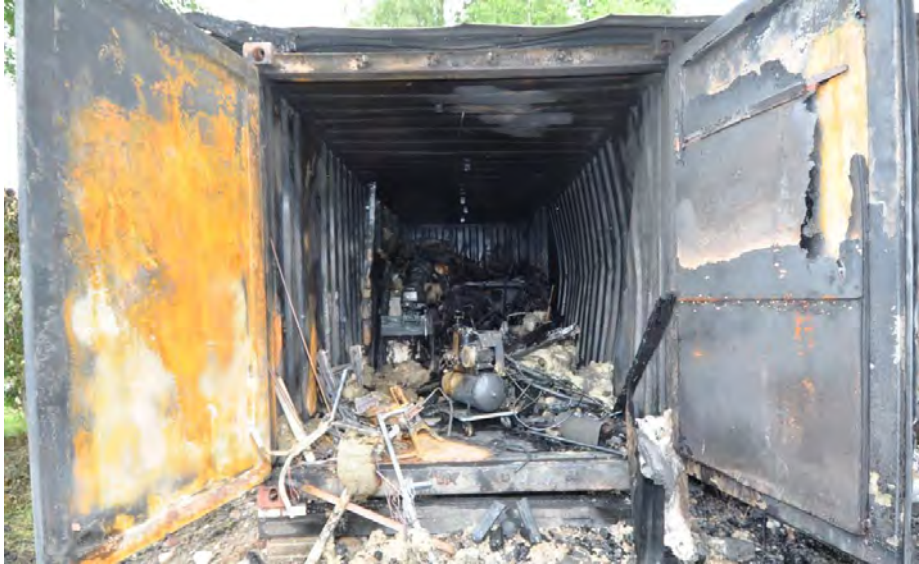
Vänstra containerns högra vägg, sedd framifrån, bågnade kraftigt utåt, se bild 6 nedan. Bland brandresterna hittade polisens tekniker en exploderad acetylenflaska. Troligtvis var det denna flaska som brandmännen hörde explodera kl 04.40.

Bild 6. Foto tagit in i den vänstra containern, foto tagit av polisen.
