Räddningstjänsten
Förebyggande enheten
Pär Liljekvist, Stf Räddningschef
Telefon: 0370-37 79 02 (direkt)

2014-10-29

Olycksundersökning brand i diskmaskin Smålandsstenar

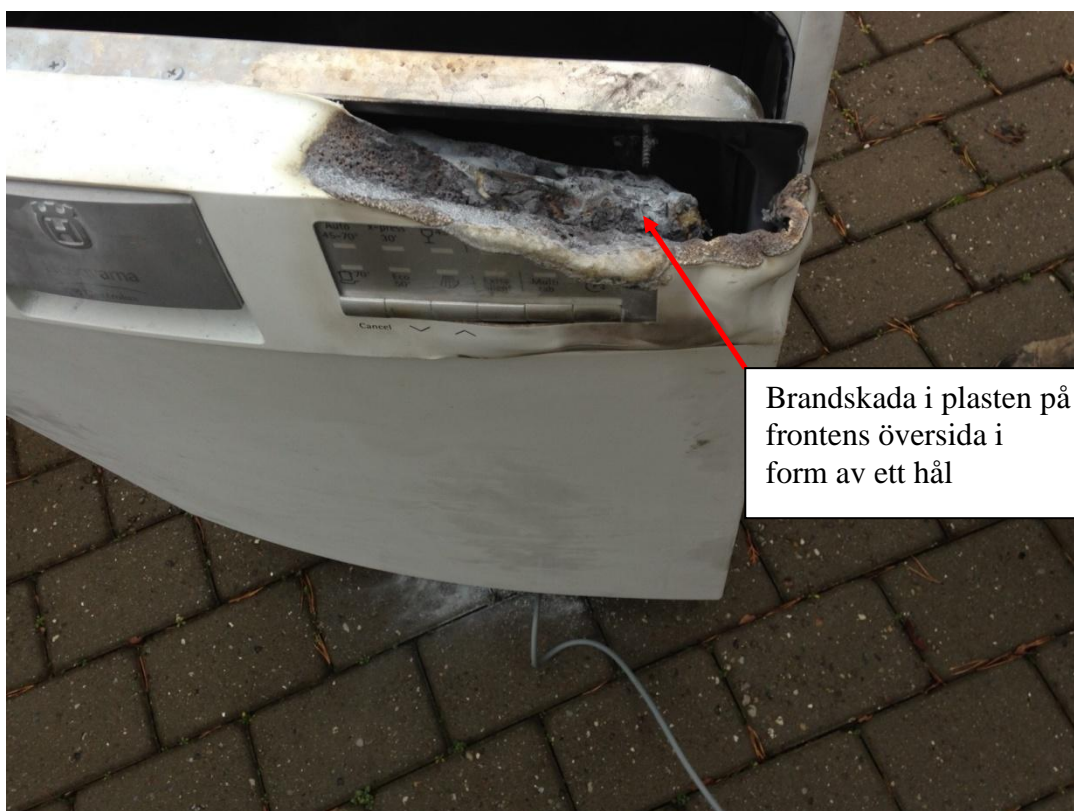
Undersökningen koncentreras till området kring den aktuella diskmaskinens front. Den övre delen av fronten är av plast och på den högra sidan finns en knappsats för reglering av maskinen. I området ovanför knappsatsen har fronten smältskador och mindre sotskador. På frontens ovansida har det brunnit i plasten.

Över delen av fronten på diskmaskinen. Foto Räddningstjänsten Gislaved - Gnosjö

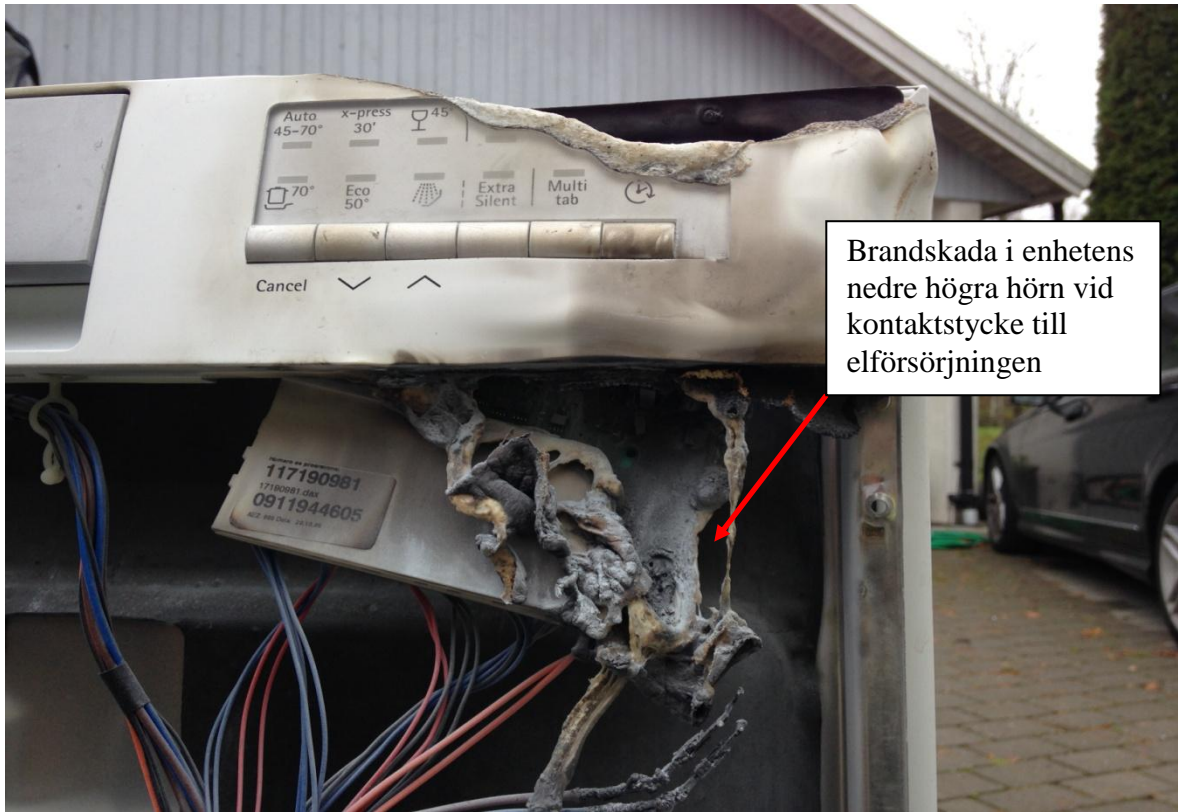
Elektronikenheten till diskmaskinen

Vid demontering av frontens övre del återfinns elektronikenheten. Enhetens högra sida är brandpåverkad. På denna sida sitter i underkant kontaktstycke till elförsörjning till enheten. Det finns mest brandskador i underkanten där kontaktstycket till elförsörjningen finns. Mycket tyder på att branden startat genom glappkontakt i detta kontaktstycke.

Brandskada i enhetens
nedre högra hörn vid
kontaktstycke till
elförsörjningen

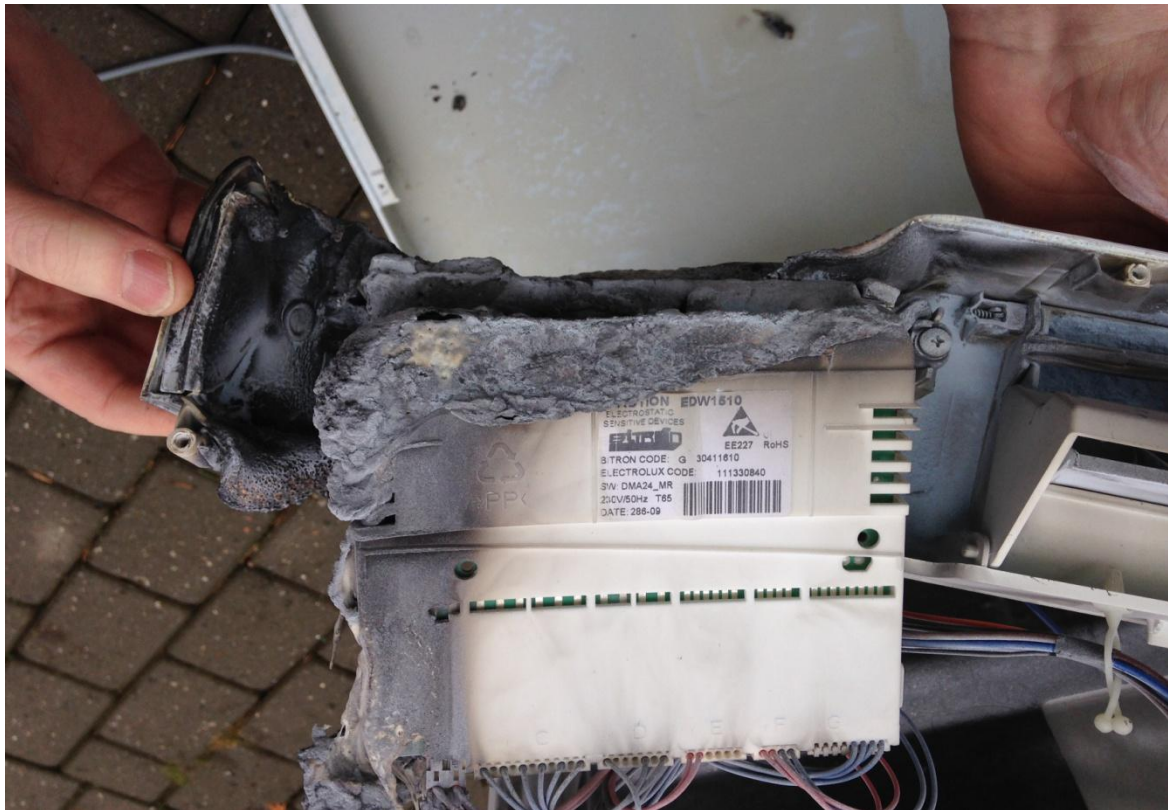
Typbeteckning på elektronikenheten på den aktuella diskmaskinen
