Diarie nr: E-1028  
Datum: 2014-10-31

# Olycksundersökning

## Villabrand i Mariestad 2014-09-12

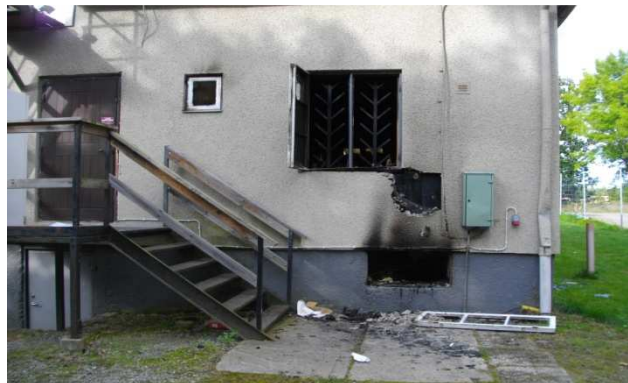
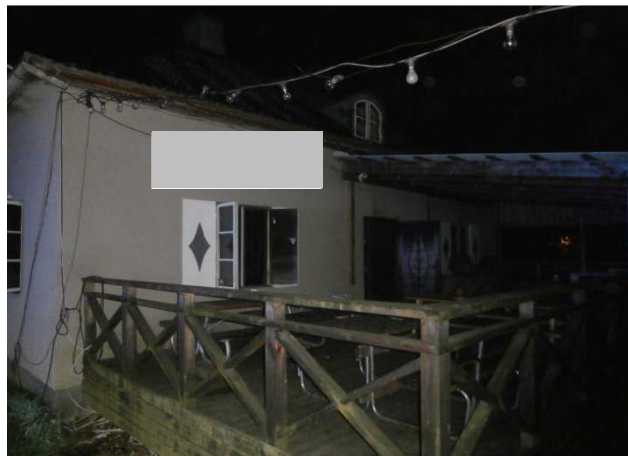
Larm inkommer till räddningstjänsten kl.02.31 om brand i en villa på ██████████ i Mariestad. Inga människor fanns i byggnaden som får omfattande brand och rökskador. Branden är anlagd. Villan ägdes och användes som klubblokal för en motor klubb, ██████████.

Villan får trots en snabb släckning stora brand och rökskador och kommer troligen att rivas.

Troligen en anlagd brand.
