RÖG-2014/00602

2014-03-06

## Insatsutredning gällande Ammoniäkläckage HK Scan, Linköpings kommun

**Orsak till olyckan:** Underhåll av säkerhetsventil

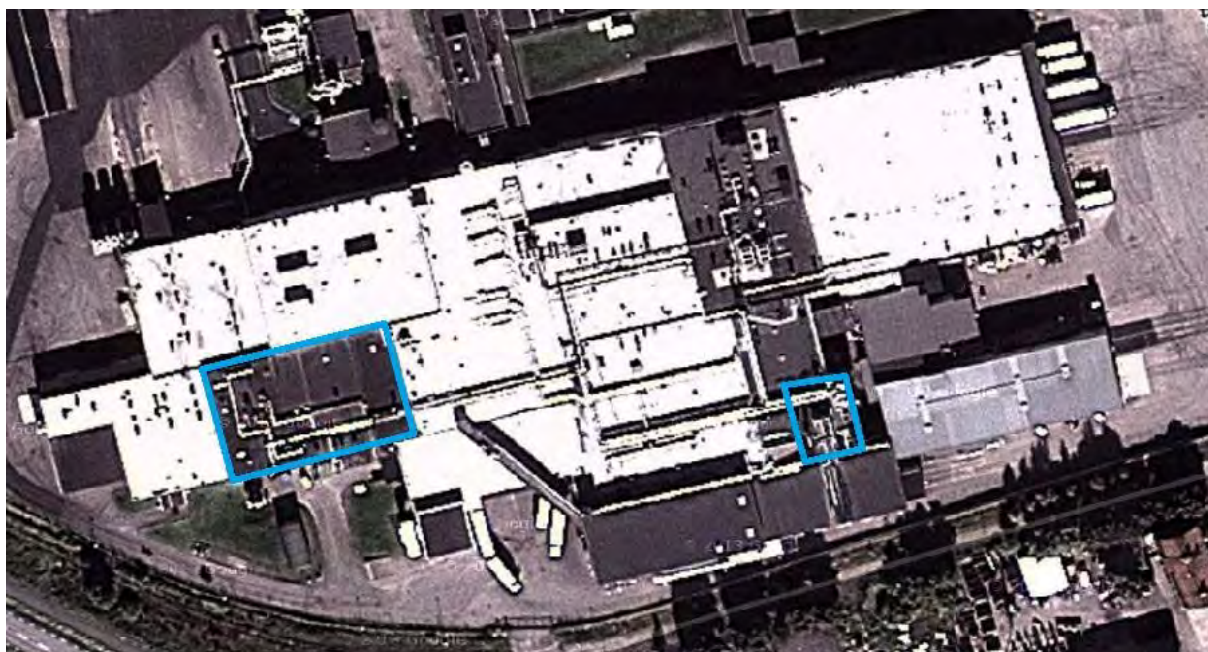
*Bild 1.*

På HK Scan s anläggning i Linköping. Slaktas, styckas djur för att sedan förädlas till olika typer av charkuterier. Kopplat till dessa verksamheter finns två kylanläggningar se bild 1.

Dessa två kylanläggningar innehåller totalt sett 8 ton koncentrerad ammoniak. Mellan dessa två anläggningar pumpas det dagligen flytande ammoniak. Underhållet av ammoniakanläggningen ligger på Dalkia som är ett fristående företag som ansvarar för underhållet på HK Scans anläggningar i Sverige.

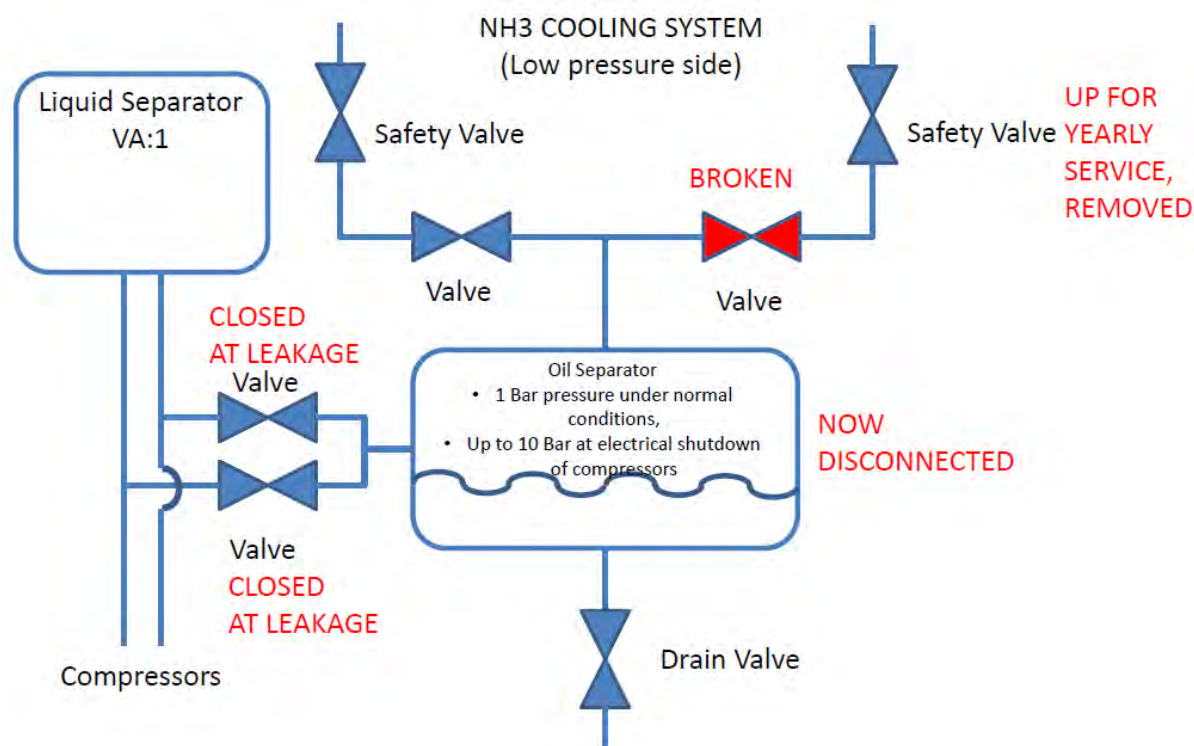
Bild 2

Vid den aktuella händelsen påbörjades arbetet som vanligt. Den personal från Dalkia som genomförde bytet hade skyddsutrustning på sig i form av gasmask. Mindre läckage är vanliga i samband med dessa underhåll så ammoniaklarmet på 300 ppm och 600 ppm stängdes rutinmässigt av. Det högsta ammoniaklarmet var fortfarande påslaget (3000 ppm) med det aktiverar inte utrymningssignalen utan går enbart direkt till räddningstjänsten och bryter strömmen i bygganden (se bild 1 ruta vänstra rutan) på grund av explosionsrisken. Ca 13:45 ledde underhållsarbetet till att ammoniak började läcka ut på grund av att avstängningsventilen i anslutning till säkerhetsventilen inte var tät i stängt läge. (se bild 2).

Dalkias personal kunde inte stoppa läckaget utan tvingades utrymma. Ytterligare en person från Dalkias personal anslöt sig med skyddsutrustning och tillsammans försökte de stoppa läckan med ett lock. Försöket misslyckades på grund av det höga trycket på utflödet.

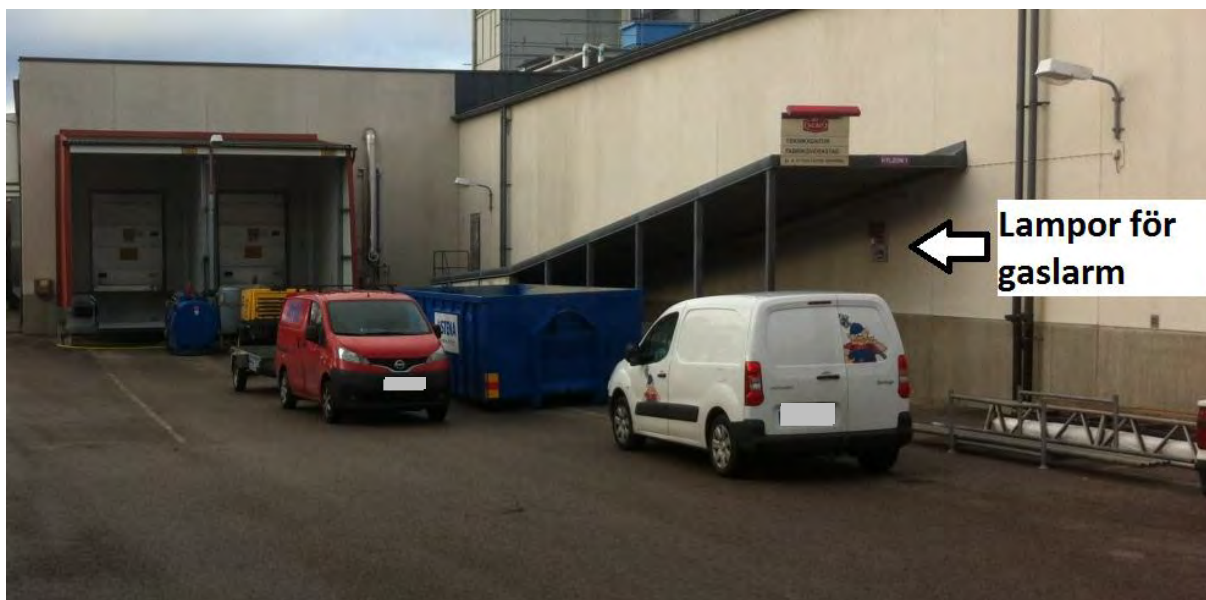
*Bild 3*

fanns och körde runt till den södra sidan av byggnaden. Där noterade han att gaslarmslamporna inte lyste. (se bild 3)

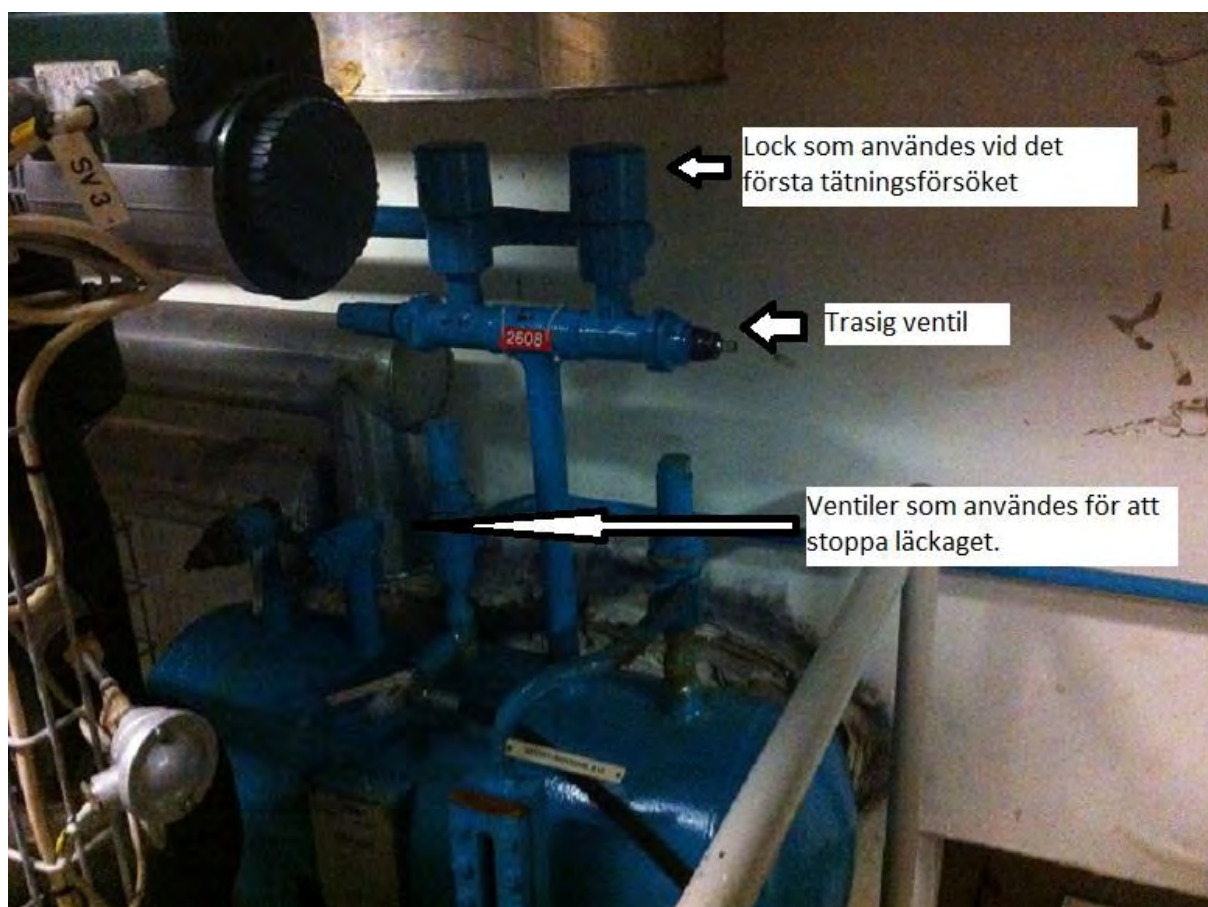
Bild 5

Även tätningsförsök två misslyckades, det gick inte att få dit rördelen eftersom det var för trångt för att få dit röret med ventilen. Trycket från läckaget var fortfarande högt trots att avstängningsventilen lämnats öppen och det var svårt att arbeta med att skruva dit den då man var tvungen att arbeta direkt ovanför läckaget. (Se bild 5).
