RÖG-2014/00602

2014-03-06

## Insatsutredning gällande Ammoniäkläckage HK Scan, Linköpings kommun

**Orsak till olyckan:** Underhåll av säkerhetsventil

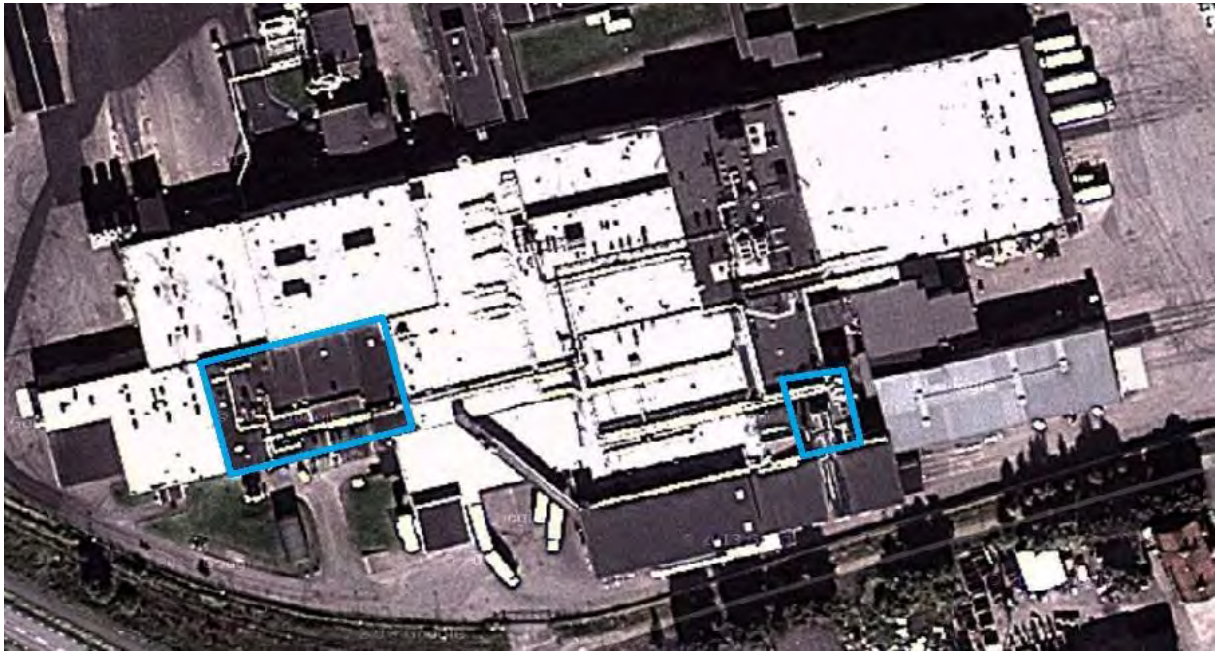
*Bild 1.*

På HK Scan s anläggning i Linköping. Slaktas, styckas djur för att sedan förädlas till olika typer av charkuterier. Kopplat till dessa verksamheter finns två kylanläggningar se bild 1.

Dessa två kylanläggningar innehåller totalt sett 8 ton koncentrerad ammoniak. Mellan dessa två anläggningar pumpas det dagligen flytande ammoniak. Underhållet av ammoniakanläggningen ligger på Dalkia som är ett fristående företag som ansvarar för underhållet på HK Scans anläggningar i Sverige.

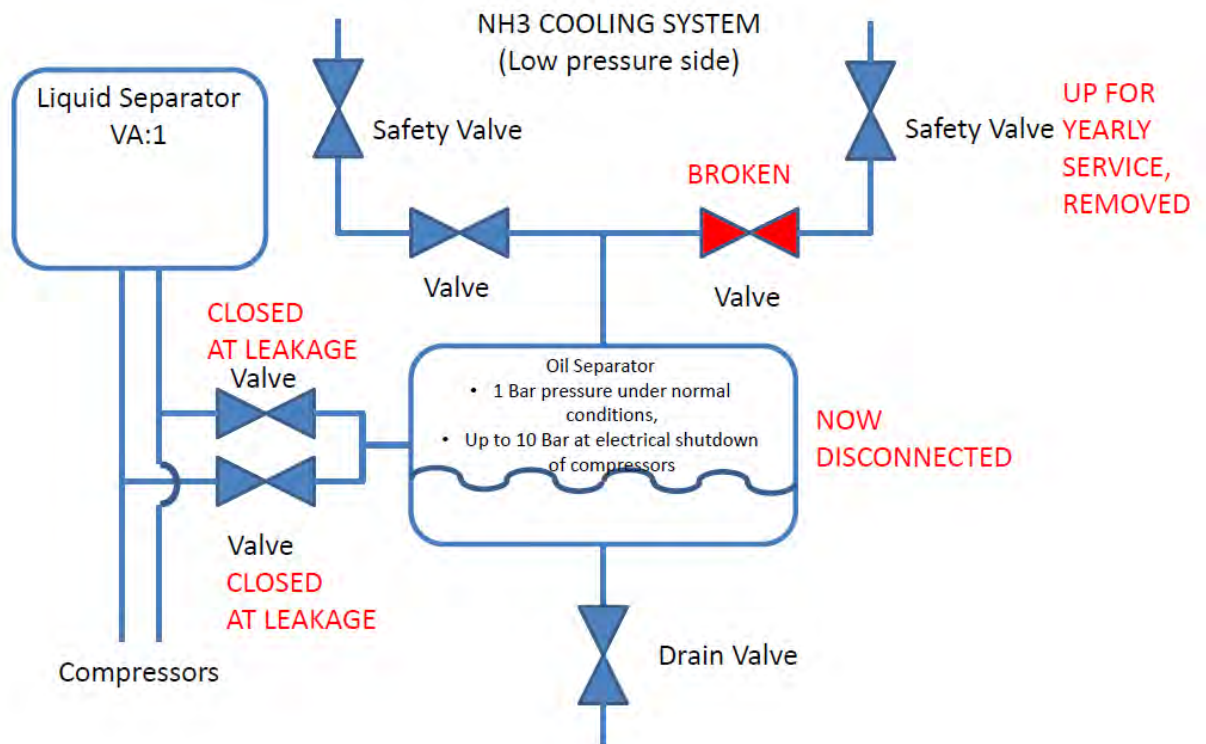
Bild 2

Vid den aktuella händelsen påbörjades arbetet som vanligt. Den personal från Dalkia som genomförde bytet hade skyddsutrustning på sig i form av gasmask. Mindre läckage är vanliga i samband med dessa underhåll så ammoniaklarmet på 300 ppm och 600 ppm stängdes rutinmässigt av. Det högsta ammoniaklarmet var fortfarande påslaget (3000 ppm) med det aktiverar inte utrymningssignalen utan går enbart direkt till räddningstjänsten och bryter strömmen i bygganden (se bild 1 ruta vänstra rutan) på grund av explosionsrisken. Ca 13:45 ledde underhållsarbetet till att ammoniak började läcka ut på grund av att avstängningsventilen i anslutning till säkerhetsventilen inte var tät i stängt läge. (se bild 2).

Dalkias personal kunde inte stoppa läckaget utan tvingades utrymma. Ytterligare en person från Dalkias personal anslöt sig med skyddsutrustning och tillsammans försökte de stoppa läckan med ett lock. Försöket misslyckades på grund av det höga trycket på utflödet.

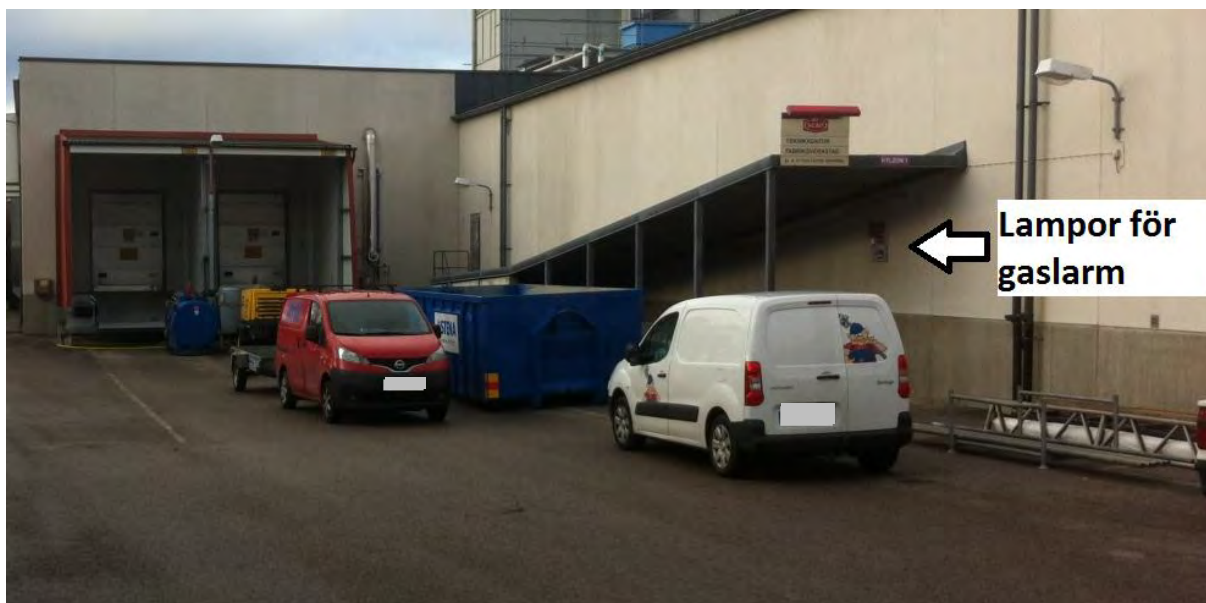
Bild 3

fanns och körde runt till den södra sidan av byggnaden. Där noterade han att gaslarmslamporna inte lyste. (se bild 3)

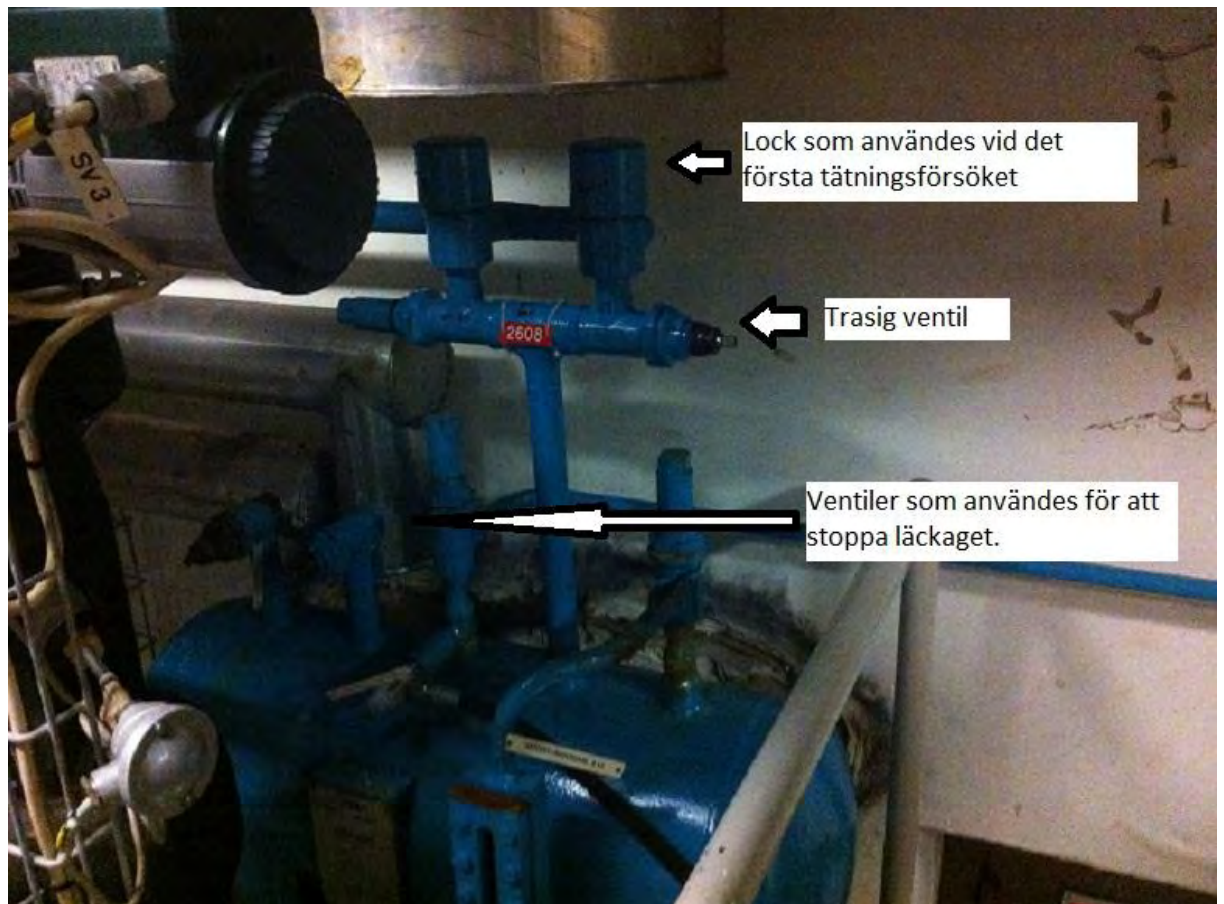
Bild 5

Även tätningsförsök två misslyckades, det gick inte att få dit rördelen eftersom det var för trångt för att få dit röret med ventilen. Trycket från läckaget var fortfarande högt trots att avstängningsventilen lämnats öppen och det var svårt att arbeta med att skruva dit den då man var tvungen att arbeta direkt ovanför läckaget. (Se bild 5).
