Räddningstjänsten
Pär Liljekvist, stf räddningschef
Telefon: 0370-37 79 02
E-post: par.a.liljekvist@varnamo.se

Olycksundersökning insats vid brand DHL:s lager och G Möller AB, Ljungby 2014-05-30

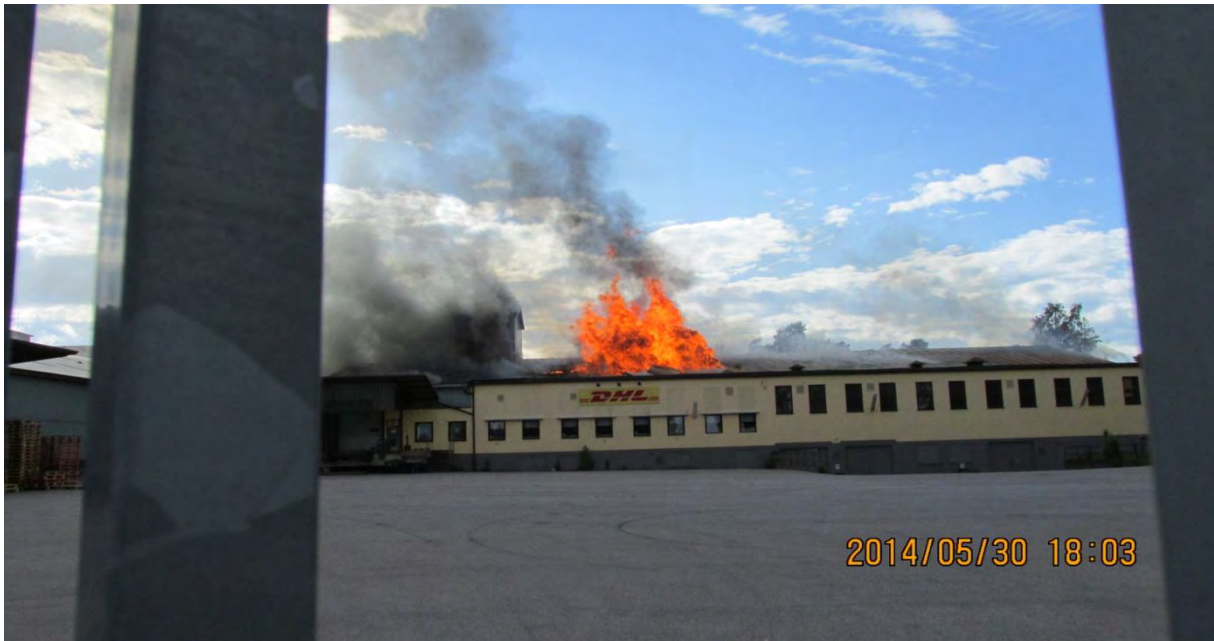
Bild 2 tagen av Räddningstjänstens första styrka på plats

Klockan 18:02 kommer första enheten fram till larmadressen på den östra sidan av lagerbyggnaden (A2 på bild 1) och de ser brand genom yttertakets om ca 50m² (vid D på bild

1) (se bild 2). Grinden till området är låst, så de får forcera den med hjälp av en vinkelslip. Räddningsledaren försöker ta sig runt objektet, men hindras av ett staket. När brandmännen forcerat grinden tar de sig in i byggnaden (vid E på bild 1) och försöker få en invändig bild av lokalerna. De konstaterar att den större lagerbyggnaden (A1) är full med gods lagrat upp till taket. De får intrycket av att den är uppdelad i flera avdelningar. Rökdykarna ser ingen rök i den delen, ej heller i den delen som vetter mot lagerlokalen A2. Därefter finner de en stängd brandskjutport i lokalen A2. Rökdykarna konstaterar, utan att öppna den, att det är en fullt utvecklad brand på andra sidan. De koncentrerar därefter sig på att skydda den brandcellsgräns de identifierat.

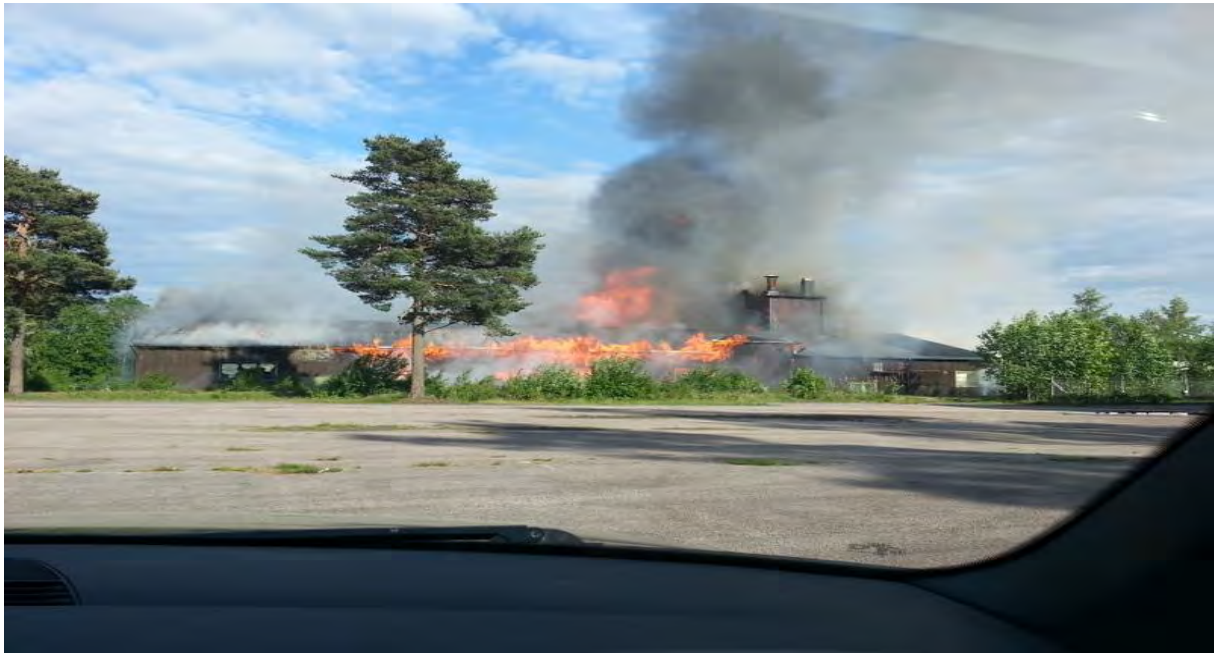
Klockan 18:09 anländer deltidstyrkan från Ljungby till den västra sidan och rapporterar att det brinner ut genom flera fönster i träbyggnaden (Bild 3). Deltidsstyrkan från Ljungby är denna dag decimerade på grund av att en deltidbrandmän blivit sjuk och man har inte lyckats finna någon ersättare till denne. Dessutom saknar en av deltidbrandmännen körkortsbehörighet att köra tankbil. Det senare innebär att man inte får ut alla fordon till brandplatsen initialt.

Bild 3 tagen av allmänheten visande branden på västra sidan strax före deltidsstyrkan anländer. Till höger på bilden syns ett torn av trä.

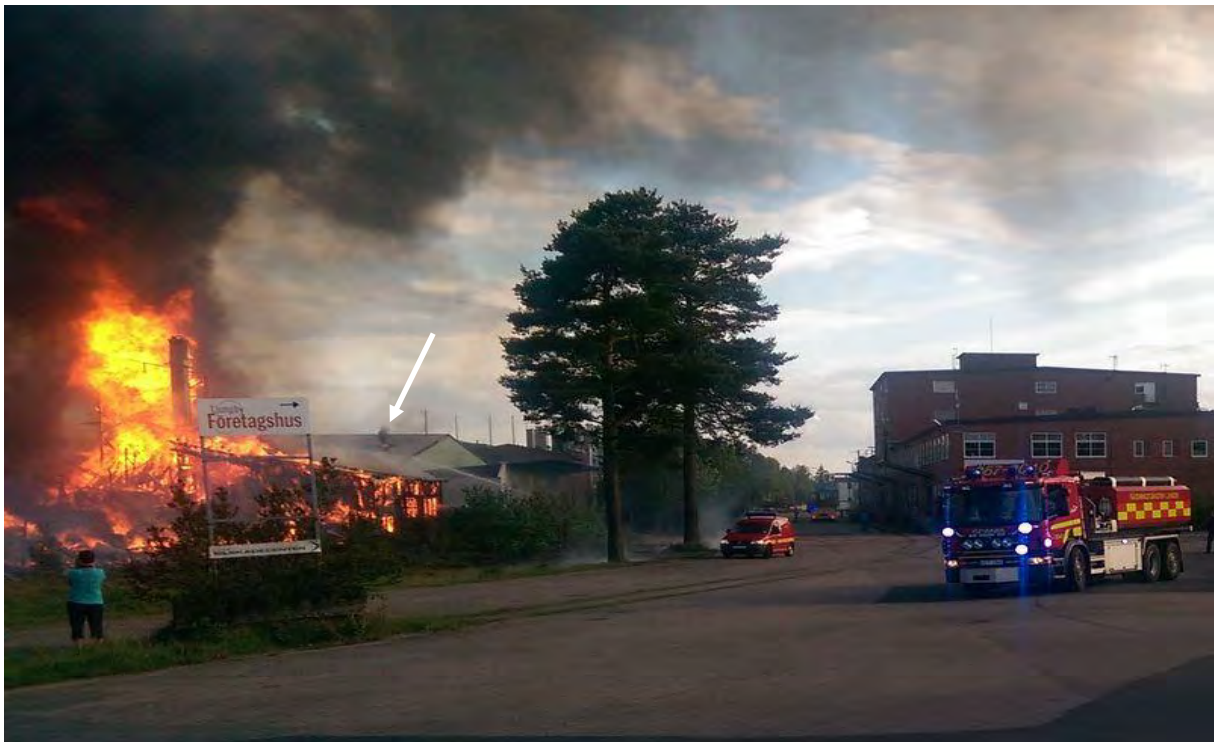
Cirka klockan 18:45 har Räddningsledaren möjlighet att ta sig till västra sidan, men samtidigt ser man att det brinner i taket på den högre lagerdelen A1 (Se bild 4) och han tar sig tillbaka till den ursprungliga angöringsplatsen.

Bild 4 Till vänster ser man det brinnande trätornet och vid pilen ser man en rökpelare från en av plastlanterninerna på det stora lagret.

Mycket tyder på att brandspridningen från startbyggnaden till det stora lagret skedde via taklanterninerna av plast i taket på det stora lagret. Brandspridningen från det stora lagret till livsmedelsindustrin skedde dels genom de höga lågorna som antände takpappen uppifrån, men även genom att det regnade smält aluminium från taket och väggarna på det stora lagret.

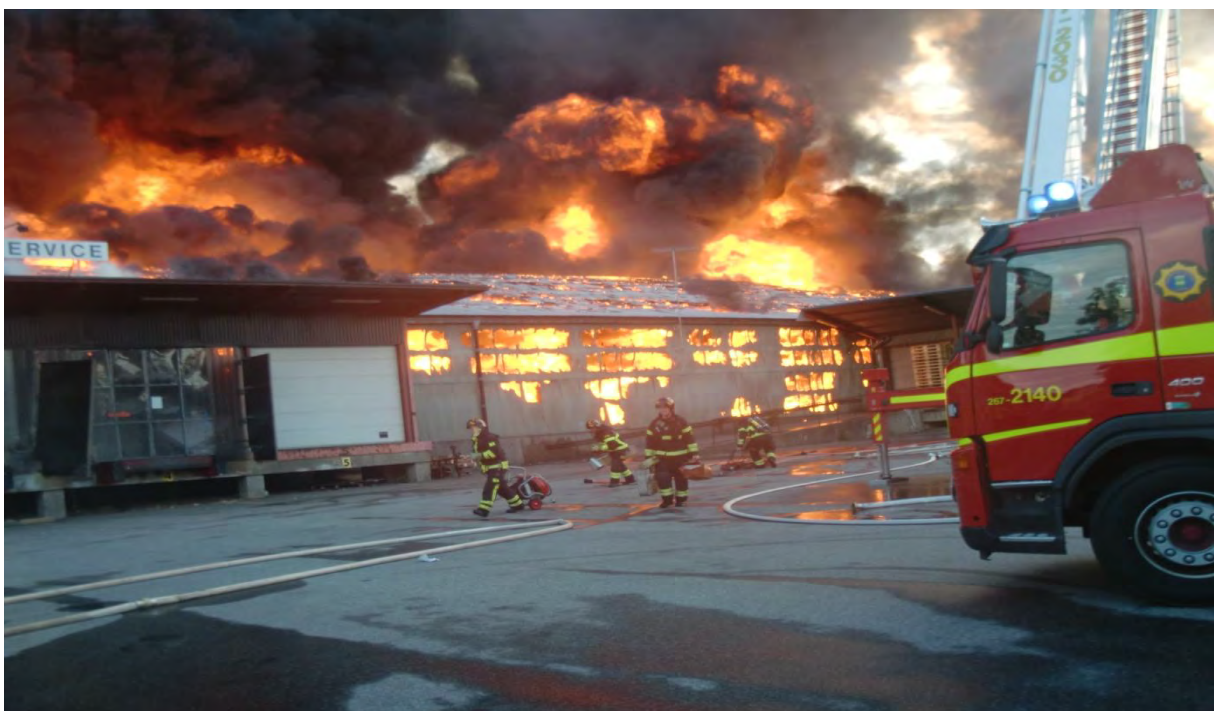
Bild 5 Den stora lagerbyggnaden övertänds

Cirka kl 19:00, några minuter efter att rökdykarna kommit ut, övertänds den högre lagerdelen samtidigt som träbyggnaden rasat samman.

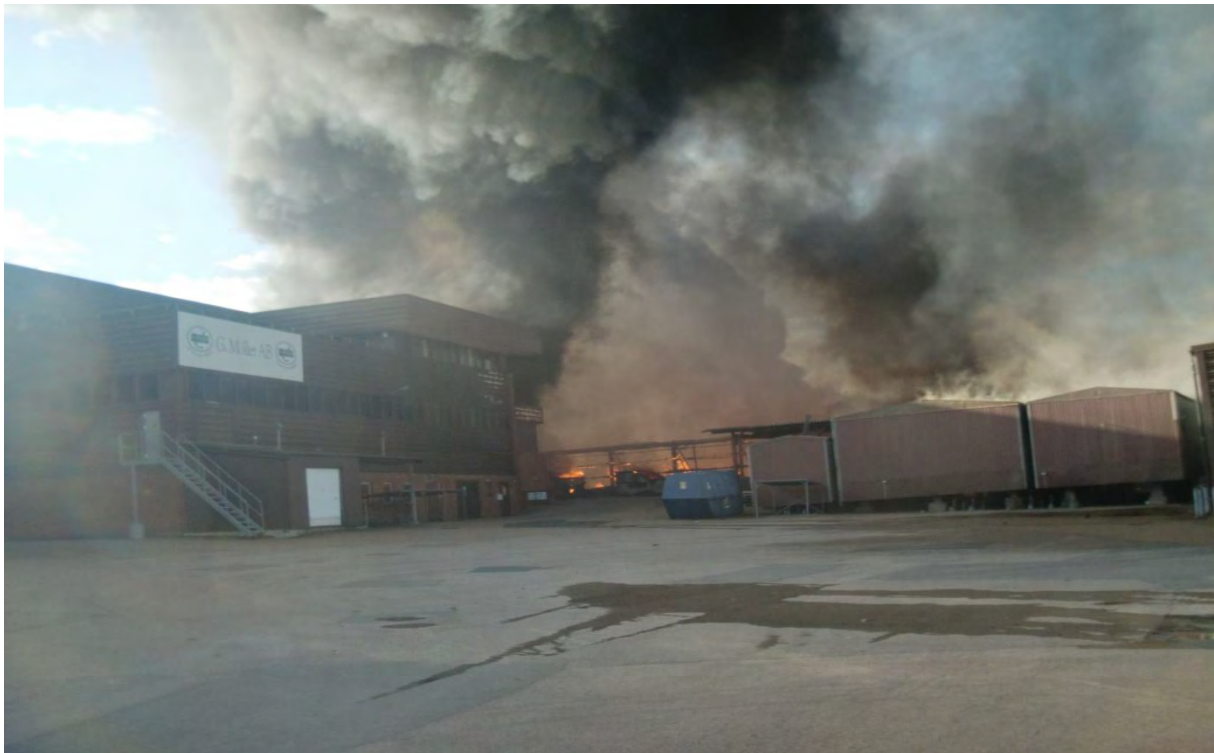
Vid 19:15-tiden antänds fasaden och taket på livsmedelsindustrin (Se bild 6).

Bild 6 Takkonstruktionen på livsmedelsindustrin utlastning brinner

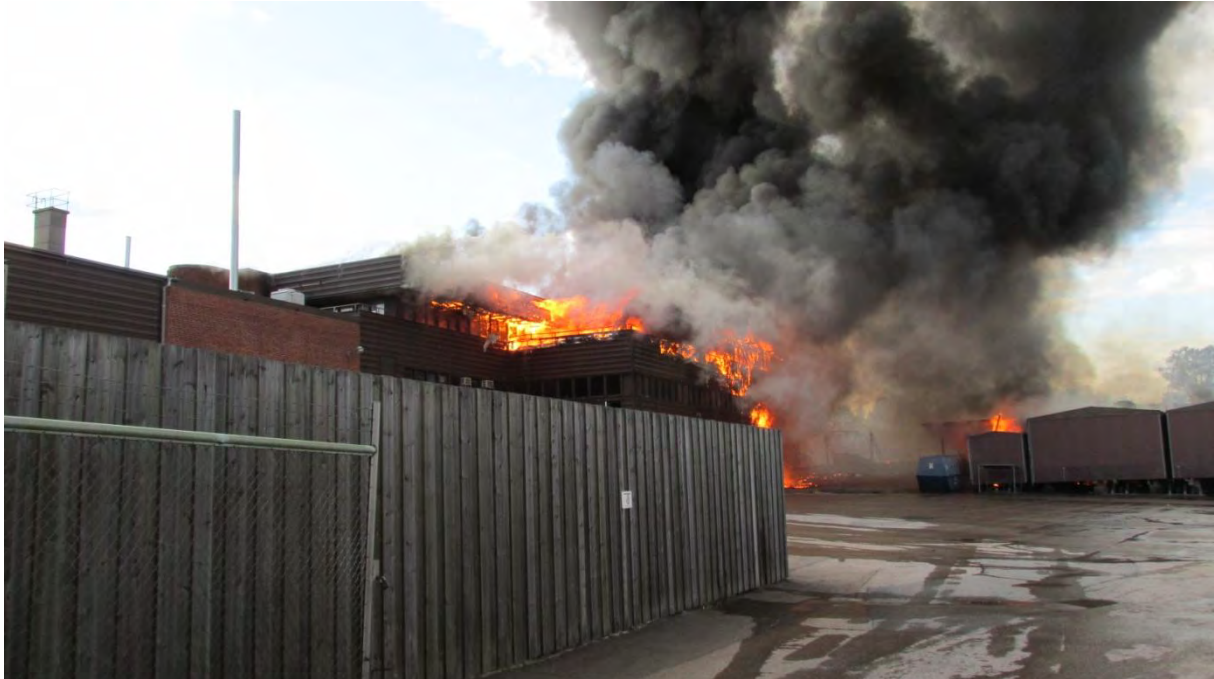
Inom en halvtimme antänds också livsmedelsindustrins kontorsdel (se bild 7). Därifrån sprids även branden till livsmedelsindustrins produktionslokaler. Genom att livsmedelsindustrins produktionslokaler också blir involverade i branden så får man ytterligare ett räddningsproblem, nämligen ammoniaktanken till verksamhetens kylanläggning.

Bild 7 Livsmedelsindustrins takkonstruktion och kontorsdel antänds av takbranden på industrins utlastning

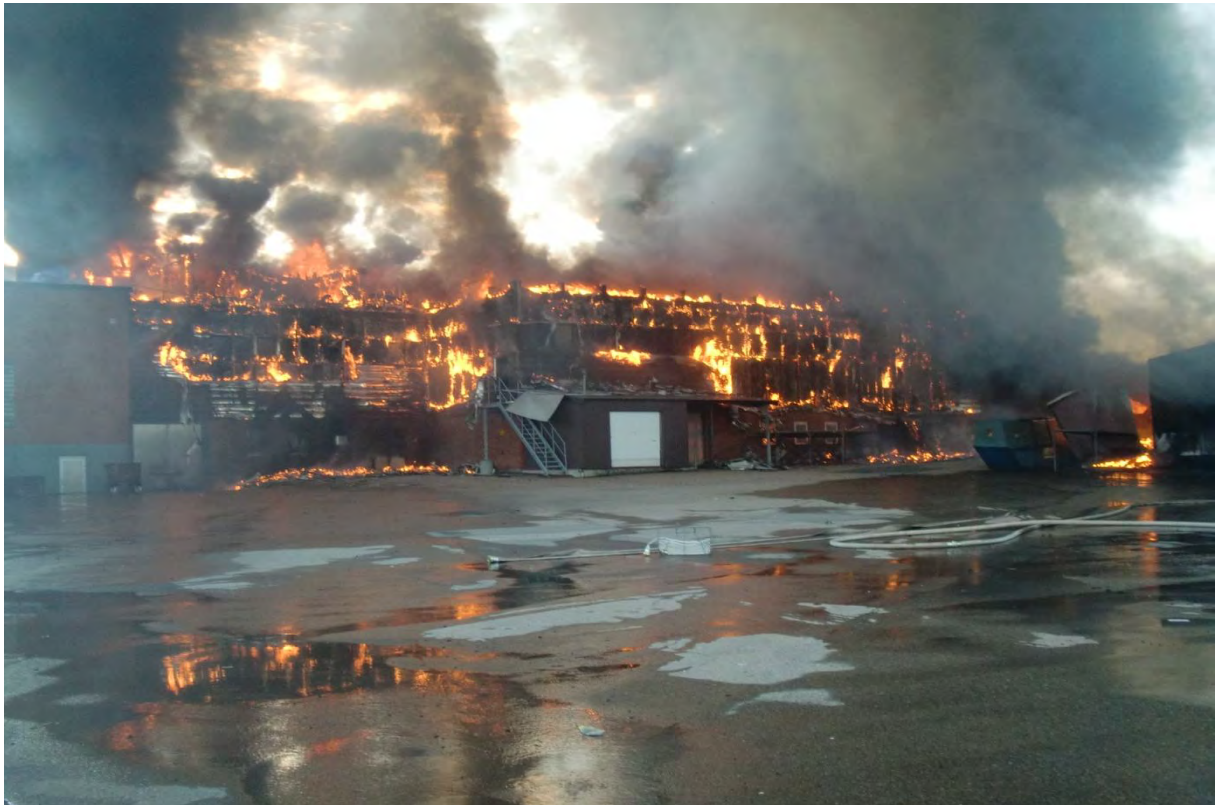
Allteftersom branden sprider sig i livsmedelsindustrin koncentreras släckningsarbetet dit. Man väljer att arbeta med utvändigt släckning dels från vattenkanonerna på höjdenheterna och dels med vattenstrålar från marken. Slutligen brinner hela kontorsdelen med underliggande produktionslokaler (se bild 8).

Bild 8 Livsmedelsindustrins kontorsdel och produktionsdel brinner

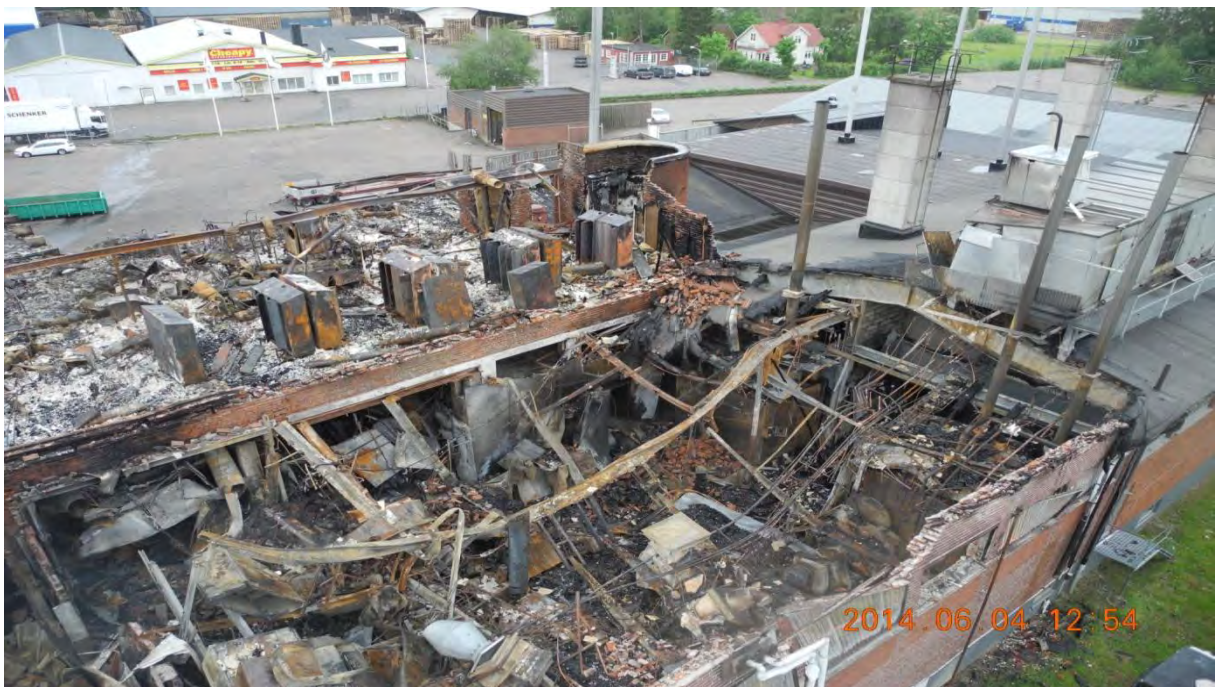
Bild 9 Resterna av livsmedelsindustrins produktionslokaler
