RÄDDNINGSTJÄNSTEN ÖSTRA GÖTALAND

Insatsutredning av branden i Skäggetorpsgården

Händelseadress: Skäggetorp centrum

Typ av olycka: Brand i byggnad

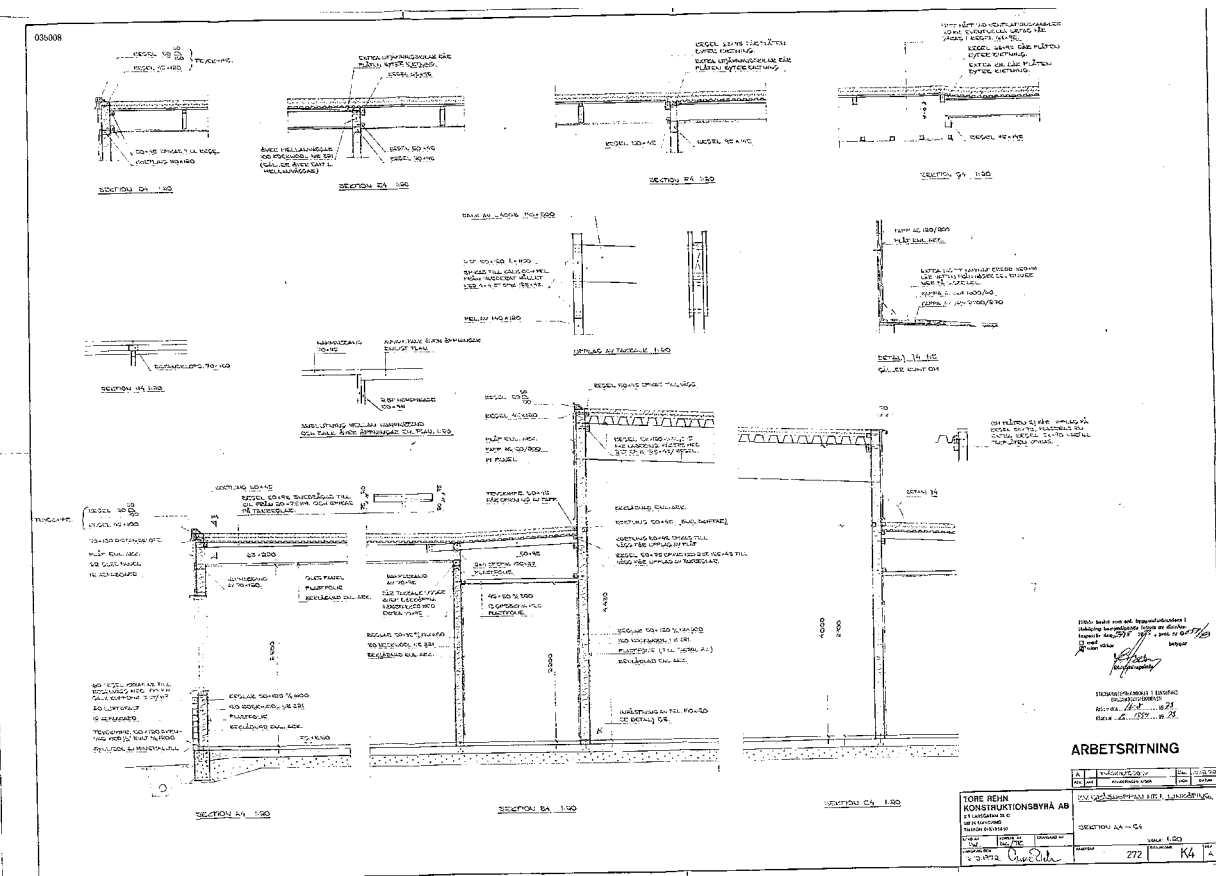
Figur 1, Konstruktionsritning

Skäggetorpsgården var en byggnad i ett plan på cirka 800 m². På taket fanns överbyggnad där fläktutrymmena var placerade. Takkonstruktionen¹ var enligt nedan:

13 gipsskiva + 17 gles panel + plastfolie+ takbjälkar 50*200.

3-lags underhållsfri takpapp + 2*50kork typ P + plåt, kogalit.

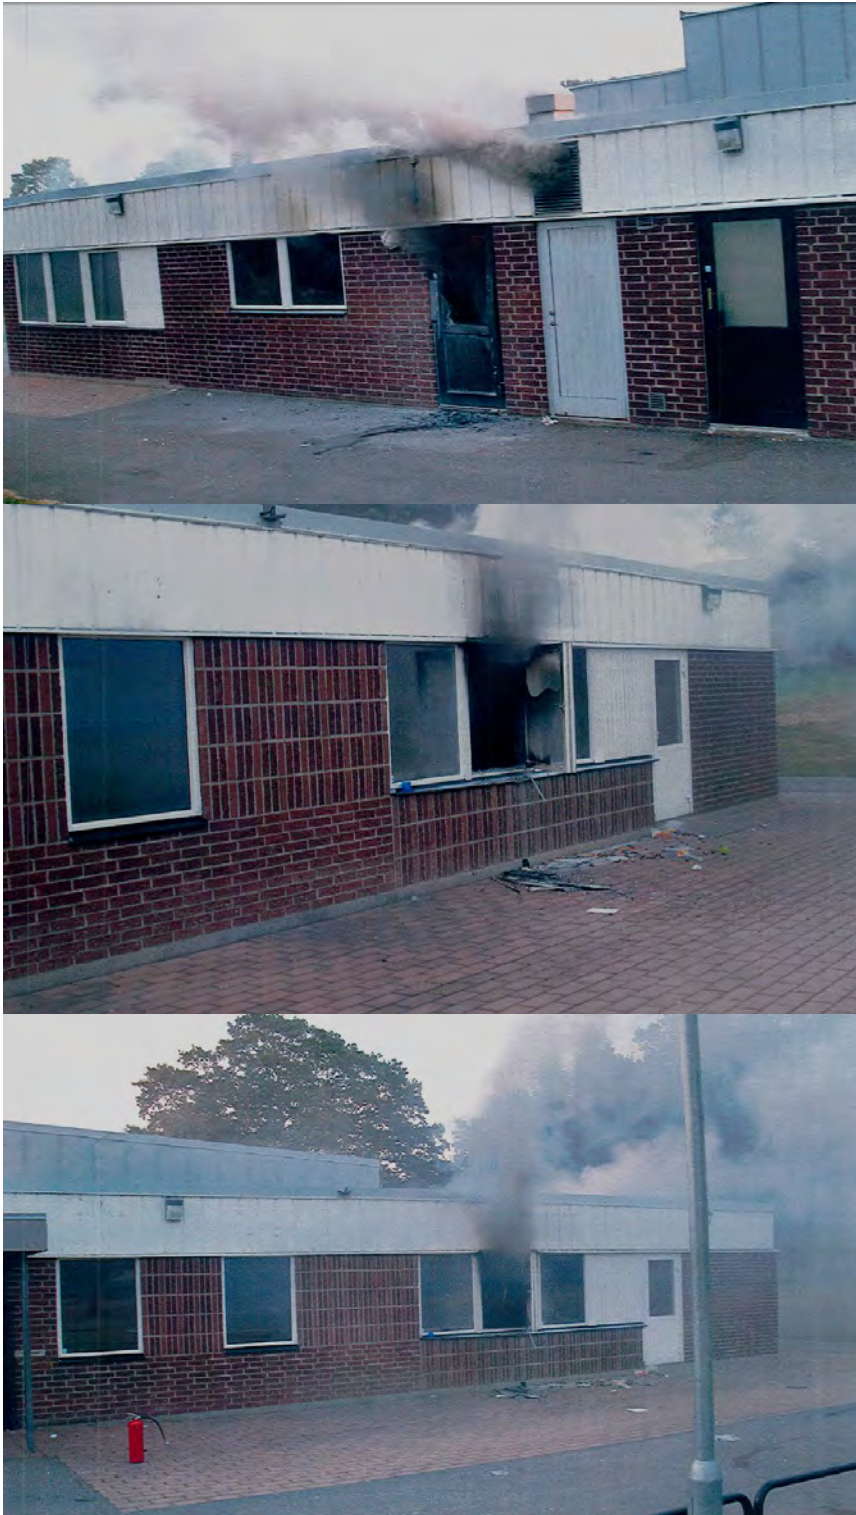
Figur 4, Bild tagen vid räddningstjänstens framkomst. Bilderna är tagna av första polispatrull som tillsammans med väktarna gjorde det första släckförsöket.

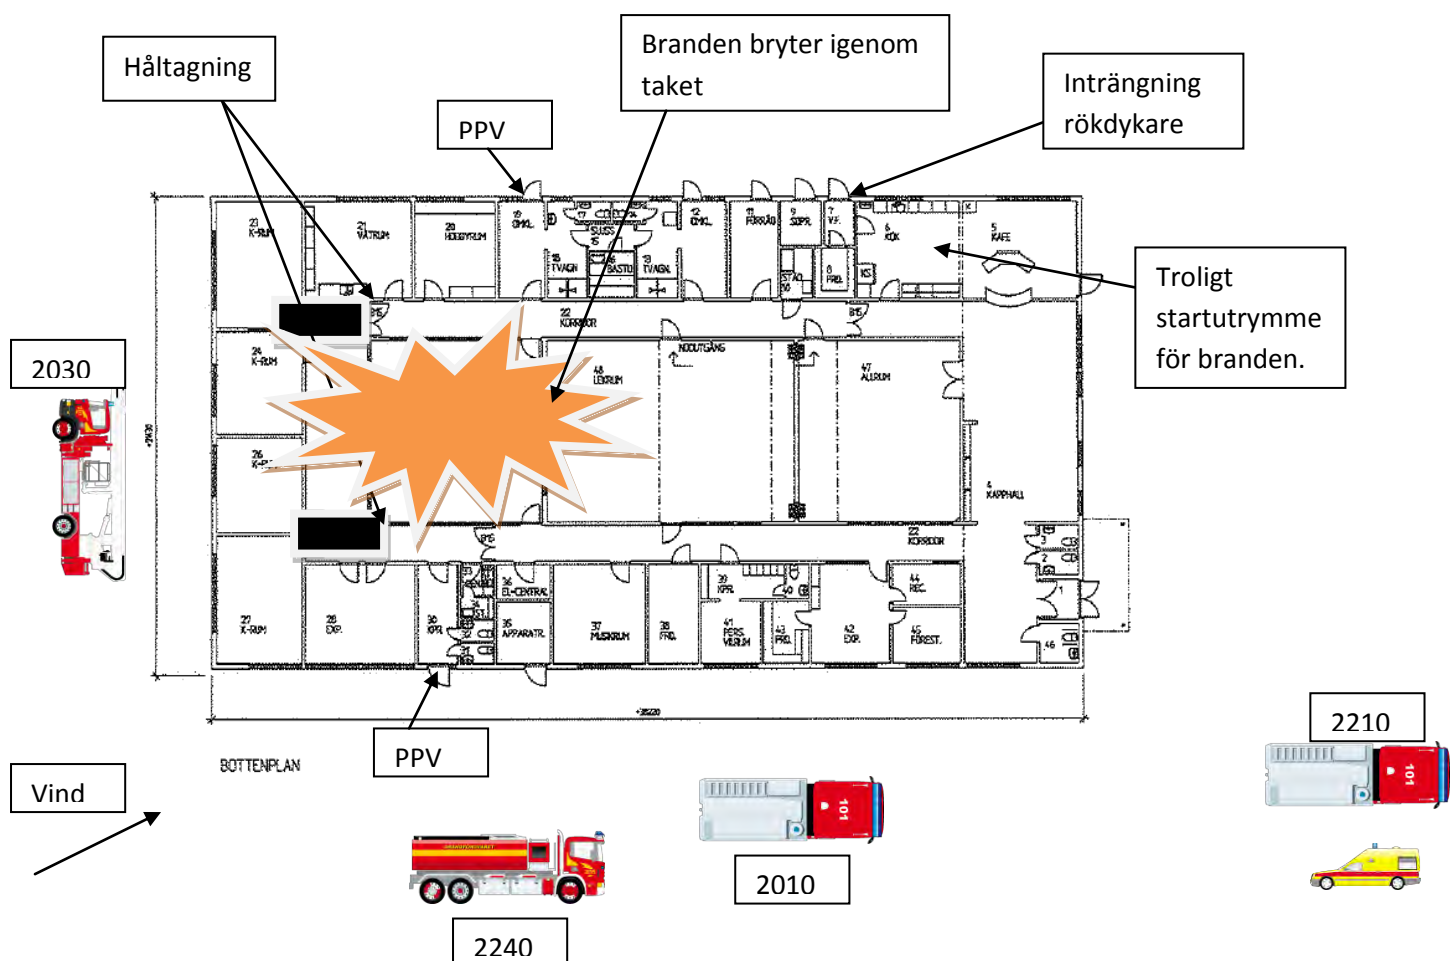
Figur 5, Visar uppställningen av fordon, var håltagningen utfördes och var PPV-fläktarna var placerade. Uppställningen förändrades under tiden på grund av värmestrålning mot vissa fordon samt byte av uppgifter.
