Olycksutredning

Brand i radhus

2014-10-26

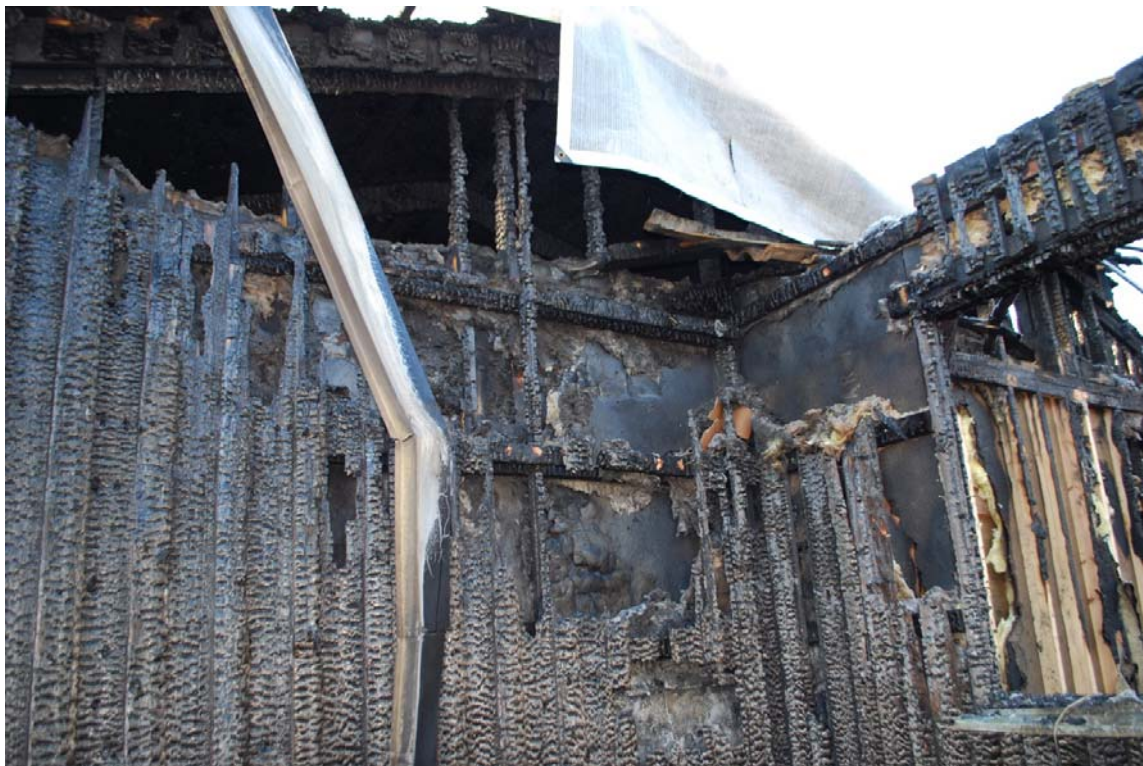
Vägg sett norrifrån, från 6e mot 6d. Spridning in på vind.

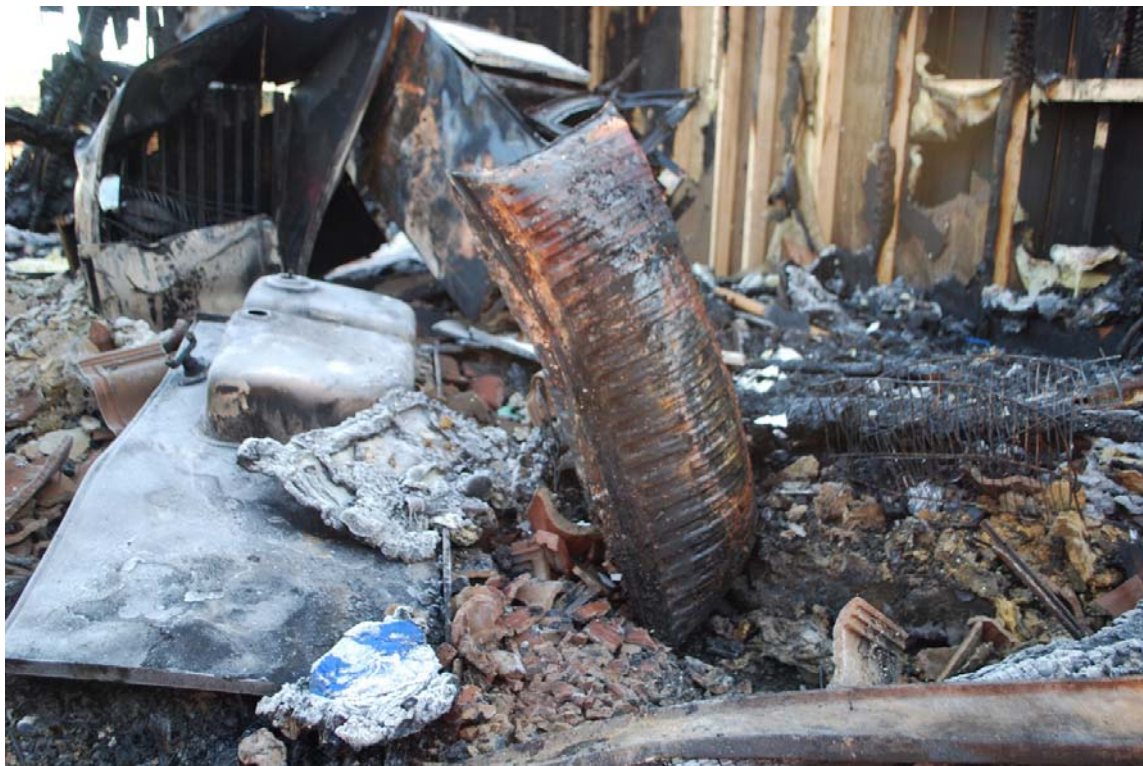
Bilden under lite kuriosa, värmepåverkat oljefyllt element.
