Anledning till undersökningen: **Stängselstolpar genom vindrutan**

**Uppdragsgivare:** Alingsås och Vårgårda Räddningstjänstförbund  
**Undersökning utförd:** 2014-08-19  
**Bilagor:** Foto

**Larm tid:** 2014-08-18 kl. 19:10  
**Adress:** E20 Gameltorp, sweref 99 TM x6448183 y374923.  
**Olyckstyp:** Trafikolycka singel  
**Inbl. Fordon m.m.:** 1st Bil  
**Inbl. Personer :** 1st  
**Olycksorsak:** Oklart  
**Insatsrapport:** 201400574  
**SOS ärendenr:** 19-5009035-2  
**Syfte & mål:** Förhindra liknande skador  
**Metod:** step

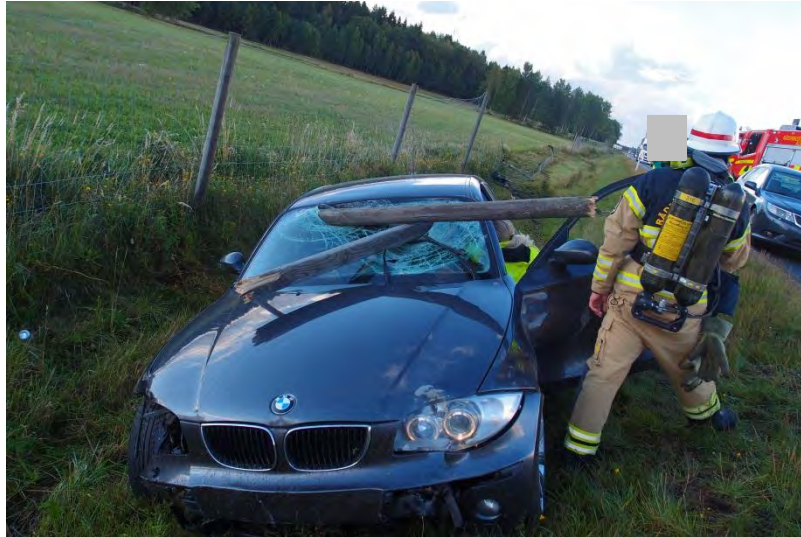
Skadeomfattning: Bilen skadad i fronten samt vindrutan sönder, se bild. Personen i bilen klagar på ryggsmärter samt småsår på kroppen efter glas.

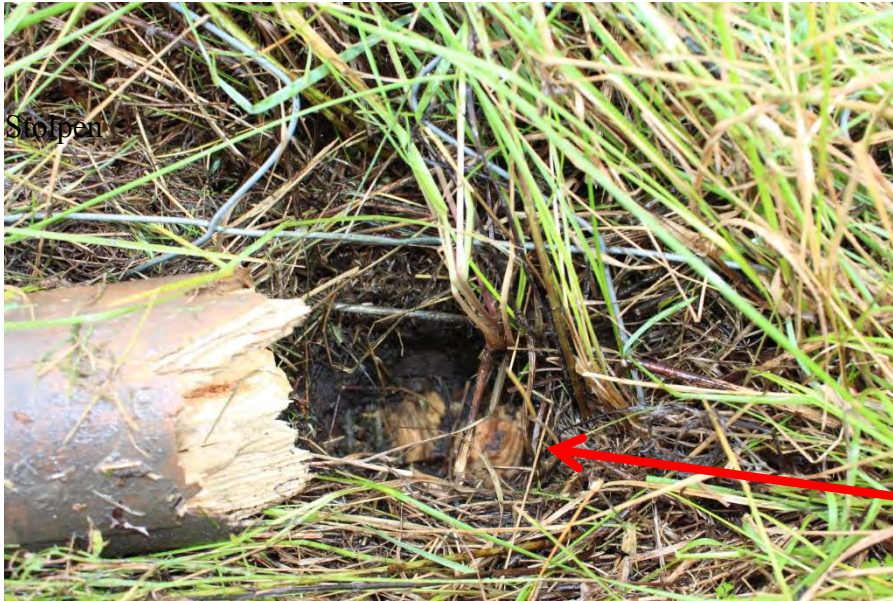
Olycksorsak: Oklart, men trästolparna har gått av vid marken samt ca 50cm ovanför. Detta har medfört att stolpen har penetrerat vindrutan på bilen. Se bilder.

Stolpen av strax under marknivå.

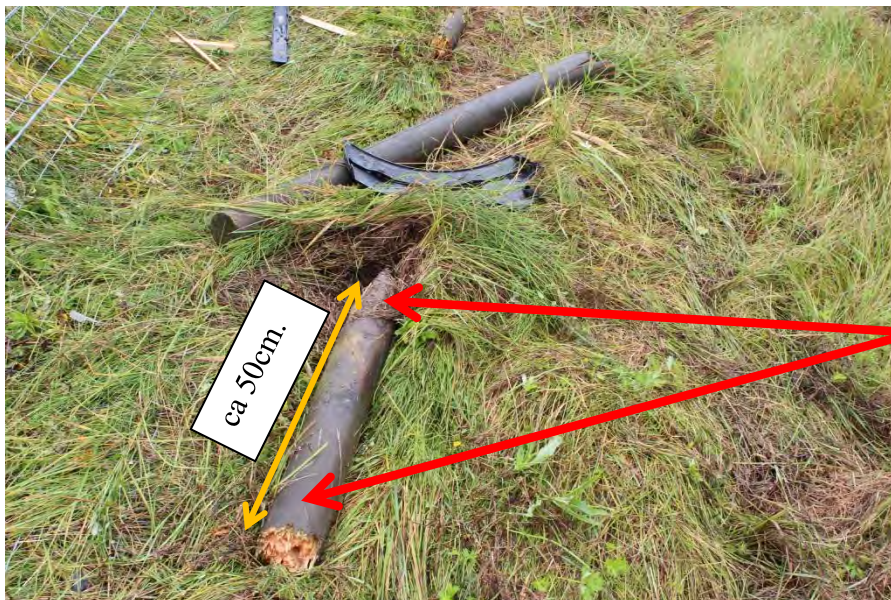
Stolpen av ca 50cm  
ovanför första brottet.

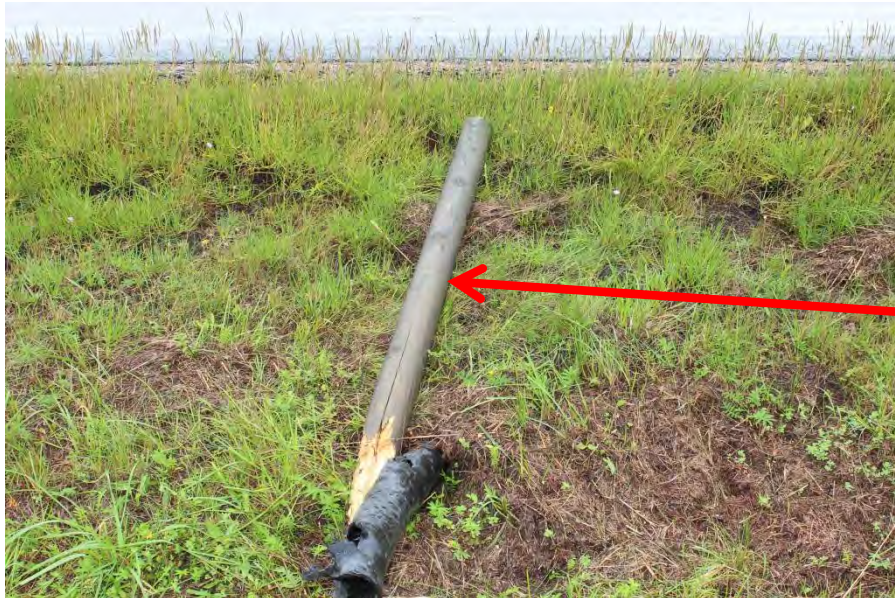
1 av stolparna som satt i  
vindrutan.

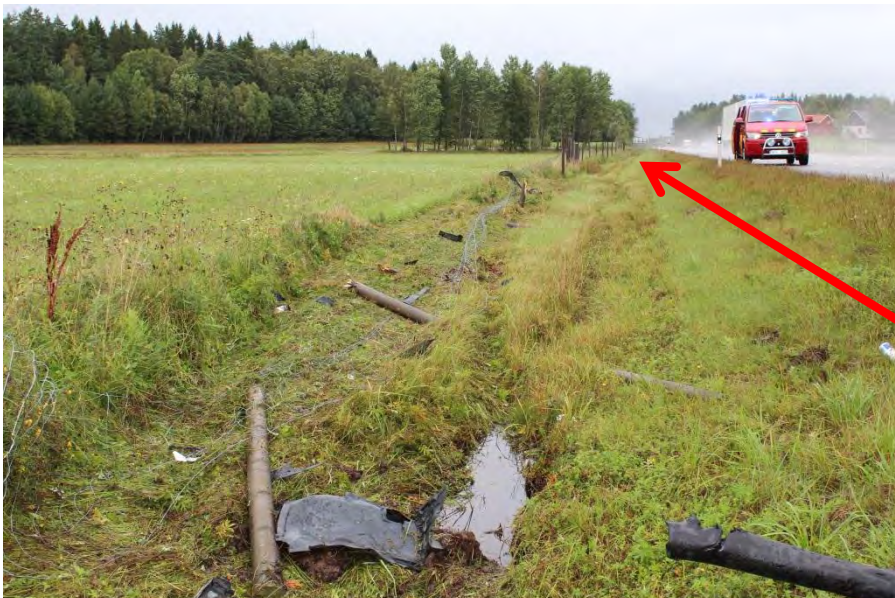
Avåknings plats.

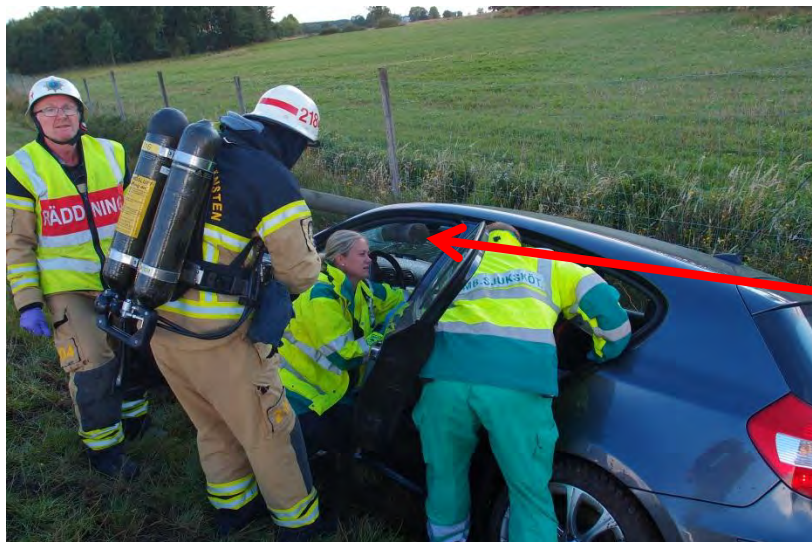
Stolpens placering sett från kupén.

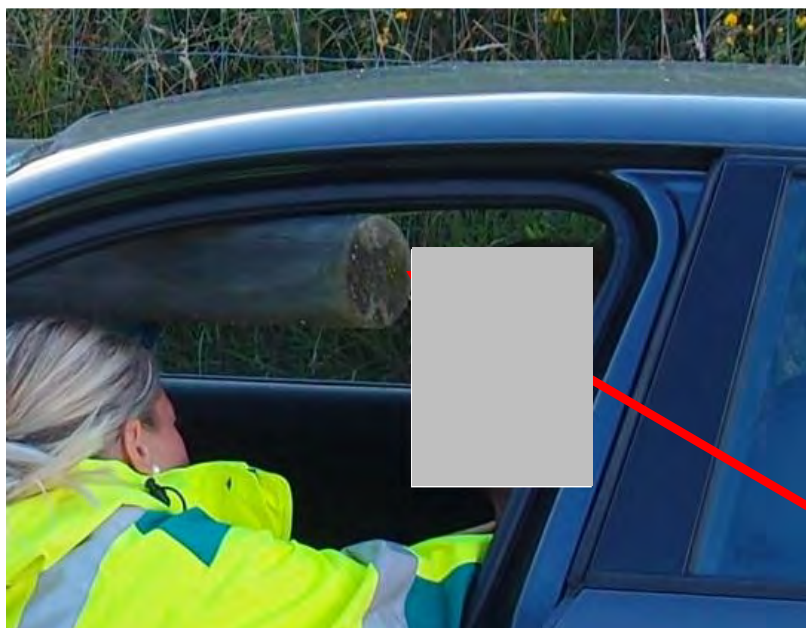
Stolpens placering sett från kupén.
