Datum
2014-11-03
Handläggare
AD
ID brandutredning
Larm nr : 705

Hitta orsaken till branden

Larm tid: 2014-09-25 kl. 12:04:50
Adress: Kungsgatan 38
Objektstyp: Flerfamiljshus
Startutrymme: Diskutrymme
Startföremål: Flusher desinfector Steelco DS 50
Brandorsak: Glappkontakt
Insatsrapportnr: 201400705
SOS ärende nr: 19-5072814-2
Syfte & mål Hitta brandorsaken
Metod step

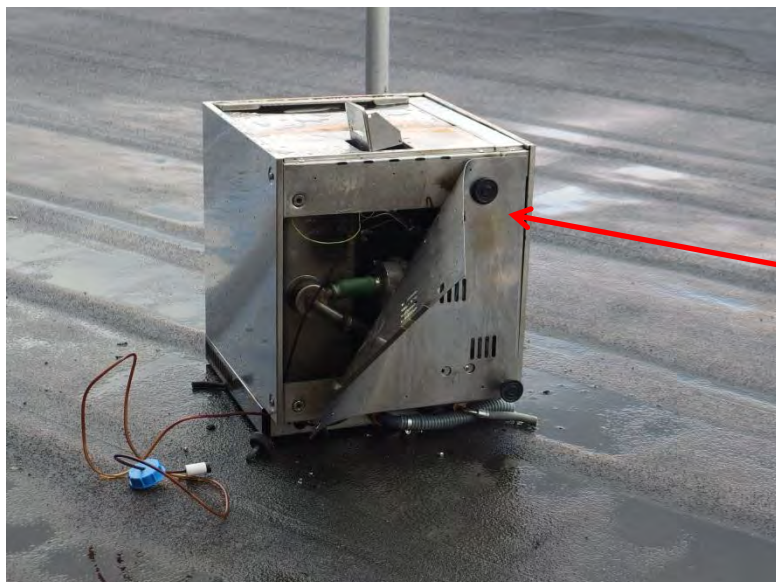
Primärbrand: Kortslutning kabelanslutning till ett relä, se bild.

Brand start plats,
på insidan av
maskinen.

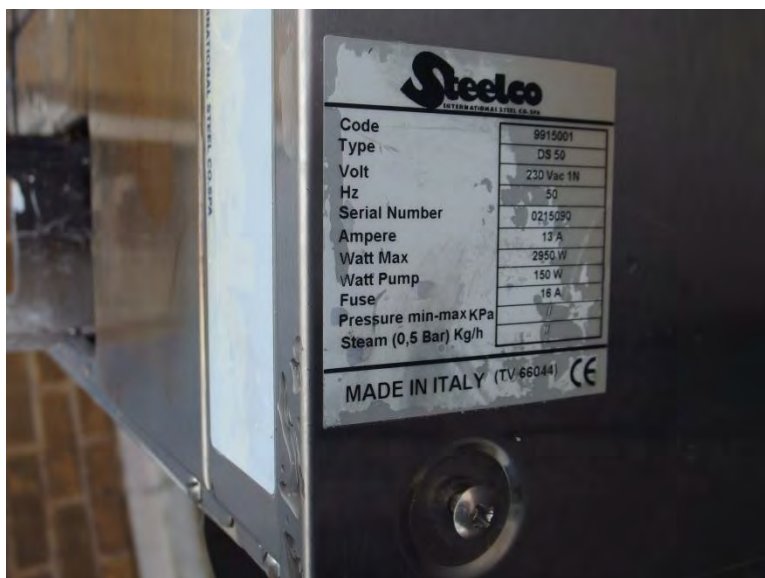
Maskin information,
Tillverkningsår 2002

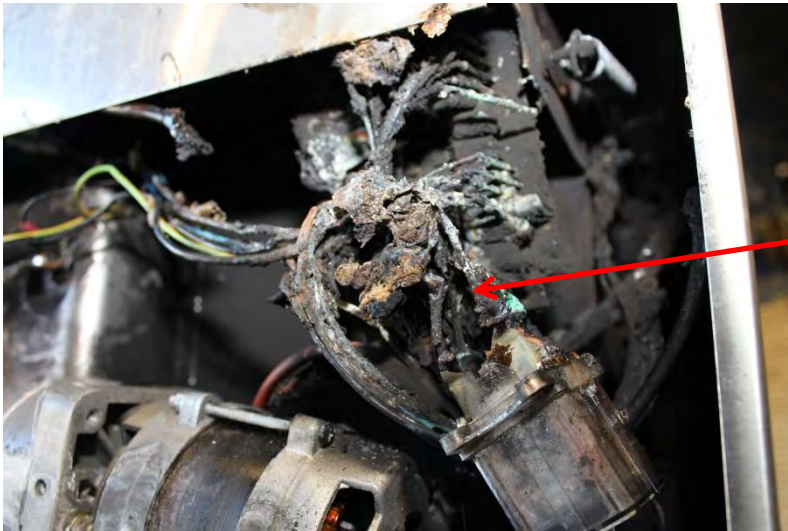
Brand start plats.

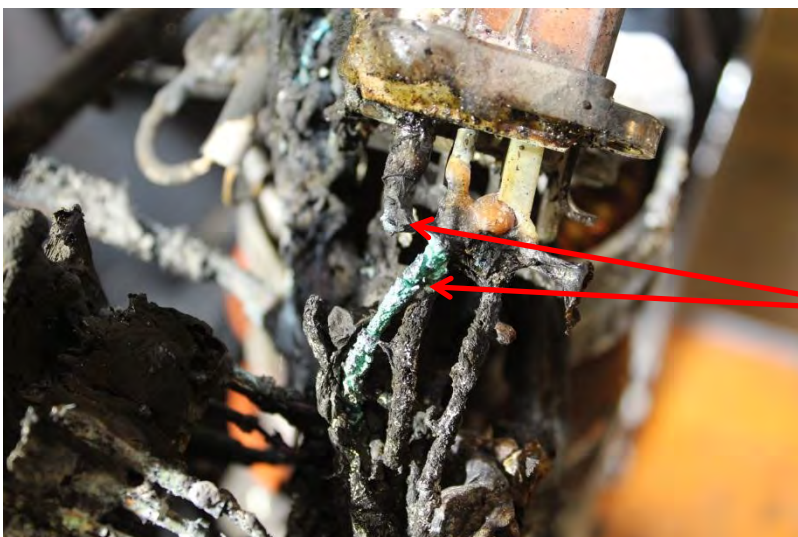
Brandorsak: Med stor sannolikhet kortslutning.

Kortslutningsskada på den
flerkadliga ledaren.

- Vid service av liknande maskiner kan det vara bra med en okulärkontroll av elanslutningar med något mellanrum. Detta för att utesluta glappkontakt.
- Viktigt att offentliga lokaler är utrustade med länkade brandvarnare samt brandsläckare.

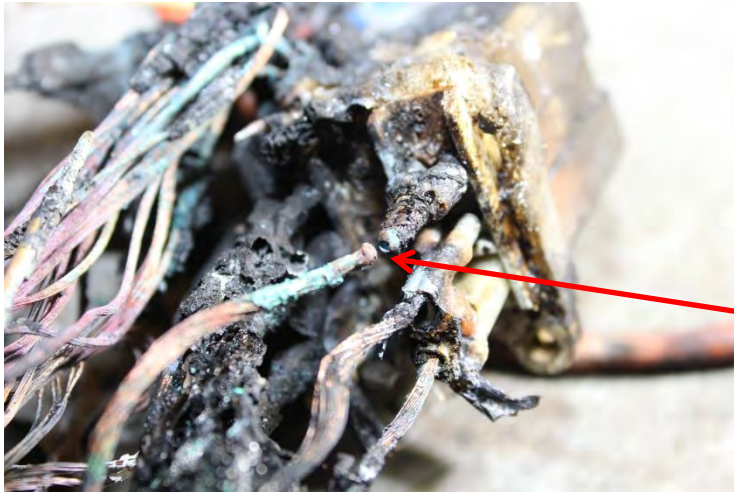
Kortslutningsskada på den flerkadliga ledaren. Efter lite rengöring med kniv syntes skadan.
