Datum  
2014-08-06  
Handläggare  
AD  
ID brandutredning  
Larm nr : 14-538

**Larm tid:** 2014-08-05 kl.12:48  
**Adress:** [REDACTED]  
**Objektstyp:** Flerfamiljshus  
**Startutrymme:** Sovrum  
**Startföremål:** Grenkontakt  
**Brandorsak:** Överbelastning mycket trolig.  
**Insatsrapportnr:** 201400538  
**SOS ärende nr:** 4986693  
**Syfte & mål** Utredda brandorsaken  
**Metod** Brandplatsundersökning

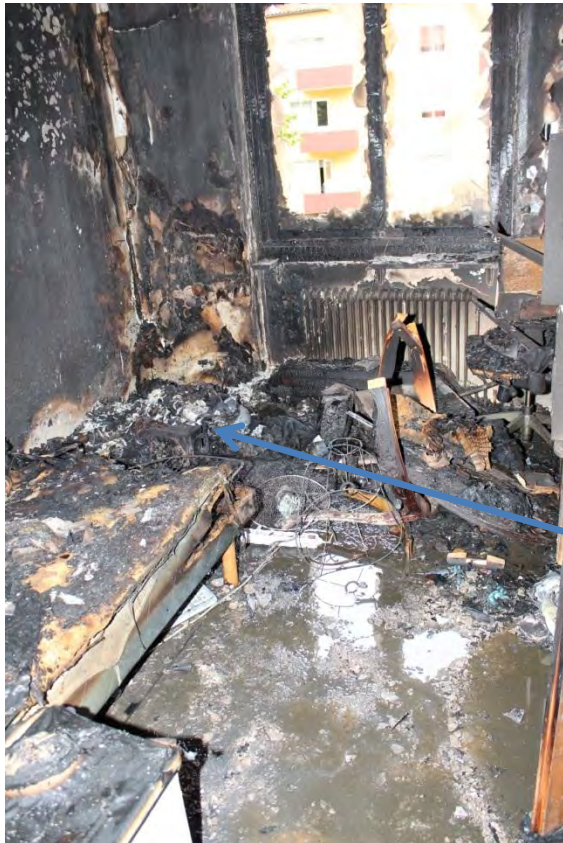
Primärbrandområde

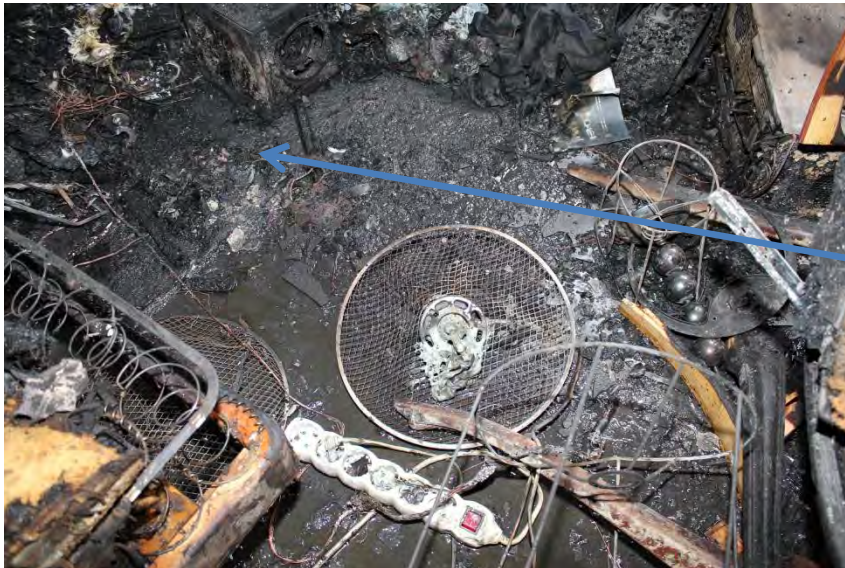
Primärbrandområde

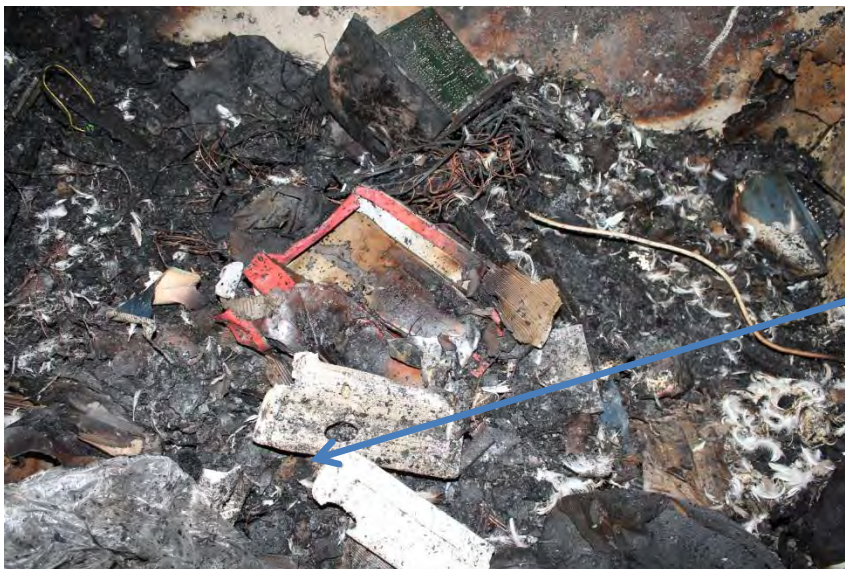
Primärbrandområde  
innan rensning.

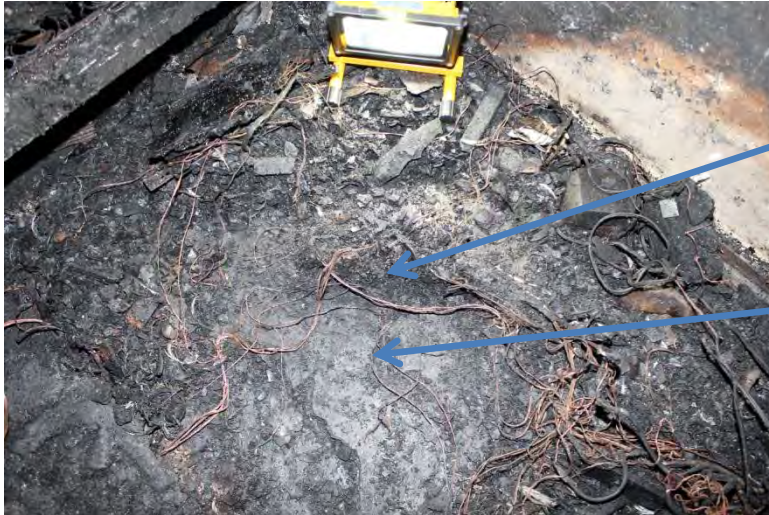
Brandorsak: Överbelastning i grenuttag.

1:a grenkontakten.

Primärbrandområde  
efter rensning.

- Inte använda ett av vägguttagen i rummet till att placera 4st grenkontakter (med 6st kontakter vardera) eftervarandra med mycket strömuttag. Detta medför ökad risk för överbelastning och brand.

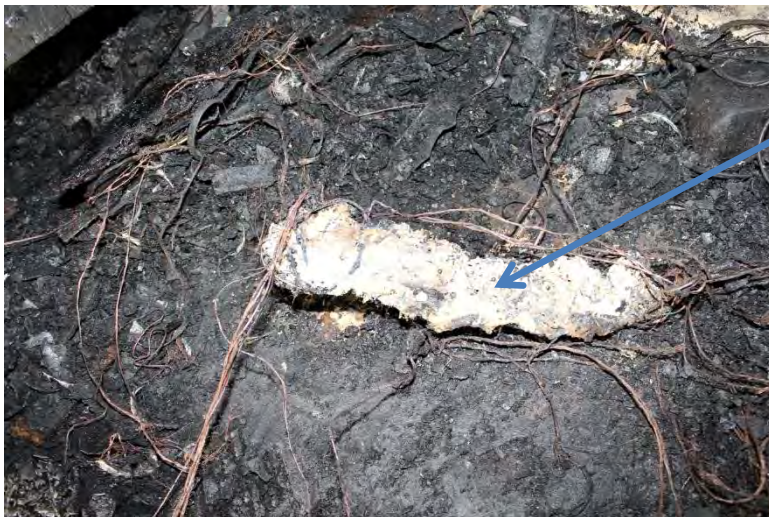
1:a grenkontakten  
vänd.

Det var mycket  
brännbart runt och  
på grenkontakten.

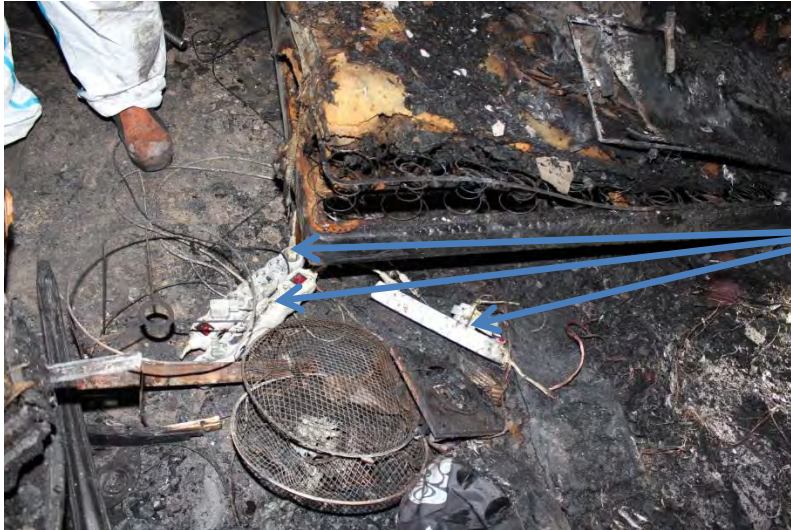
De tre andra  
grenkontakterna.

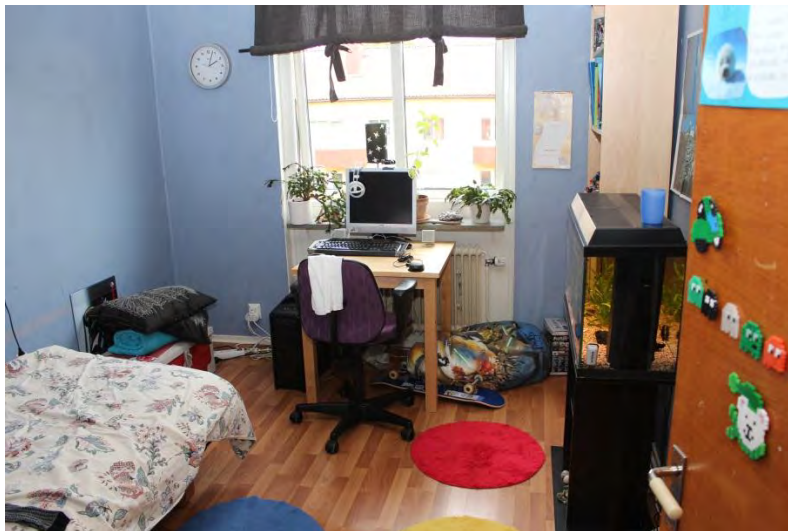
Samma rum, bild från  
lägenhet på 3 våningen.  
Inte samma möblering  
bortsett från sängen som  
var placerad likadant.
