Anledning till undersökningen: **Utreda brandorsaken**

Larm tid: 05:20:25 2014-05-04
Adress: Hembygdsgården Haraberget
Objektstyp: Museum, kafé
Startutrymme: Troligen utsidan, under konstruktionen
Startföremål: Sanorlikt Brännbar vätska
Brandorsak: Troligen anlagd
Insatsrapportnr: 201400060
SOS ärende nr: 19-4821085-2
Syfte & mål: Utreda brandorsaken
Metod: -----

UNDERSÖKNINGSPROTOKOLL BRANDUTREDNING

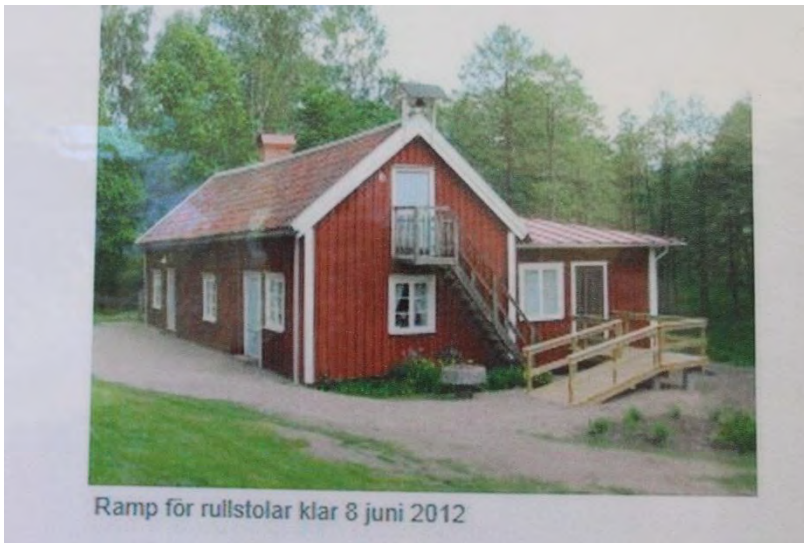
Så här såg byggnaden ut innan branden

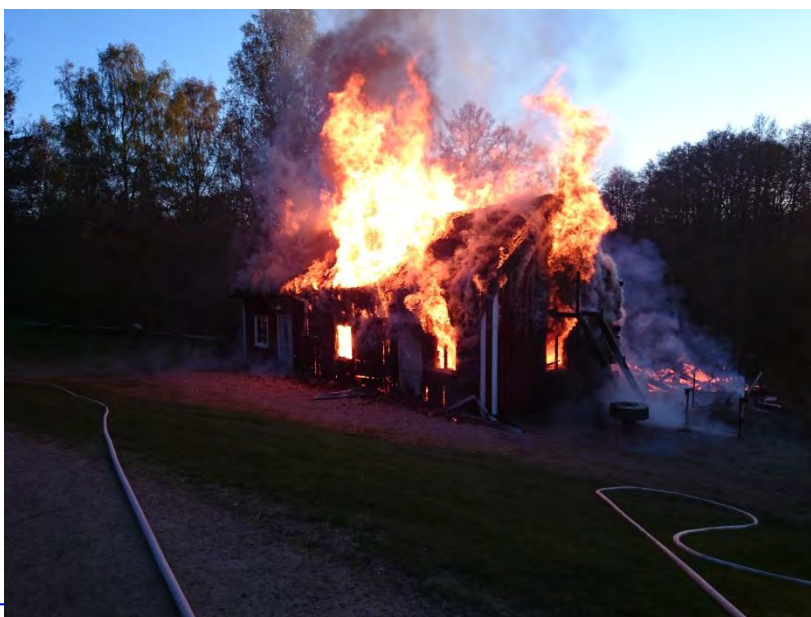
Omfattning vid ankomst: Hela byggnaden var övertänd.

Detta mötte räddningstjänsten vid framkomst

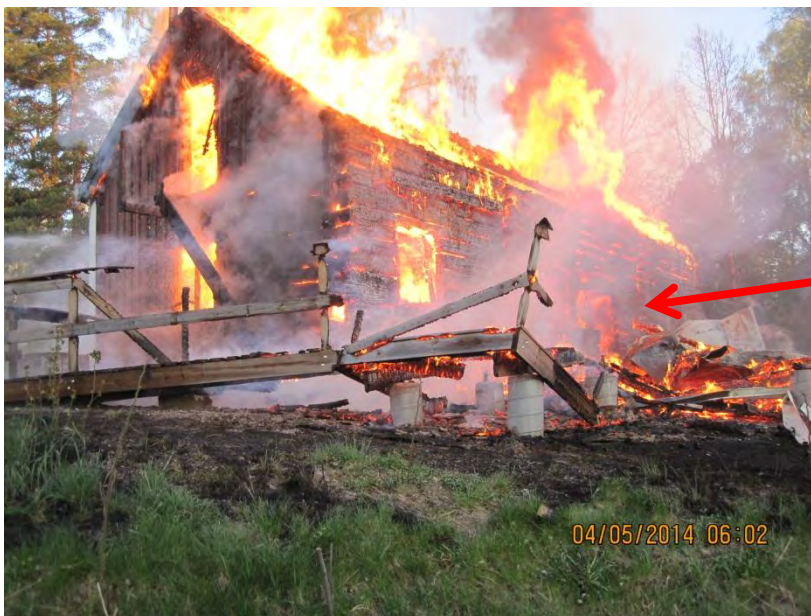
Skadeomfattning: Nybyggda delen helt ner brunnen medans den gamla delen står kvar men är totalskadad.

Här var den nybyggda delen

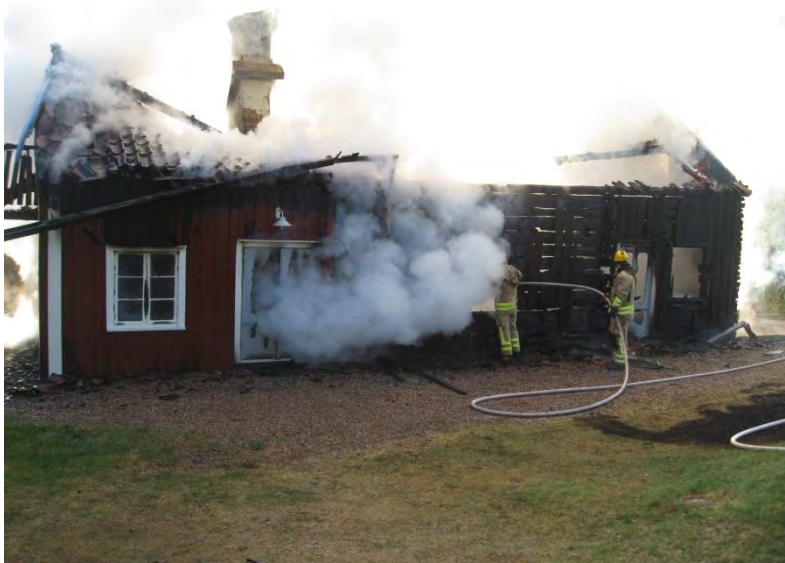
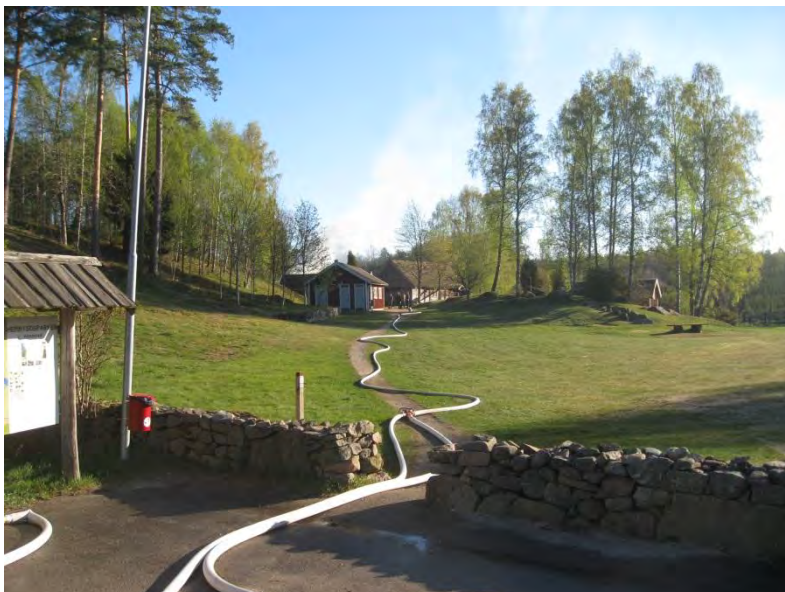
Räddningsproblem,
Lång slangdragning

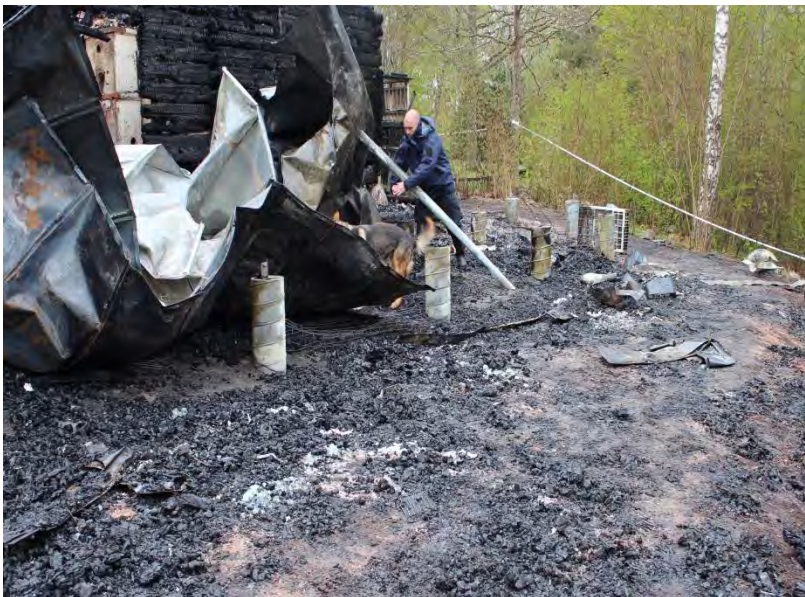
Hunden söker bland
brandresterna efter
brännbarvätska.

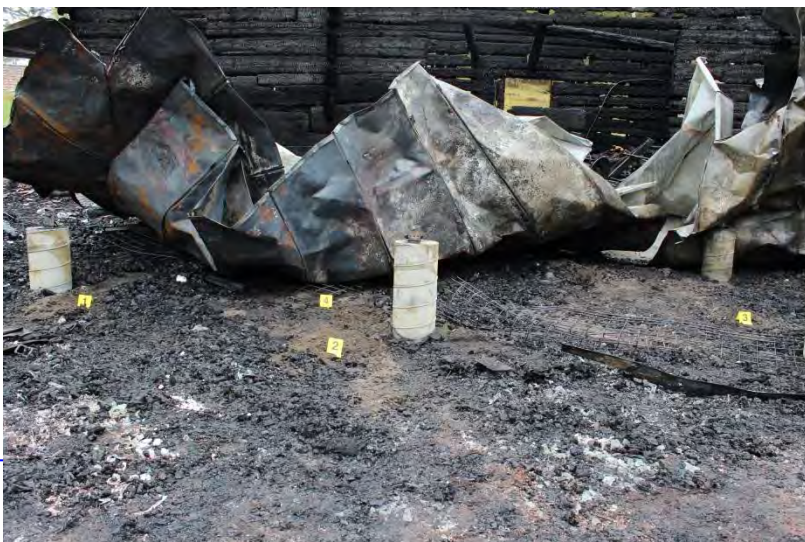
Brandorsak: Troligen anlagd eventuellt med brännbarvätska. Provsvar från SKL med Dnr: 2014007292 visar att det förekommit brännbar vätska av typen bensin på 3 ställen av 4 med graden +2 enligt utlåtandeskalan för resultatvärdering.

Hunden markerade på 4
ställen där prov togs och
dessa skickades till SKL för
analys.
