Undersökningsprotokoll
Olycksundersökning

Olycksundersökning
Brand i kylskåp

Undersökningen utförd: 2011-09-15
Undersökningen utförd av: Hans Trengereid
ID olycksutredning: A 201100163
Bilagor:

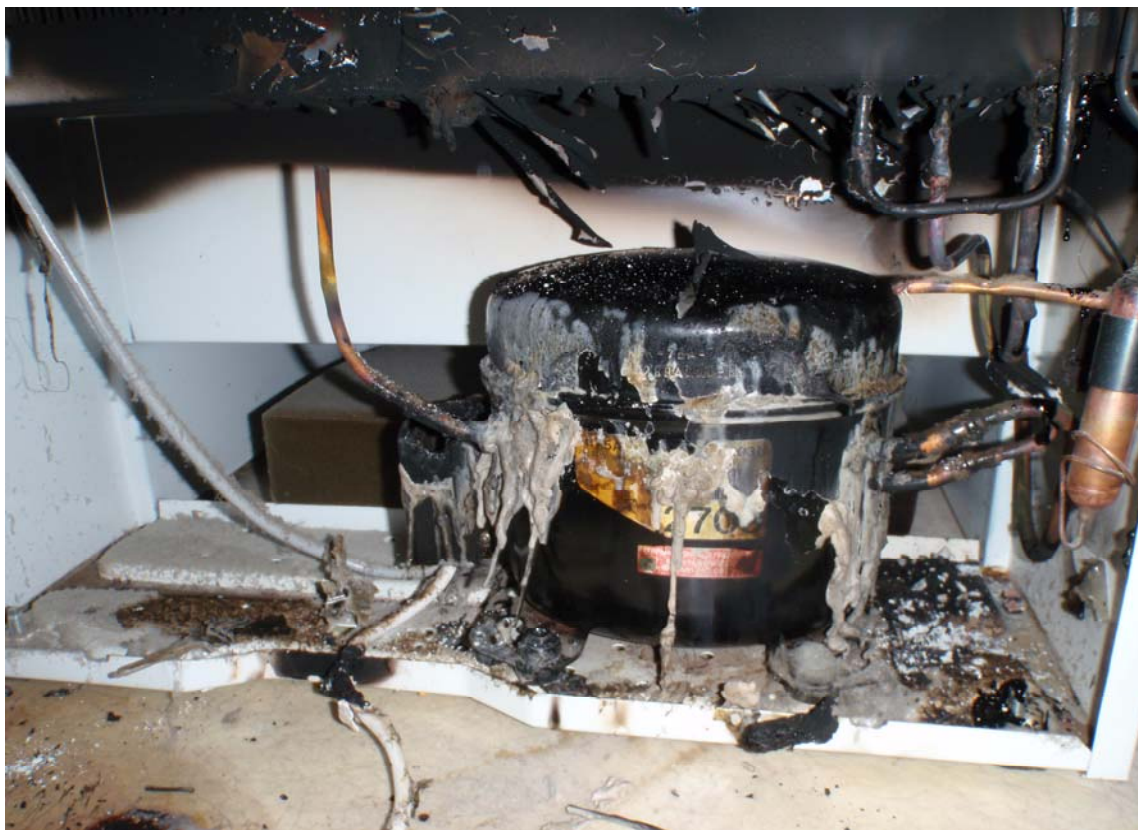
Kylskåp kraftigt brandskadat, vägg bakom kylskåpet sot och värmeskador.

Ett materiell fel i kompressorer tillverkade av Danfoss fram t.o.m. 1997 konstaterades. Ett startrelä som innehåller en keramisk isolator kan bli så varm att närliggande plast smälter med en mindre gas explosion som följd, varvid brand kan uppstå i kompressorn.

Det kylskåpet som var inblandad i denna insats hade en kompressor av ovan nämnda typ och var tillverkat v 34 1989. Det är efter samtal med Serviceavdelning på Electrolux mycket troligt att brandorsaken är den samma som ovan nämnda.

- Fastighetsägaren är informerad om det inträffade och kommer vid tillfälle att kontrollera övriga lägenheters kylskåp.
- Brandvarnaren i drabbad lägenhet har enligt fastighetsägaren ej varit monterad mer än ca 4 år varvid funktionen borde ha varit ok. Funktionsprov av brandvarnare av samma typ kommer att utföras och kontakt tas med tillverkaren.
- De boende kommer att informeras av vikten att testa brandvarnarna och man kommer att erbjuda hjälp med funktionskontroll till behövande.
