**Hitta brandorsaken**

Alingsås och Vårgårda Räddningstjänstförbund

### Upplysningar om branden

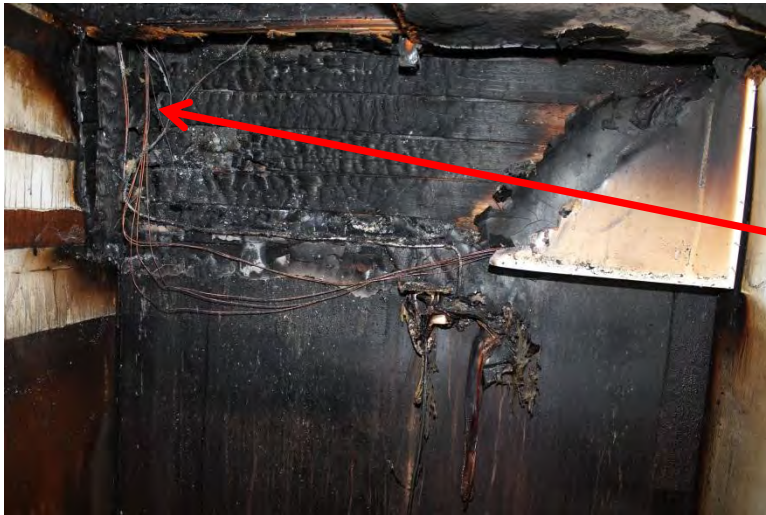
Brandförlopp: Branden startar bakom skåpen ovanför kyl/frys i elkabel (kuloledning) och får fäste i väggmaterial.

Primärbrandplats  
efter borttagning  
av kyl/frys samt  
överskåp.

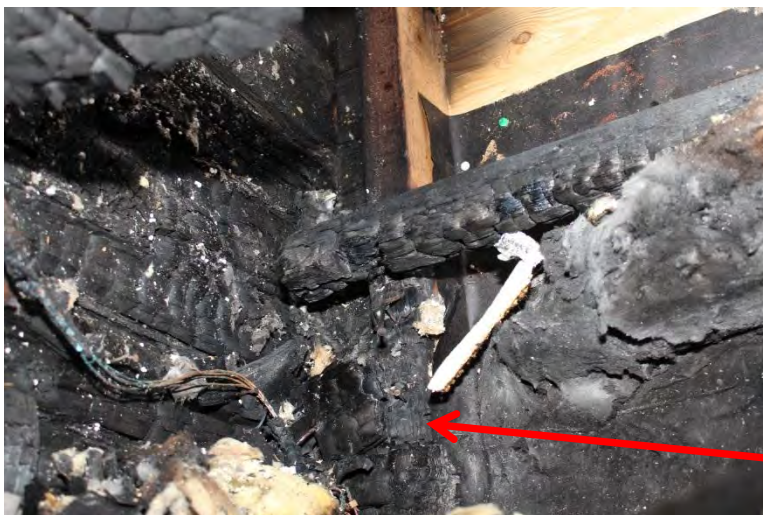
Primärbrandplats  
i närbild.

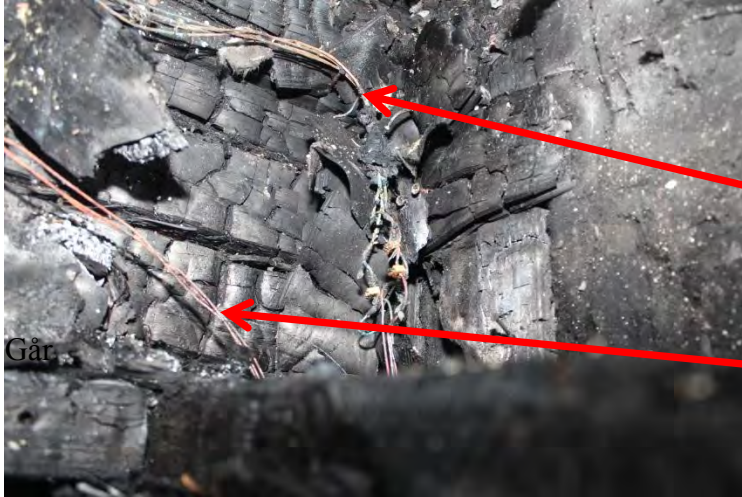
Brandorsak: Överledningsskada på kuloledningen som fanns bakom skåpen ovanför kyl/frys.

5 ledad kabel som går  
till inbyggnadsugnen.

Kulokabeln i vilken  
överledning har skett.

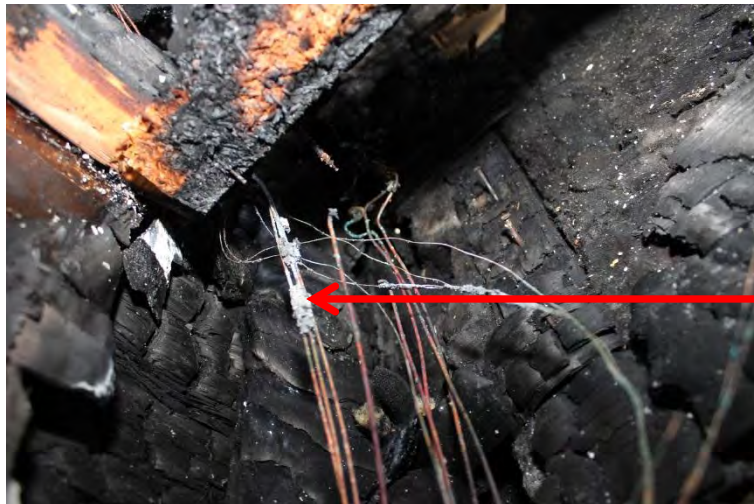
Kulokabeln sett  
bakom överskåpet

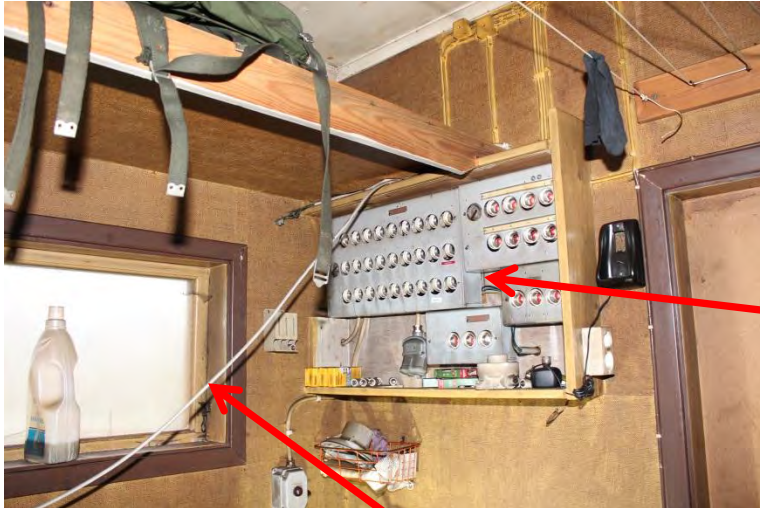
Elcentral i huset, efter att vi lämnat platsen plockades samtliga säkringar bort.

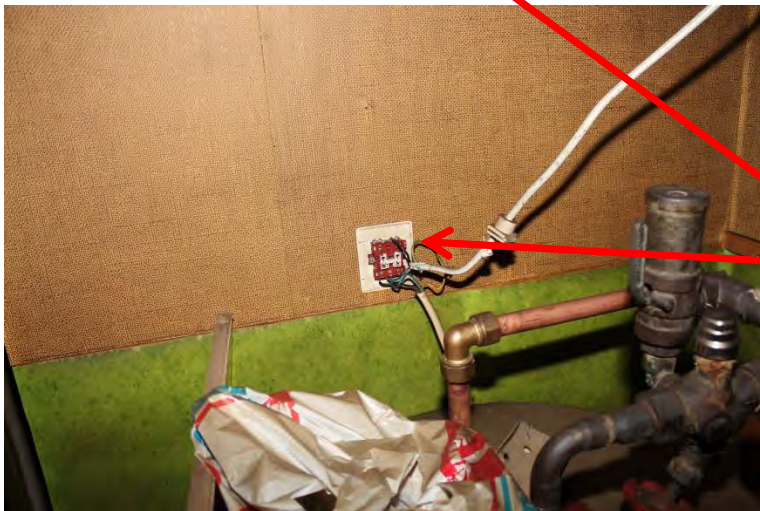
Koppling till ett fast uttag vidare till, vet ej.

- Viktigt att man anlitar en certifierad elektriker vid arbete med el eller att man har erforderlig kunskap. ( se sista bilden)
