Undersökning av olyckor och räddningsinsatser
Avdelning Skydd och Samhälle

Händelse: Trafikolycka, frontalkollision mellan två personbilar, en av förarna omkom.

Plats: Lv 1546 mellan Överlida och Östra Frölunda. Position RT90, X: 6361540, Y: 1330253.

Diarienummer: 15-000025

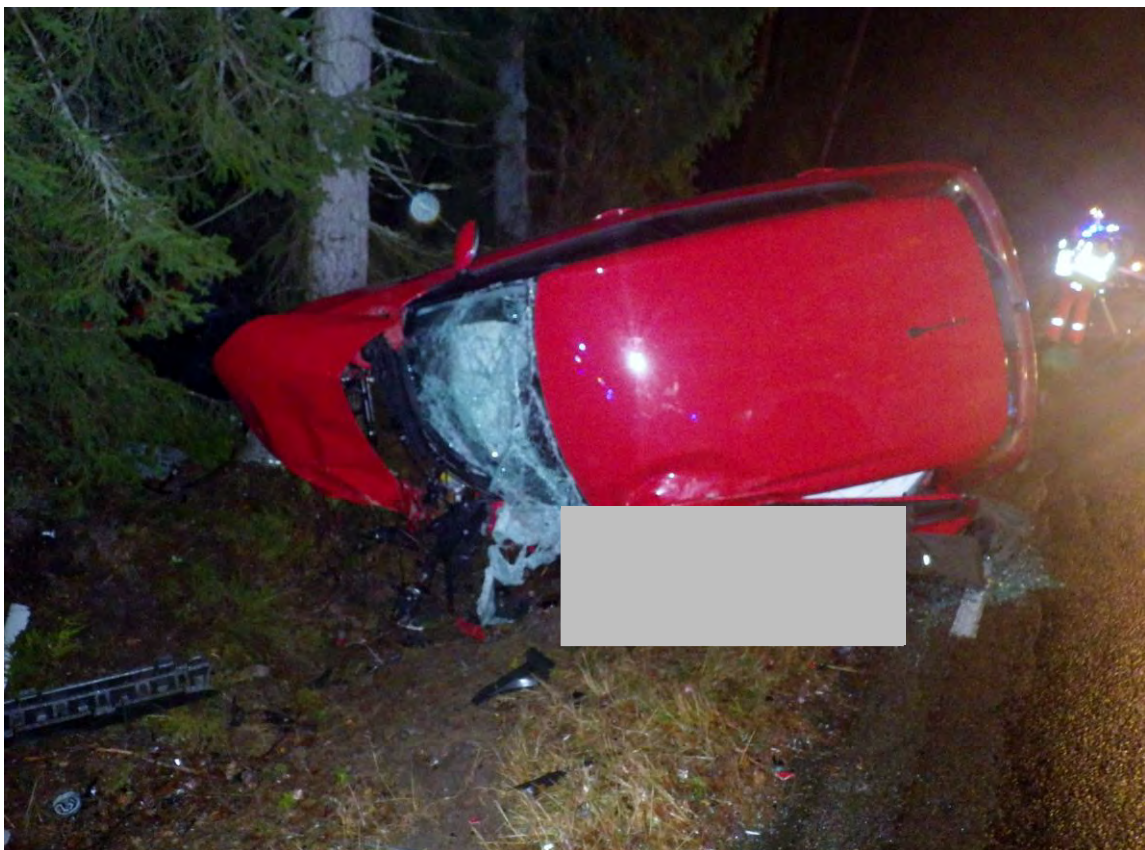
Fordonet (Skoda Fabia) som den omkomna kvinnliga föraren färdades i, räddningstjänstens foto.

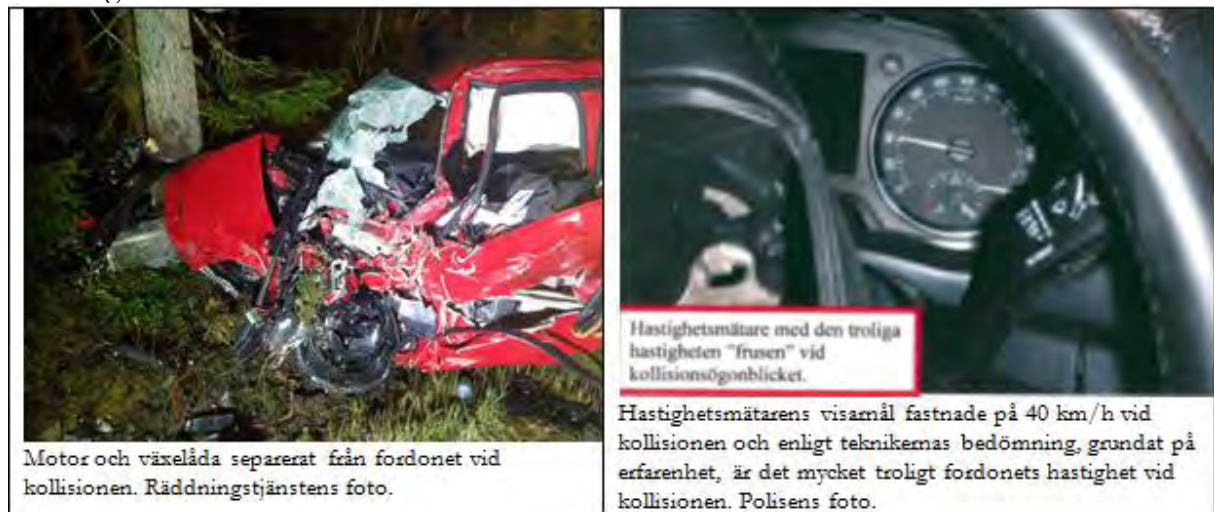
Skoda Fabia (2012)

Fordonet totalskadades vid kollisionen:

- föraren använde bälte
- förarplatsens Airbag och krockskyddsgardinerna på båda sidor utlöstes vid kollisionen
- samtliga däck var i bra skick

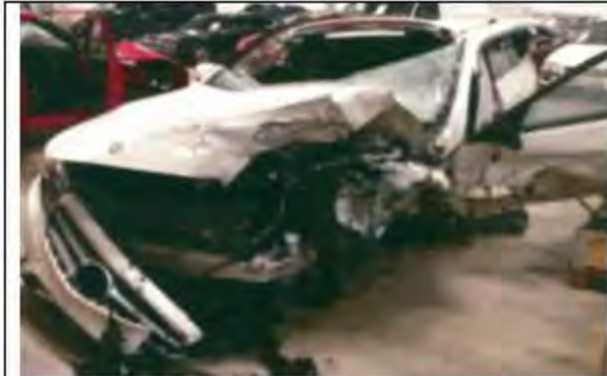
Fordonets karosseri fick stora kollisionskador vänster fram, polisens tekniker bedömer fordonet som totalhavererat.

- föraren har troligtvis inte använt bälte
- Airbag i ratt och vänster krockskyddsgardin utlöstes vid kollisionen

Visar fordonets krocksador i fronten. Polisens foto.

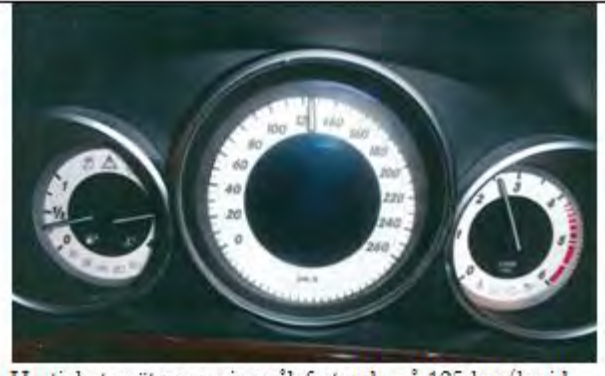
Hastighetsmätarens visarmål fastnade på 125 km/h vid kollisionen och enligt teknikernas bedömning, grundat på erfarenhet, är det mycket troligt fordonets hastighet vid kollisionen. Polisens foto.

Hög hastighet på Mercedesen, hastighetsmätaren stannade i krockögonblicket på 125 km/h. Skodans mätare påvisade en hastighet på 40 km/h, se bilder under rubrik 2.5.2. Utifrån krocksskadorna på bilarna och fordonsplaceringen efter krocken är undertecknad utredares bedömning att mätarna visade fordonens egentliga hastighet.

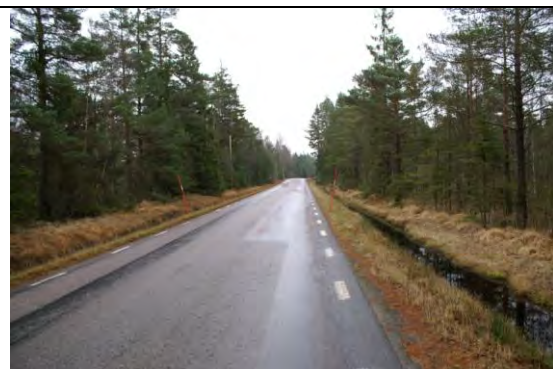
- Hastighetsbegränsning 70 km/h.
- Vägbanan är 4,6 m bred och består av bra asfalt, se foto nedan.
- Vid olycksplatsen är det ett backkrön och en svag kurva.

Foto som tagits ca 100 m innan olycksplatsen i den kvinnliga förarens färdriktning, räddningstjänstens foto.

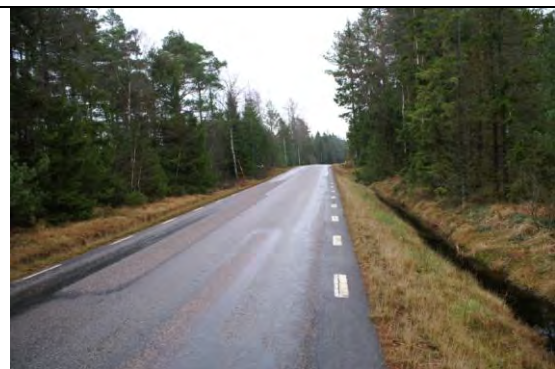
Foto som tagits ca 40 m innan olycksplatsen i den kvinnliga förarens färdriktning, räddningstjänstens foto.

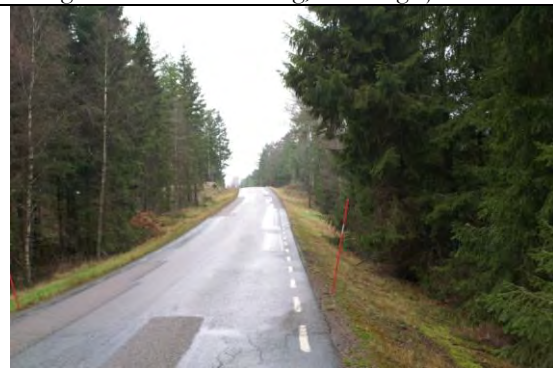
Foto som tagits ca 75 m innan olycksplatsen i den manliga förarens färdriktning, räddningstjänstens foto.

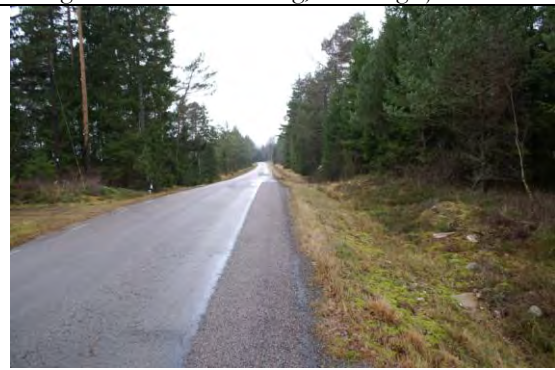
Foto som tagits på backkrönet ca 20 m innan olycksplatsen i den manliga förarens färdriktning, räddningstjänstens foto.

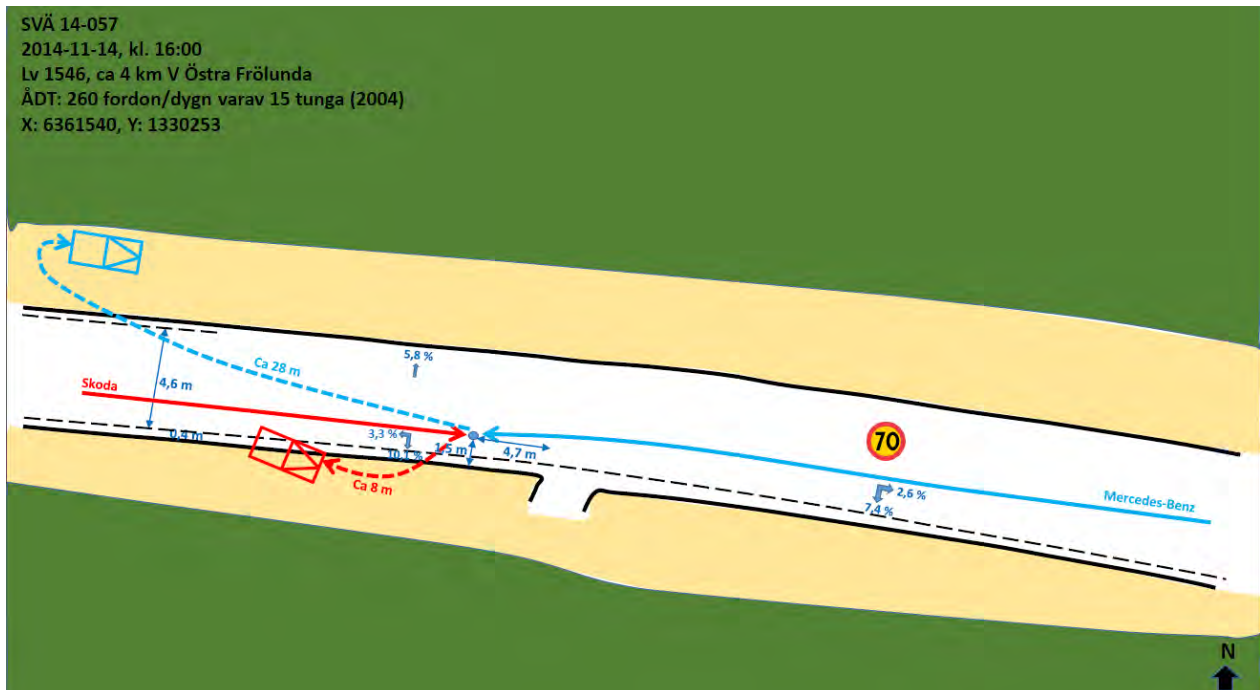
2.6.2 Skiss över platsen

Skiss framtagen av Trafikverkets utredare

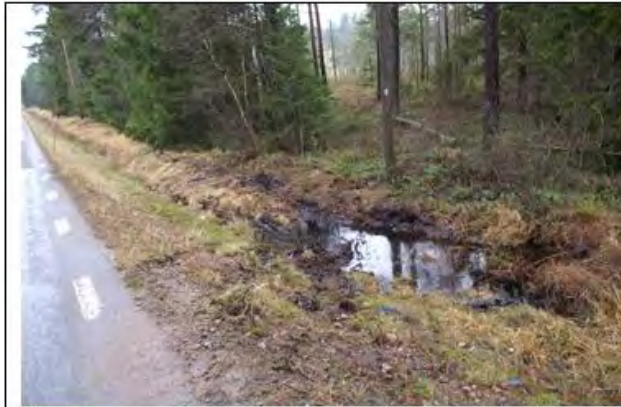
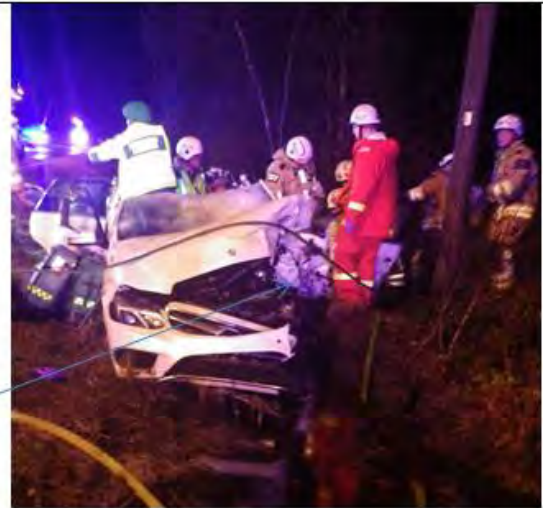
Mercedesen stod i ett vattenfyllt dike så det var svårigheter med att stabilisera fordonet (förslag från analysgruppen: en möjlighet att förenkla arbetet hade varit att bogsera upp olycksfordonet på vägen innan losstagningsarbetet påbörjades).

Det började även brinna i en säkringsbox i anslutning till vänstra A-stolpen. Branden släcktes ned med en pulversläckare, se bilder nedan.

Bild som visar det vattenfyllda diket som gjorde det svårt att stabilisera fordonet.
Pilen visar var det började brinna.
Räddningstjänstens foton.

Efter branden i säkringsboxen blev bilen strömlös så det gick inte att flytta/fälla tillbaka förarstolen på elektrisk väg.

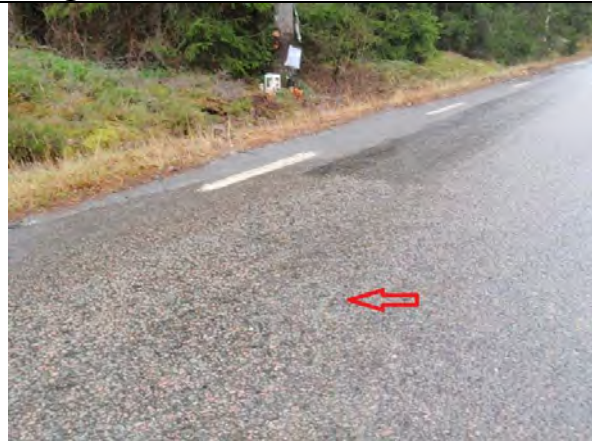
Vid pilen finns en skada i vägbanan som bedöms att ha uppkommit vid kollisionsögonblicket. Trafikverkets foto.

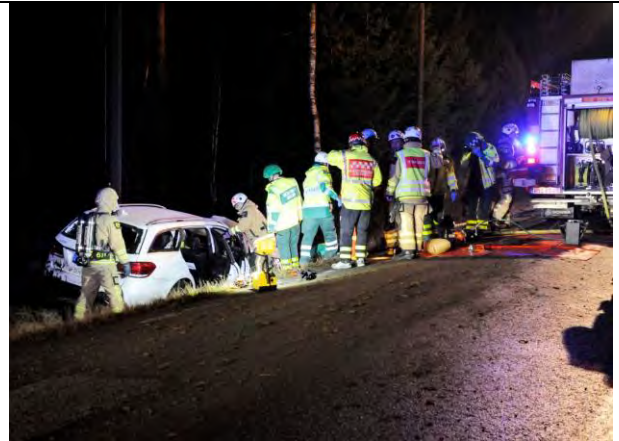
Bildserie på losstagningsarbetet av den skadade föraren i Mercedesen: det tas beslut om att taket ska klippas för att få ut den fastklämda manliga föraren. Agena foto.

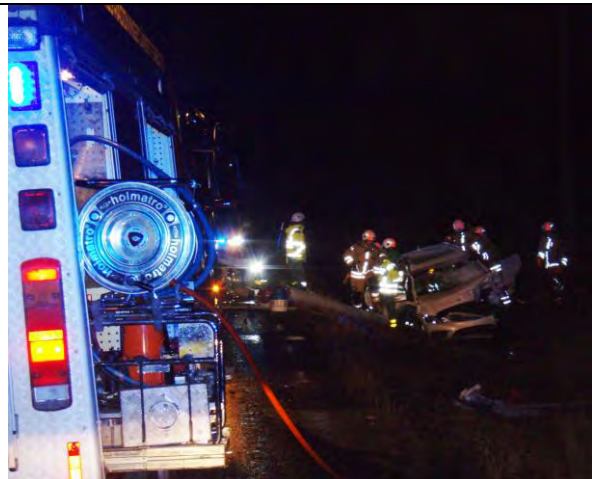
Bildserie på losstagningsarbetet av den skadade föraren i Mercedesen: gasolvärmare framme och båda RIB-stationerna hjälptes åt med losstagningen. Räddningstjänstens foto.

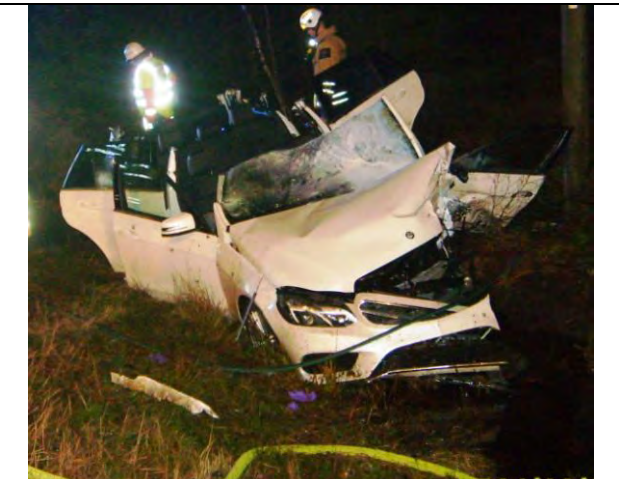
Bildserie på losstagningsarbetet av den skadade föraren i Mercedesen: säkring mot brand med framtagen släckare och vattenslang. Räddningstjänstens foto.

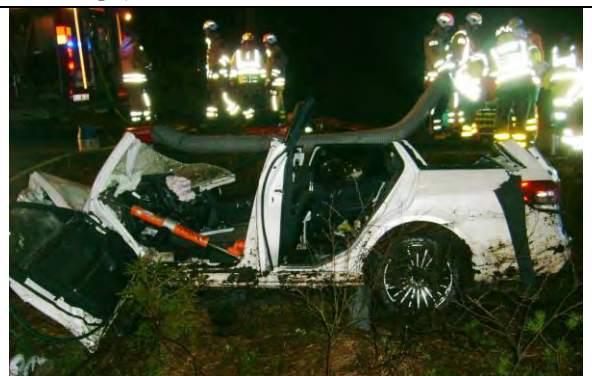
Bildserie på losstagningsarbetet av den skadade föraren i Mercedesen: det har skapats tillträde till den fastklämda föraren och han har lyfts ut ur fordonet. Räddningstjänstens foto.

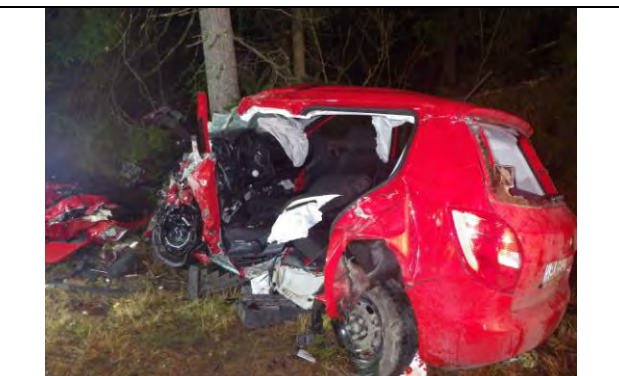
Här har fordonet som den omkomna kvinnan färdades i ställts på alla fyra hjulen, A/B stolpe och dörrarna klippts bort och förarsätet fällts bakåt. Räddningstjänstens foto

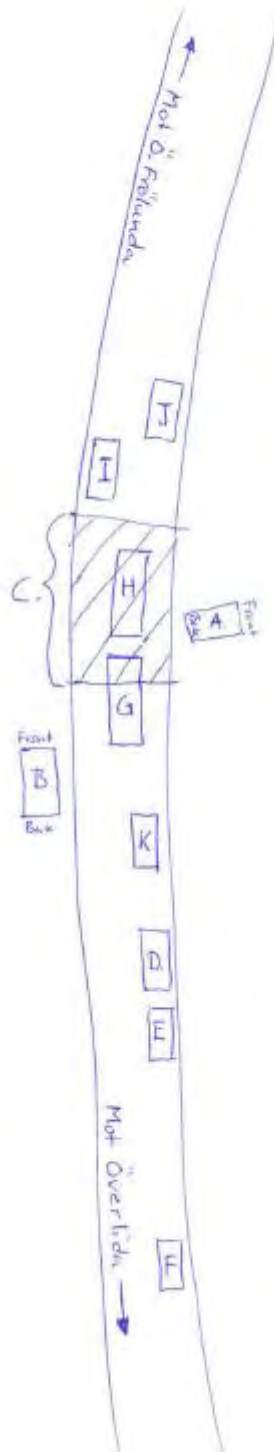
Fordonsplacering

- A= RÖD SKODA. Ligger på sidan med förarsidan mot marken.
- B= VIT MERCEDES. Står i diket på hjulen.
- C= Backkrön
- D+E= Personbilar. Förarna larmade och gjorde första insatsen.
- F= FIP-bil 5260 Mjöbäck.
- G= Släckbil 5210 —" —
- H= —" — 5010 Svenljunga.
- I= FIP-bil 5060 —" —.
- J= Ambulans nr. 1.
- K= —" — nr. 2.
