Olycksutredning

Brand i radhus
Husholmsgatan, Göteborg
10 augusti 2014

Referens insatsrapport: 2014005326

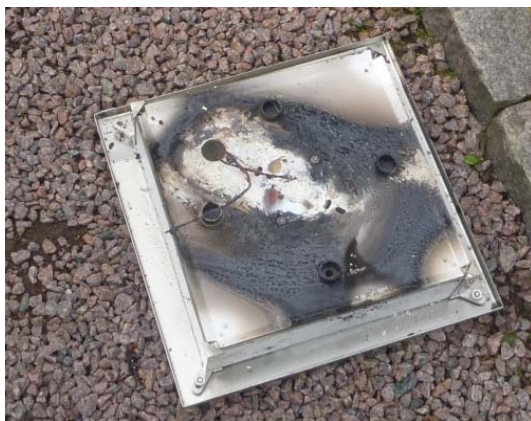
Det har inte varit fokus i utredningen att analysera brandorsaken. Insatspersonalen beskriver att det kolat kring taklampan i sovrummet. Branden har i så fall spridit sig upp på vinden via innertaket och bjälklaget. Trolig orsak är elfel. (Bild 2)

Bild 2. Den troliga brandorsaken är elfel.

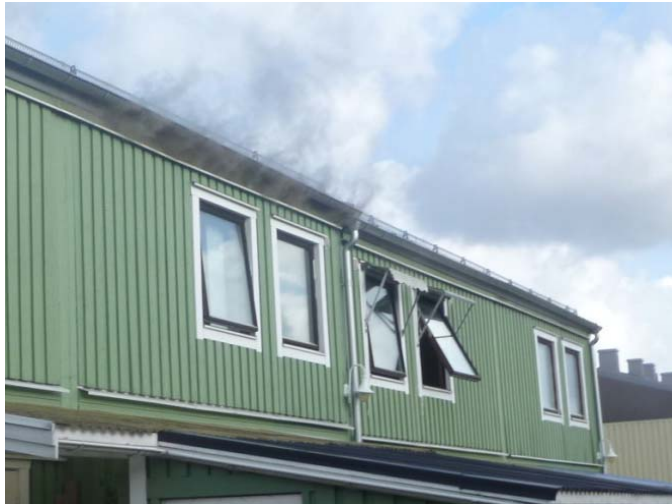
När första styrkan anlände fick de möte och visades till rätt hus. Informationen de fick var att det brann i ett av sovrummen på andra våningen och att alla var ute, samtidigt som de såg att det trängde ut rök från takfoten (Bild 3). Rökdykare tog sig upp till andra våningen där de möttes av en hel del rök och värme. De kunde ändå se att det brann runt taklampan, med spridning i taket upp till vinden. De frilade delar av innertaket och släckte branden underifrån. Även vindstrappan i hallen användes för att komma åt branden.

Bild 3. Ankomstbild: brandgaser läcker ut vid takfoten från aktuell lägenhet/vind.

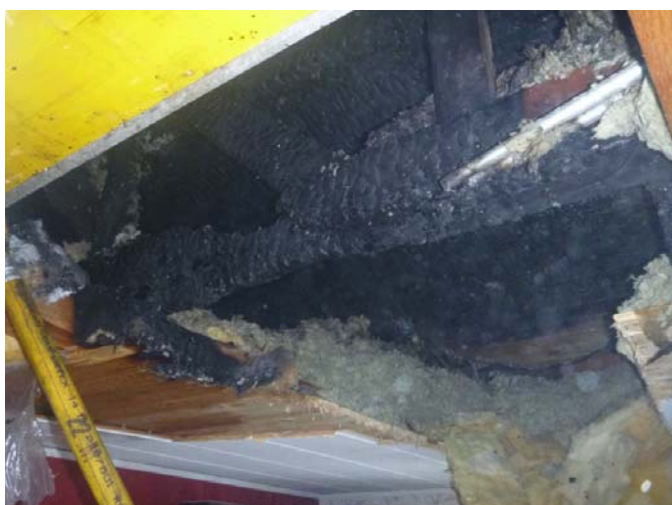
Under tiden var det styrkor som kontrollerade intilliggande lägenheter, men det var förvånansvärt oskadat och rökfritt. Ungefär i detta skede i insatsen förstod man att det var sektionerat på vinden. Sektioneringen hade hjälpt till att minimera spridningen. Därefter påbörjades eftersläckning, friläggning och bevakning av vindsutrymmet som var kraftigt brandpåverkat. (Bild 4)

Bild 4. Kraftigt påverkat vindsutrymme, sett från övervåning.

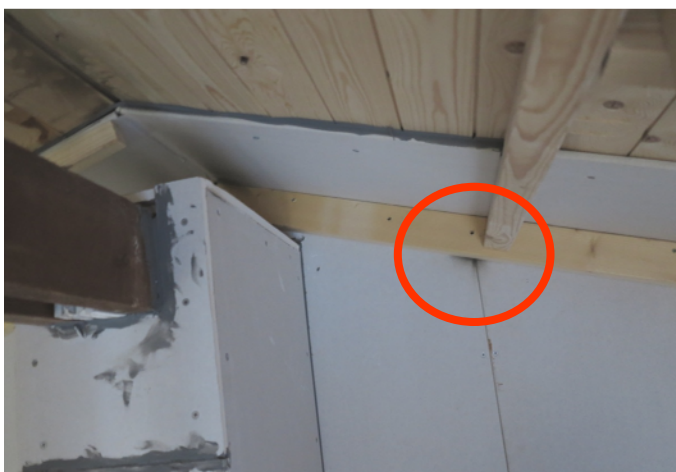
Vid ett av besöken efter branden på Husholmsgatan gjordes en enkel kontroll av hur det såg ut på grannens vind. Den enda spridning som kunde noteras var att det på ett ställe i skarven mellan tak och vägg skett visst läckage av brandgaser från brandutsatt vind. (Bild 5.)

Bild 5. Ringen markerar ett visst läckage av brandgaser i skarven mellan tak och vägg.

Hade sektioneringen inte funnits hade spridningen tveklöst varit större. Att man ändå fått visst läckage av brandgaser, trots två dubbla lager av gips (som enligt ritningarna ska vara tätade i alla springor) kanske kan bero på att just tätningen är sämre utförd på vissa ställen. Det visar på hur extremt viktigt det är att alla

detaljer i sektioneringen blir rätt utförda, t.ex. vad gäller just tätning och överlappning av gipsskivor.

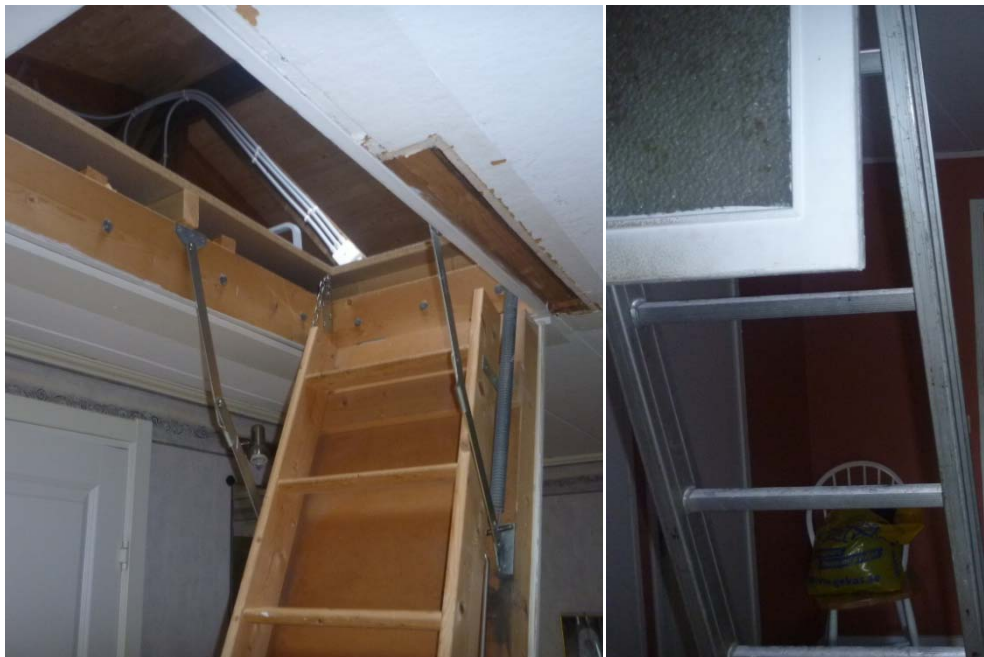
Exakt hur det byggnadstekniska brandskyddet såg ut innan sektioneringarna utfördes har inte utretts helt. Det skydd som fanns låg i vindsbjälklaget, mellan lägenhet och vind. Vindarna var helt öppna längs med radhuslängorna. Vindsluckorna mellan bostäder och vind var i grundutförande trådnätsarmerade glasluckor utan dokumenterad brandklass. Ett alternativ till de åtgärder man valde att utföra skulle kunna ha varit att förstärka brandskyddet i bjälklaget mot vinden, främst genom att byta ut glasluckorna mot brandklassade vindsluckor. (Bild 6)

Bild 6. Till vänster – grannen till brandutsatt bostad har bytt ut tidigare glaslucka mot vind. Till höger – del av vindslucka i glas i brandutsatt lägenhet.

Jämfört med att sektionera vindarna hade den åtgärden varit betydligt enklare, men det hade inte varit en lika bra lösning. Man hade då riskerat att kunna få en brand som utan hinder sprider sig på vinden längs med en hel radhuslänga om nio bostäder.

Vid brand på vind med oskyddade bärande konstruktioner finns dessutom större risk för att konstruktioner faller samman vilket kan bidra till ett betydligt snabbare brandförlopp. Att man inte valde att byta ut alla glasluckor i radhusen i Kärra Klockaregårds samfällighet, i tillägg till de åtgärder man faktiskt utförde, berodde sannolikt på att man i vissa lägenheter har takfönster och därmed ville behålla ljusinsläppet från dessa via vindsluckan ner på andra våningen. Dessutom hade ett byte av vindsluckorna kunnat ses som en något "onödig" åtgärd, då man genom sektioneringarna redan uppfyllde kraven på skydd mot brandspridning mellan bostäder.
