## Trafikolycka på Svängstavägen i Olofström

### Upplysningar om trafikolyckan

Larmtid:	Fredag 2015-01-09, kl. 11:01 samt kl 11:39
Adress:	Svängstavägen (väg 538)
Olyckstyp:	Trafikolycka med påkörd brandman
Insatsrapport nr:	201500019

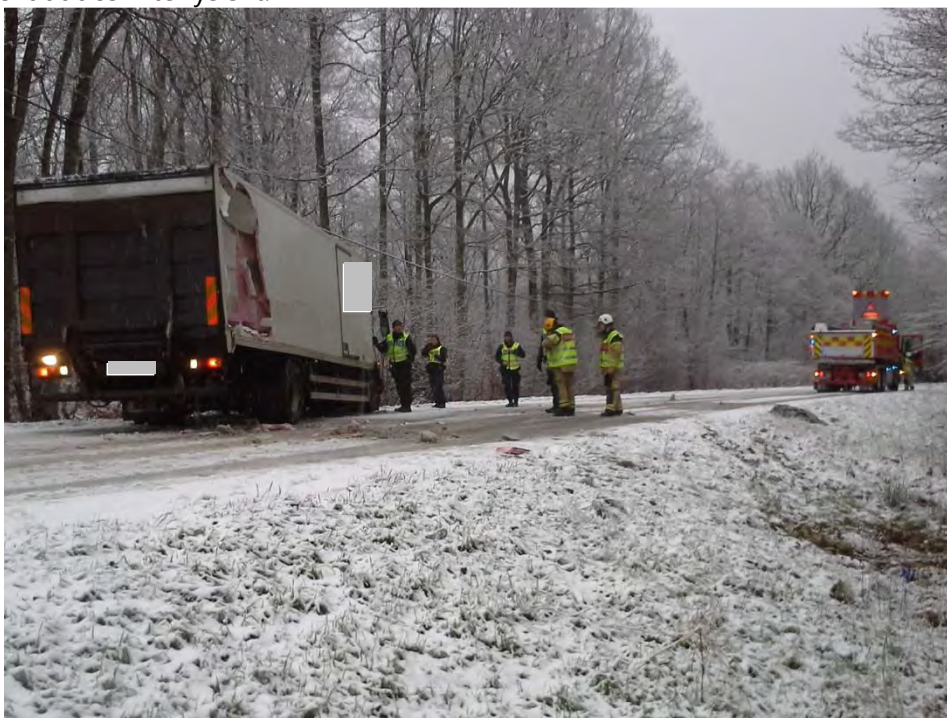
Olycksplatsen. Bilden är tagen då tankbil 5040 längst fram i bild är flyttad ca 50 meter längre fram.

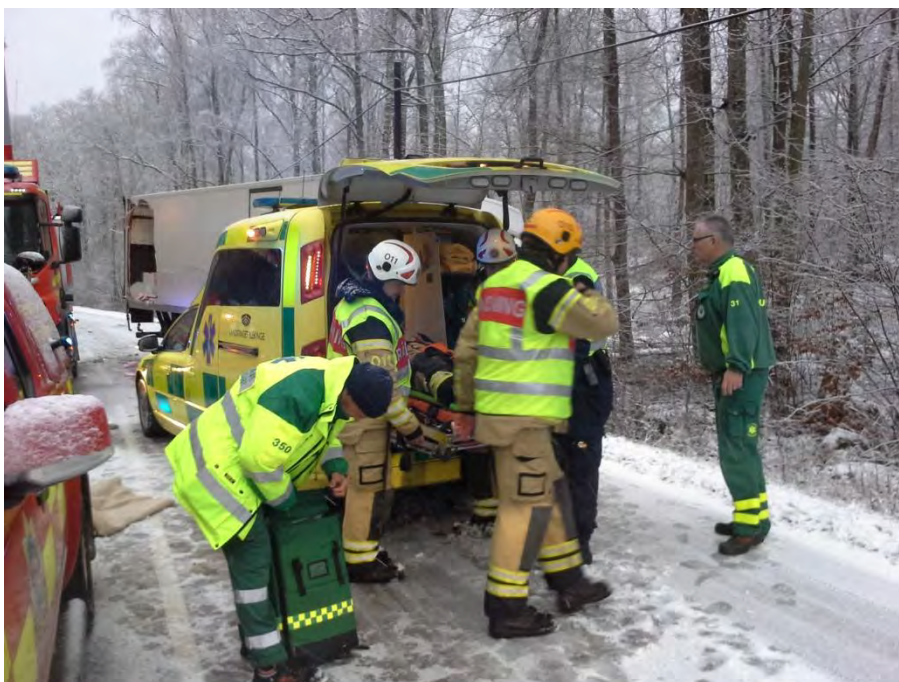
*Här lastas brandmannen in i ambulansen*

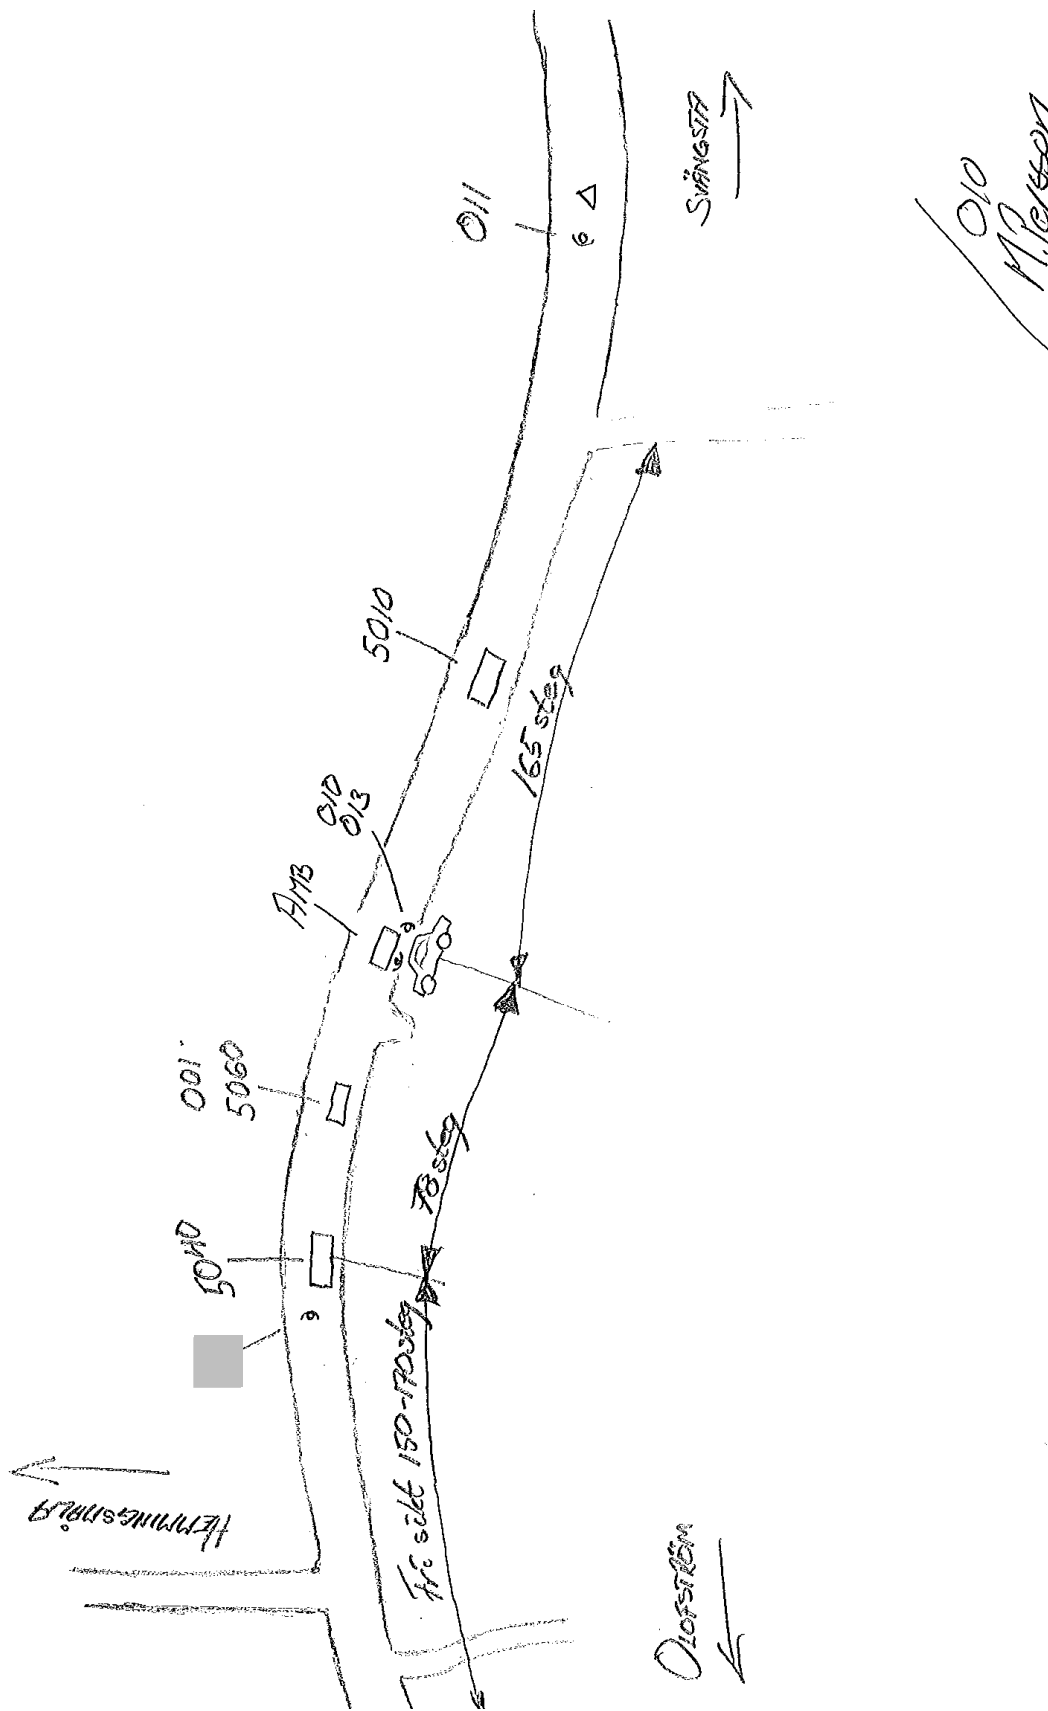
Olyckan inträffade i östergående riktning, dvs. i riktning mot Svängsta (se karta). Vid olycksplatsen svänger vägen svagt åt höger. Sikten genom kurvan var relativt bra och uppskattades till ca 150 meter fram till den person med fordon som blev påkörd av lastbilen. Den person från Räddningstjänsten som blev påkörd benämns härnäst som M i utredningen.

Skissen visar olycksplatsen. Det är ca 150 meter fri sikt framför brandmannen som blir påkörd.
