## Olycksundersökning

Brand i radhus  
Klockarevägen, Kärra  
Göteborg  
den 7 oktober 2010

Göteborg  
2011-04-11

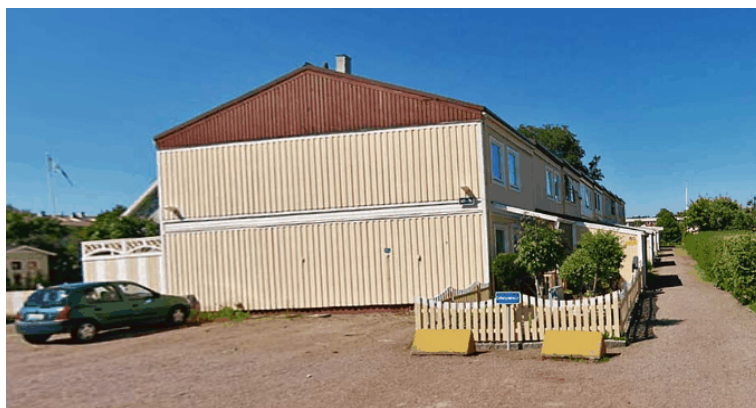
Branden inträffade på andra våningen i den mittersta bostaden, i en radhuslänga på sammanlagt nio bostäder (Bild 1). Byggnaden är uppförd i mitten på 60-talet, bestående av bostäder i två plan, med en osekionerad vind. Varje bostad har en lucka och steg upp till vinden. Luckan som är gjord av glas fungerar som ljusinsläpp (Bild 2). I yttertaket finns även kupoler som släpper in ljuset. Yttertaket är ett plåttak som är lagt ovanpå ett tak i eternit (original från när huset byggdes). Takfoten slutade jämnas med fasaden (Bild 3). En del innehavare utnyttjade vinden som förråd, så det var placerat en del föremål där.

**Bild 1.** Radhuset består av nio bostäder i två plan.

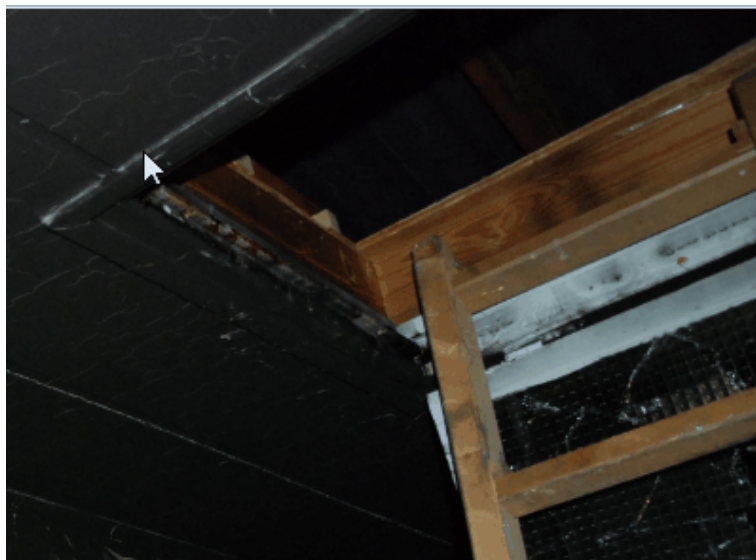
**Bild 2.** Luckan upp till vinden är gjord av glas och fungerar som ljusinsläpp

Det byggnadstekniska brandskyddet i den aktuella fastigheten är dimensionerat efter tidigare regler som hade lägre brandskyddskrav än idag. Det är numera känt att den typen av konstruktion med osekionerad vind som använts här medför snabb och svårhanterlig brandspridning. Önskvärt är därför sektionering av vind alternativt förstärkning av vindsluckor inne i respektive lägenhet och installation av branddetekteringssystem på vinden för tidig upptäckt av brand.

Vid återbesök av RSG's utredare cirka fem månader efter branden, visade det sig att bostadsrättsföreningen beslutat att bygga om yttertaken på alla radhuslängor. Ansökan om bygglov har gjorts och hantverkare är anlitade. I samband med ombyggnaden kommer vinden sektioneras mellan varje bostad, samt brandskyddet på takluckorna förbättras.

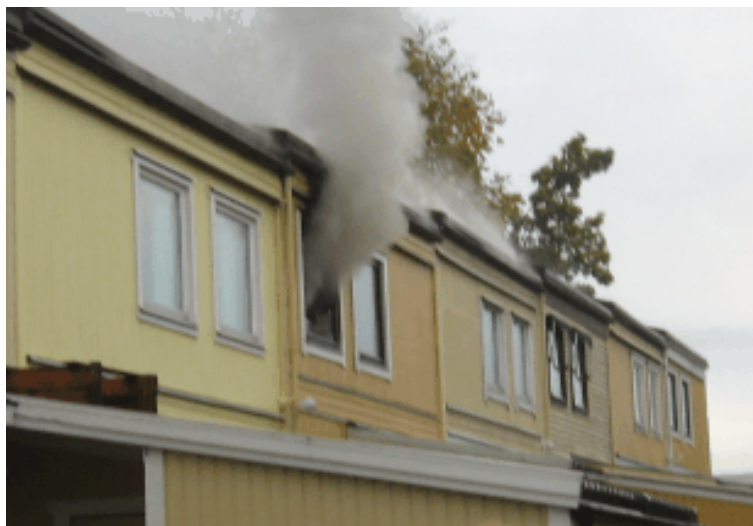
**Bild 3.** Större delen av brandgaserna gick ut i det fria tack vare att takfoten slutade jämnas med husfasaden.

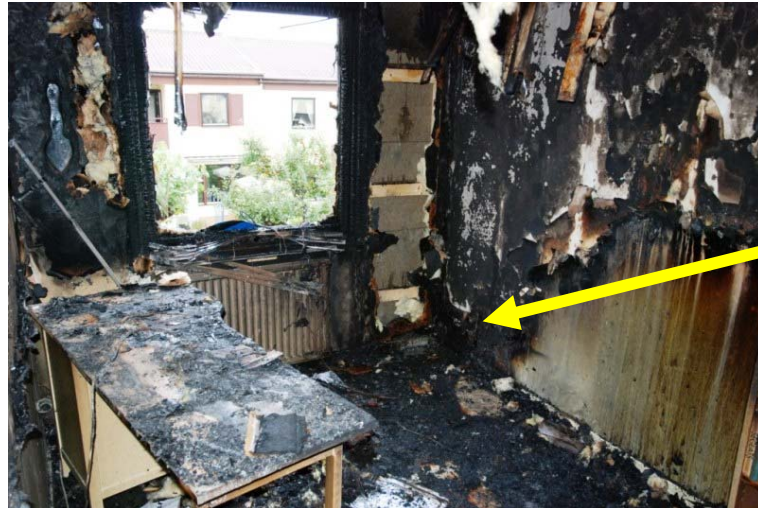
Branden har startat i ett rum på övervåningen, som användes som kontor. Det går ganska tydligt att fastställa var i rummet branden startat, då det syns det karaktäristiska ”brand-v” i hörnet på rummet, till höger om fönstret (Bild 4). Enligt mannen i huset har det varit placerat en äldre dator där, som sällan använts. Den var ansluten till elnätet, avstängd, men ställd på stand-by. Polisen har inte gjort någon teknisk brandorsaksutredning, då det inte förelåg någon brottsmisstanke i denna händelse. En teori från RSG’s utredare, om trolig orsak, är att det varit något slags elfel i eller runt den gamla datorn. Alternativ värmeöverföring från datorn som startat branden.

**Bild 4.** Det karaktäristiska brand-v:t visar var branden har startat.

Brandorsaken har inte utretts av polisens tekniker. En teori från RSG's utredare om trolig orsak, är att det varit något slags elfel i eller runt den gamla datorn. Alternativt värmeöverföring från datorn som startade branden.

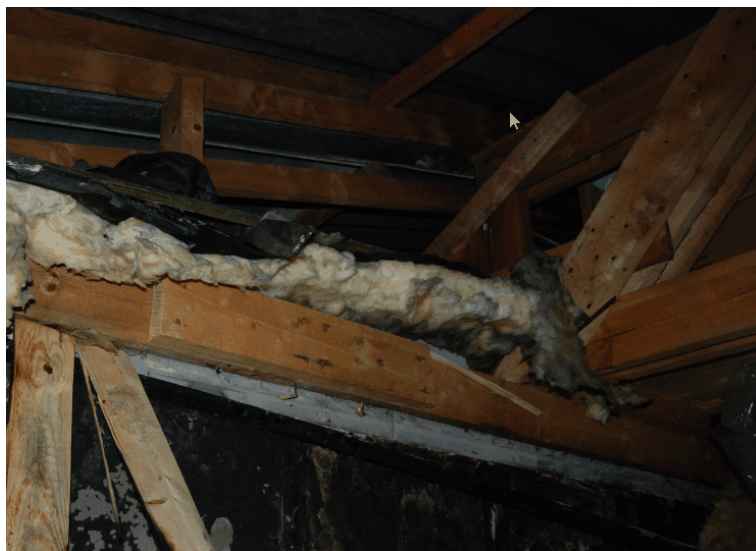
**Bild 5.** Bjälklag mellan bostad och vind.

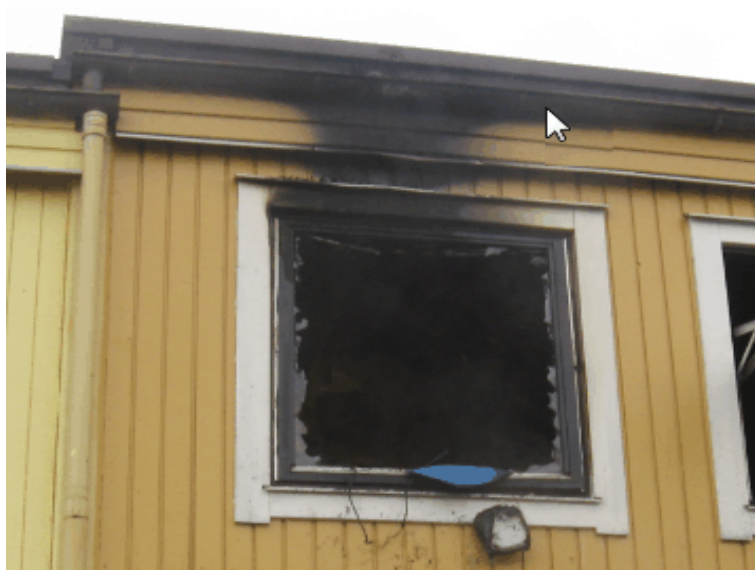
- Tidig upptäckt och tidigt inringt 112-samtal.
- Bra agerande från granne, ser till att boende i radhuslängan utrymmer.
- Dörr till brandrummet inledningsvis stängd.
- Konstruktionen på byggnadens takfot. Den slutade jämsn med fasaden, vilket gjorde att brandgaser inte lika lätt kunde komma in i den osekionerade vinden (Bild 6). (Det är annars mer vanligt att takfoten sticker ut 0,5-1 meter, dessutom med en springa längst in för ventilation av vinden)
- LC säkerställde bra resursuppbyggnad.
- Mobilt datastöd för positionering på Gårdas RE, då de blev utlarmade till ett annat utryckningsområde.

**Bild 6.** Konstruktionen på takfoten gjorde att brandgaser inte lika lätt kunde komma in i den osekionerade vinden
