Fördjupad olycksundersökning

**Havererad tankbil lastad med
propan/butan.**

**Vinlidsberg, Storumans kommun
26 - 28 juni 2012.**

Lars-Erik Sundqvist, räddningschef

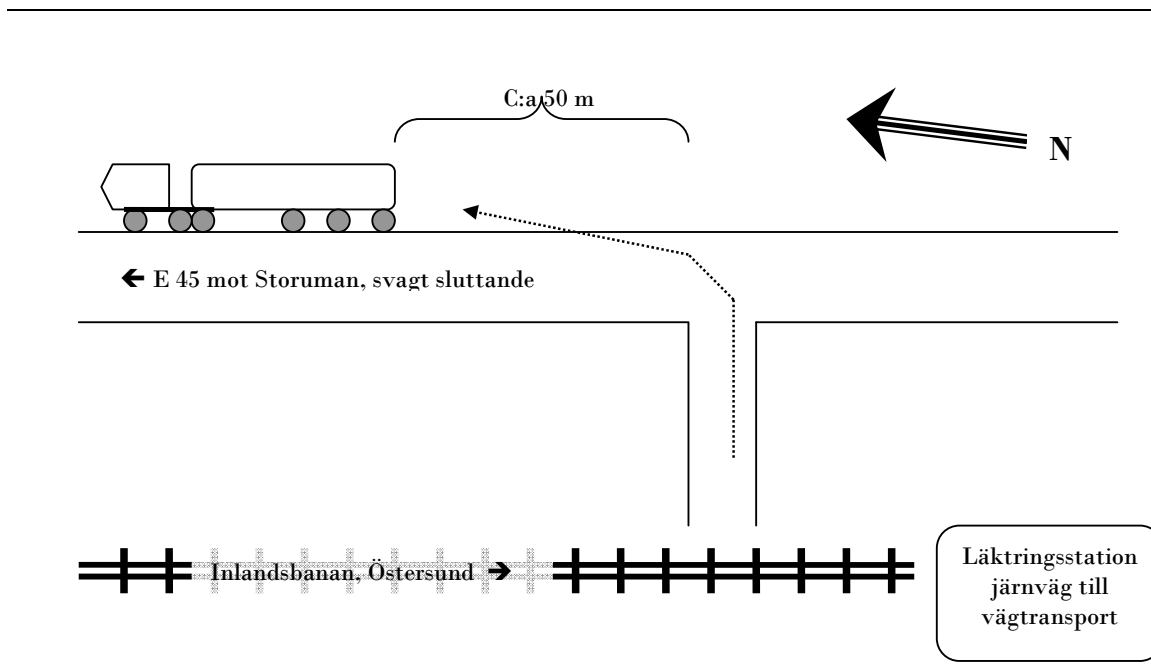
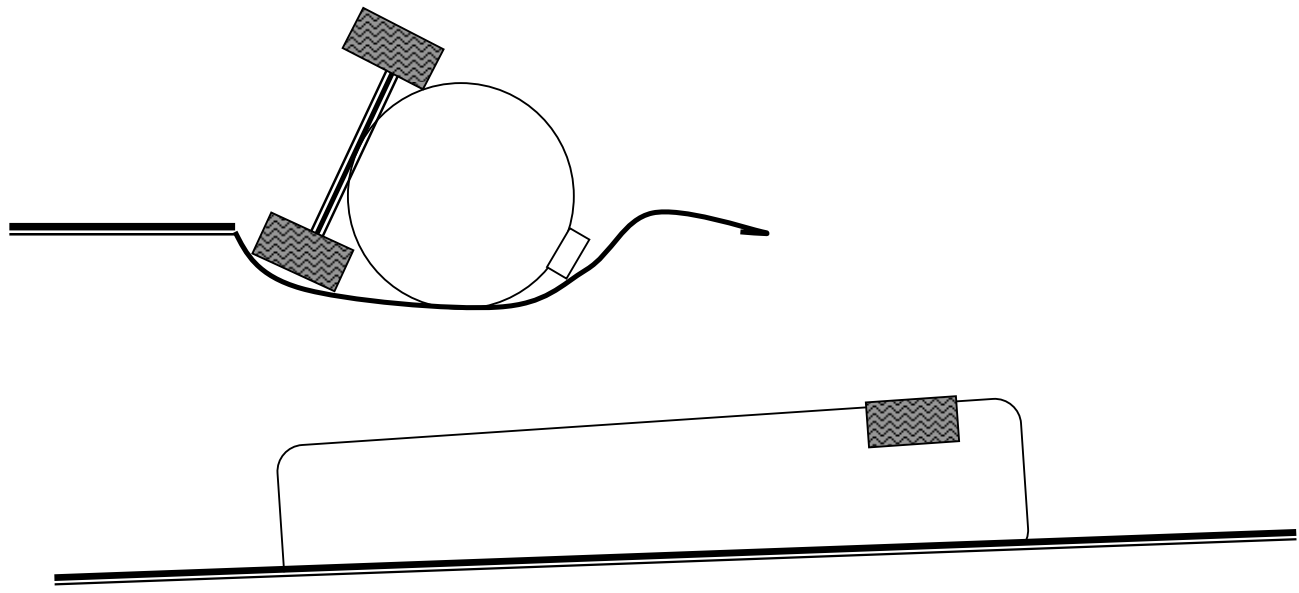
Placering i förhållande till vägbanan
