Olycksutredning

Radhusbrand [REDACTED]
2014-11-07

Johan Nordström
Stf. räddningschef

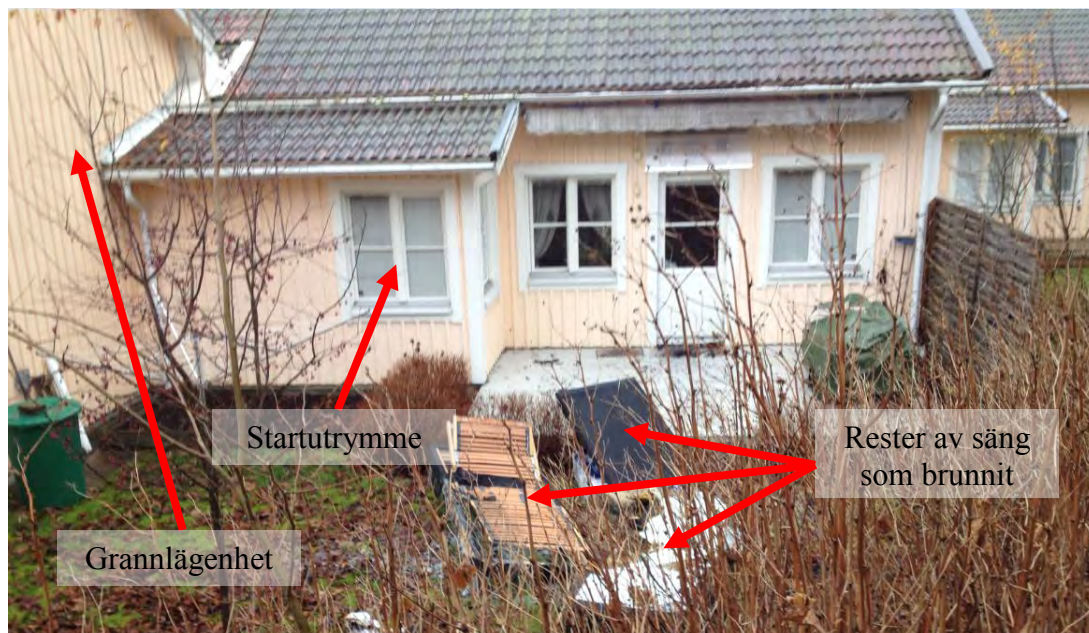
Figur 1 - Brandlägenheten i förhållande till närmaste granne.

Branden inträffar i en radhusbyggnad sannolikt uppförd i början på 1990-talet. Byggnadens olika lägenheter är dock inte fullständigt sammanbyggda utan endast delvis i lägenheternas hörn, se figur i kapitel 3.1.1 samt Figur 1.

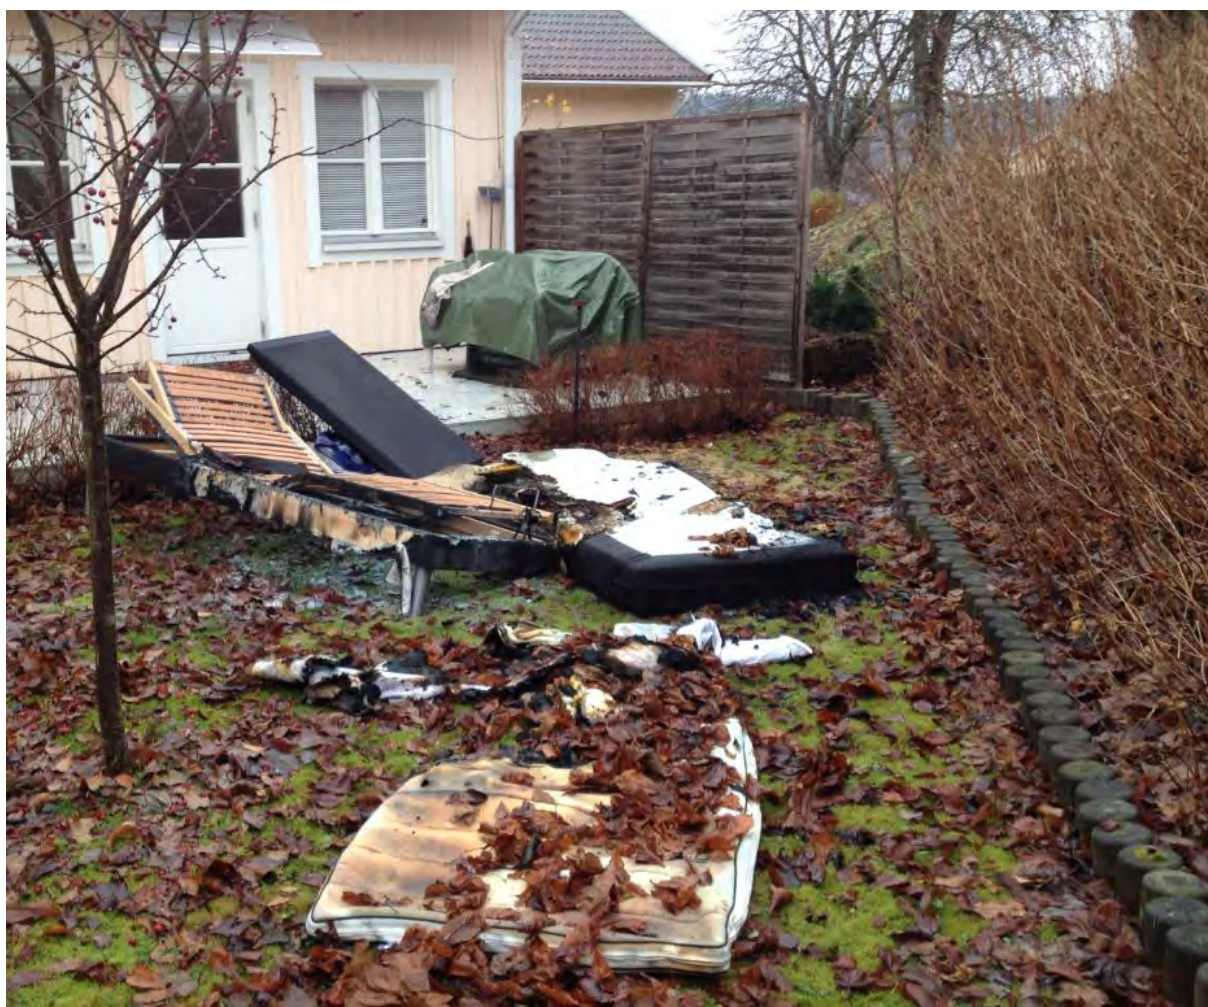
Figur 2: Rester av sängen, madrass och sängkläder.

Inte heller på baksidan av byggnaden kunde några synliga brandskador återfinnas. Här återfanns dock en säng, vars lutning kunde justeras på elektrisk väg, med tillhörande madrass och sängkläder, se Figur 2. På sängen, madrassen och sängkläderna fanns tydliga brandskador.

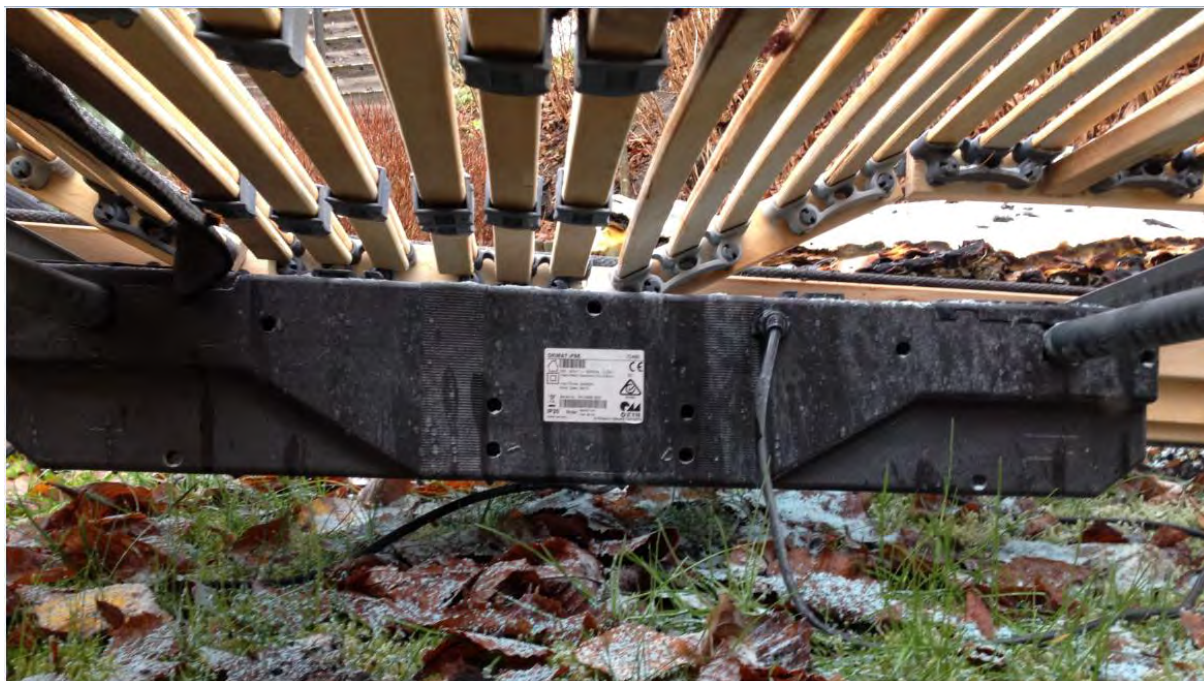
Figur 3: Sängens motor utan några synliga brandskador.

- Inga brandskador finns i anslutning till sängens motor eller på sladden till motorn, se Figur 3.
- Inga brandskador finns på sängstommens in- eller undersida.
- Brandskador finns på utsidan av sängstommen på den sida som vetter åt höger (sett från huvudänden mot fotänden).
- Förkolningen på sängstommen är störst i sängens fotände.

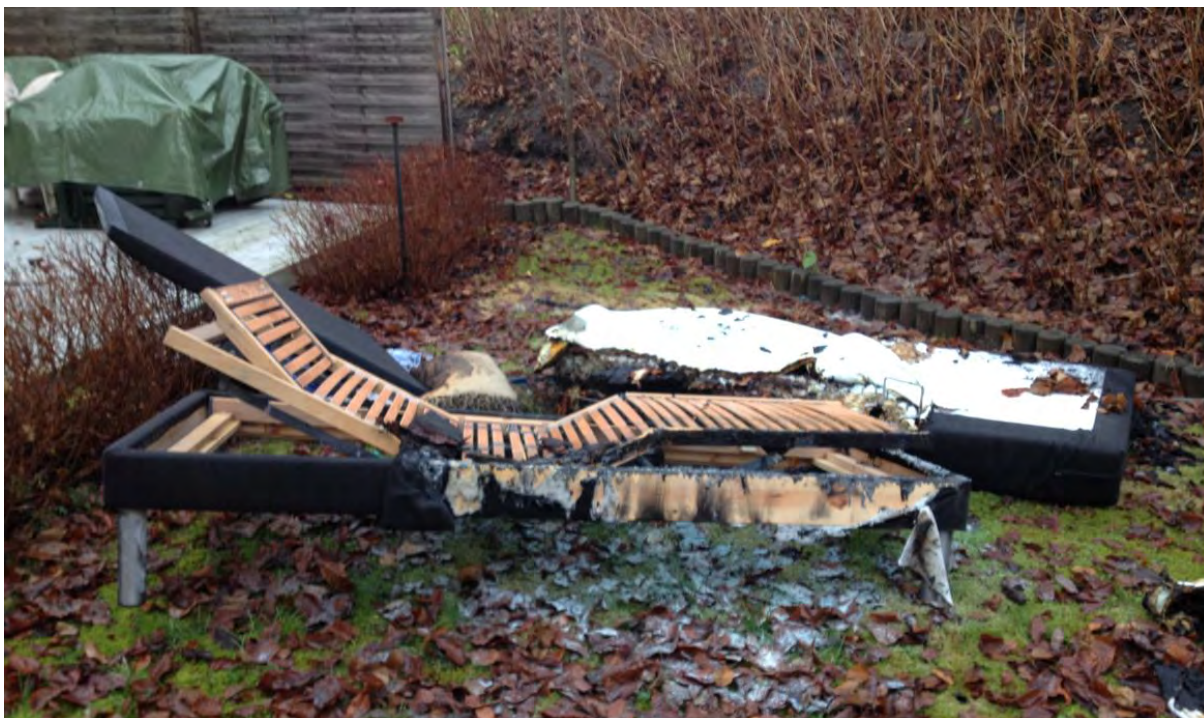
Figur 4: Brandskador på sängen.

- Det tygöverdrag (med skumplaststoppning) som funnits på sängstommen har brunnit upp på sängstommens högra sida (sett från huvudänden) från ungefär mitten av sängen och ned mot fotändan, i övrigt finns tyget och stoppningen kvar, se Figur 4.
- Motsvarande skador som återfanns på sängstommen finns även på resår madrassen och på bäddmadrassen.

Då följdfrågor ställs till lägenhetsinnehavaren angående värmeljusetets placering (med anledning av att olycksutredaren sett de uppkomna skadorna på sängen) framgår att det placerats ungefär mittemellan sängens huvud- och fotända samt att det var placerat på sängens högra sida sett från huvudänden (mot fotänden). Dessa uppgifter om ljusetets placering stämmer väl överens med de brandskador som återfunnits på sängen, madrassen och sängkläderna.

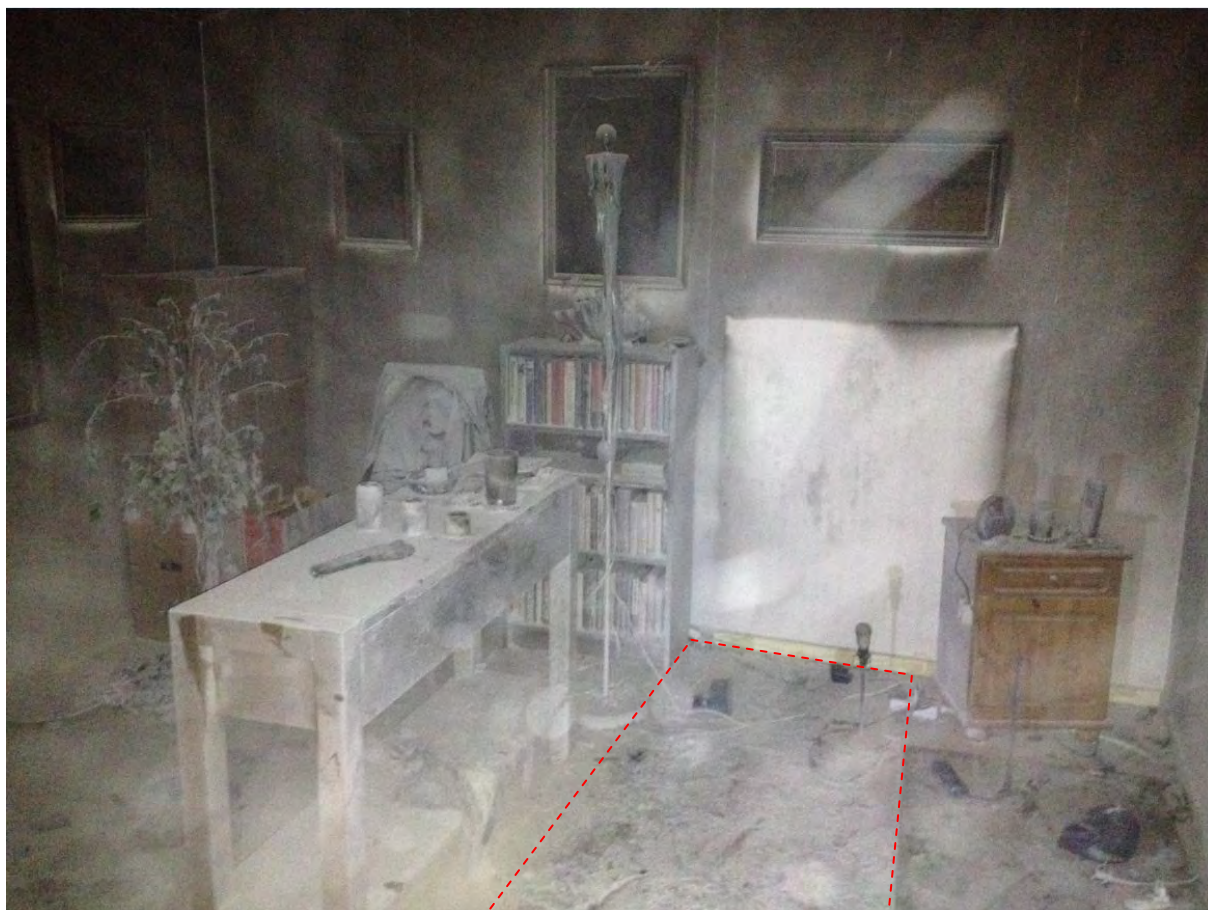
Figur 5: Sovrummet med sängens ungefärliga placering markerad.

- Branden har startat i sovrummet.
- Inga brandskador finns på väggarna i det aktuella sovrummet.
- Sovrummet är täckt av ett lager pulver, se.
- Brandskador finns på sidan av ett bord som, vid brandtillfället, var placerat intill sängen. Bordets överdel har brandskador på den sida som, vid brandtillfället vette mot sängen. Inga brandskador finns på bordets ovansida eller i övrigt på bordet.

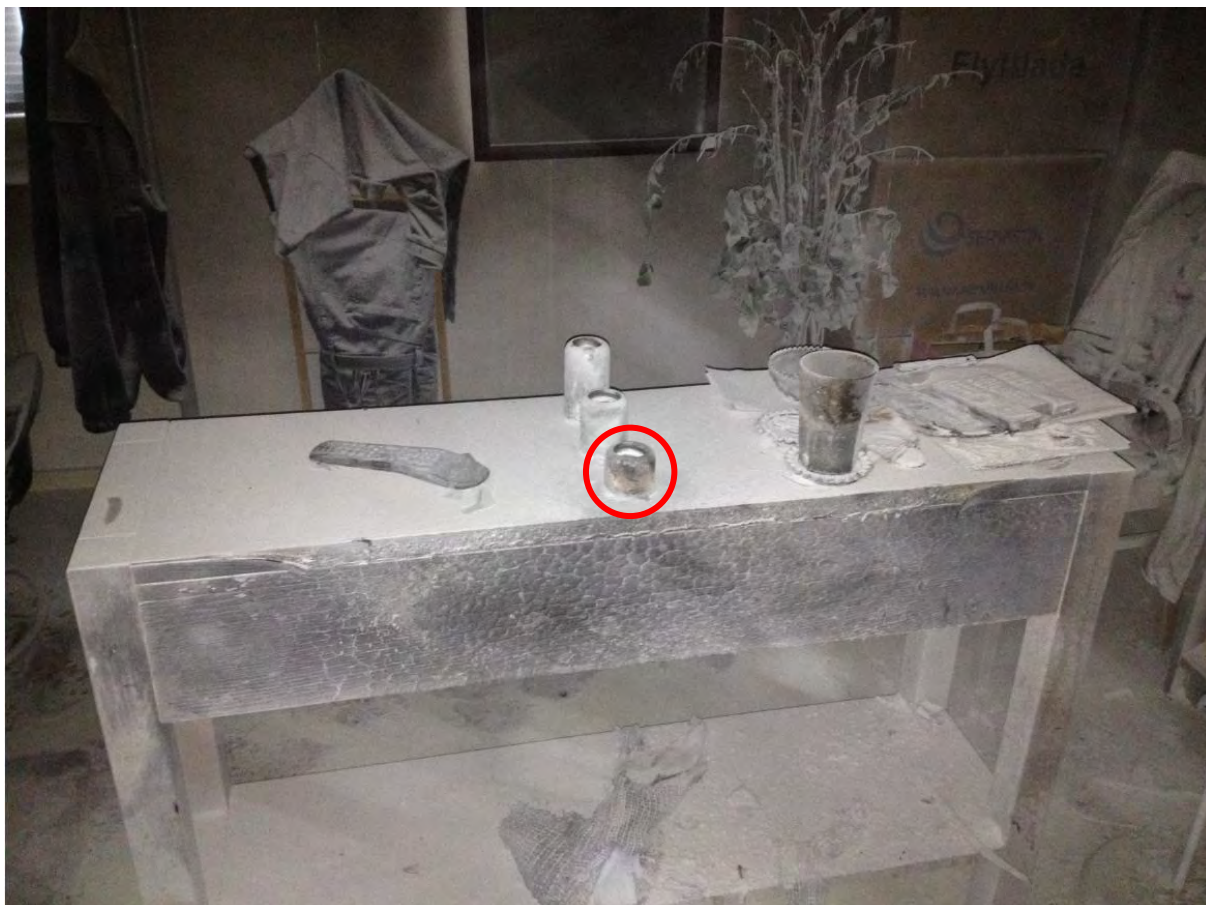
- Tre ljusstakar av marmor var placerade på bordet som nämnts i föregående punkt, Figur 6. En av dessa ljusstakar uppvisar tecken som av olycksutredaren bedöms vara brandskador. Om dessa brandskador uppstått på grund av att ljuset flammade upp eller på grund av branden i sängen och bordet har inte kunnat besvaras. Inga brandskador finns på bordets ovansida i anslutning till ljusstaken.

Figur 6: Bordet som var placerat intill sängen med de tre marmorljusstakarna. Den ljusstake som bedömdes ha brandskador har ringats in.

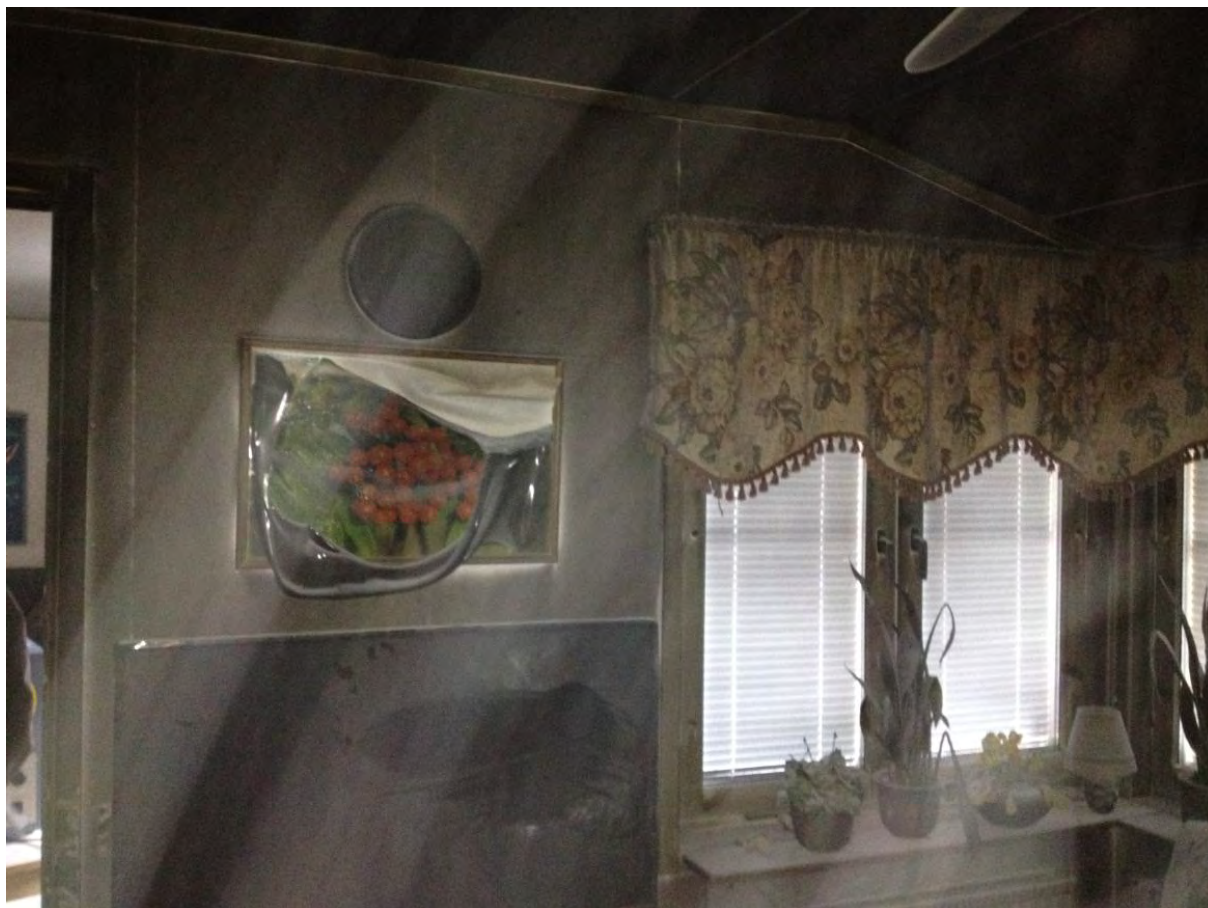
- I taket nästan rakt ovanför ljusstakarna finns resterna av en rökdetektor som har smält.
- På rummets väggar finns ett flertal tavlor vars ”glas” har smält. Gardinen i rummet har dock inte antänts av värmen från branden, se Figur 7

Figur 7: Smält plastglas framför tavla. Samtidigt kan noteras att temperaturen i rummet inte varit tillräckligt hög för att antända gardinen i rummet.
