Insatsutvärdering

Flyghändelse – Varningslarm, december 2014

Dnr:450.2015.00253

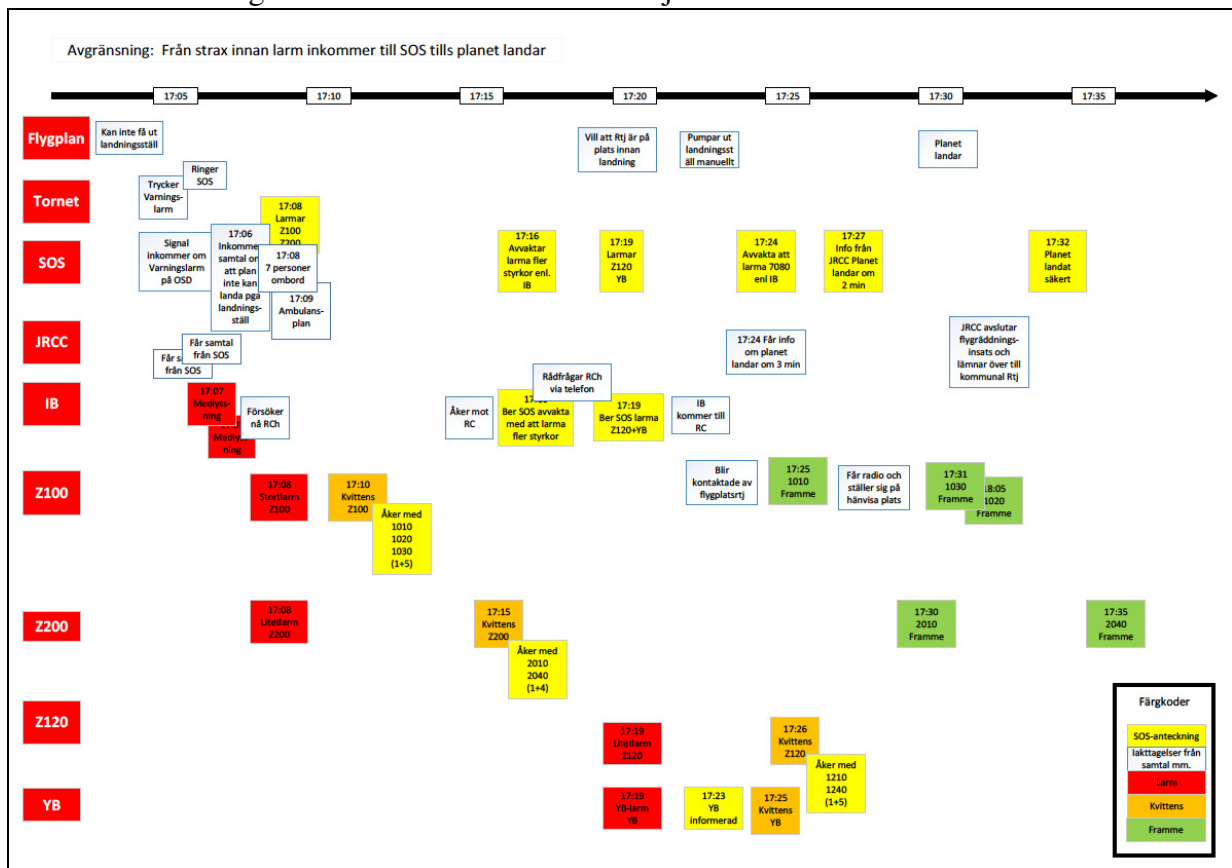
Figur 1

Förenklad STEP med inblandade aktörers agerande efter en tidslinje. Tiderna är inte tillförlitliga eftersom klockor inte är synkade, i vissa fall är tiden uppskattade samt som t ex. tid för "Anteckning" i SOS-ärenderapport som inte stämmer eftersom tiden loggas först när operatören skrivit in dem i systemet.
