Datum: 2015-01-21
Diariennr: E53

OLYCKSUNDERSÖKNING [REDACTED], Mariestad

SOS ärendenummer: 5240061
Eget larmnr: 201500001
Larmtid: 2015-01-01 kl: 01:32
Adress: [REDACTED], Mariestad
Händelsetyp: Brand i byggnad

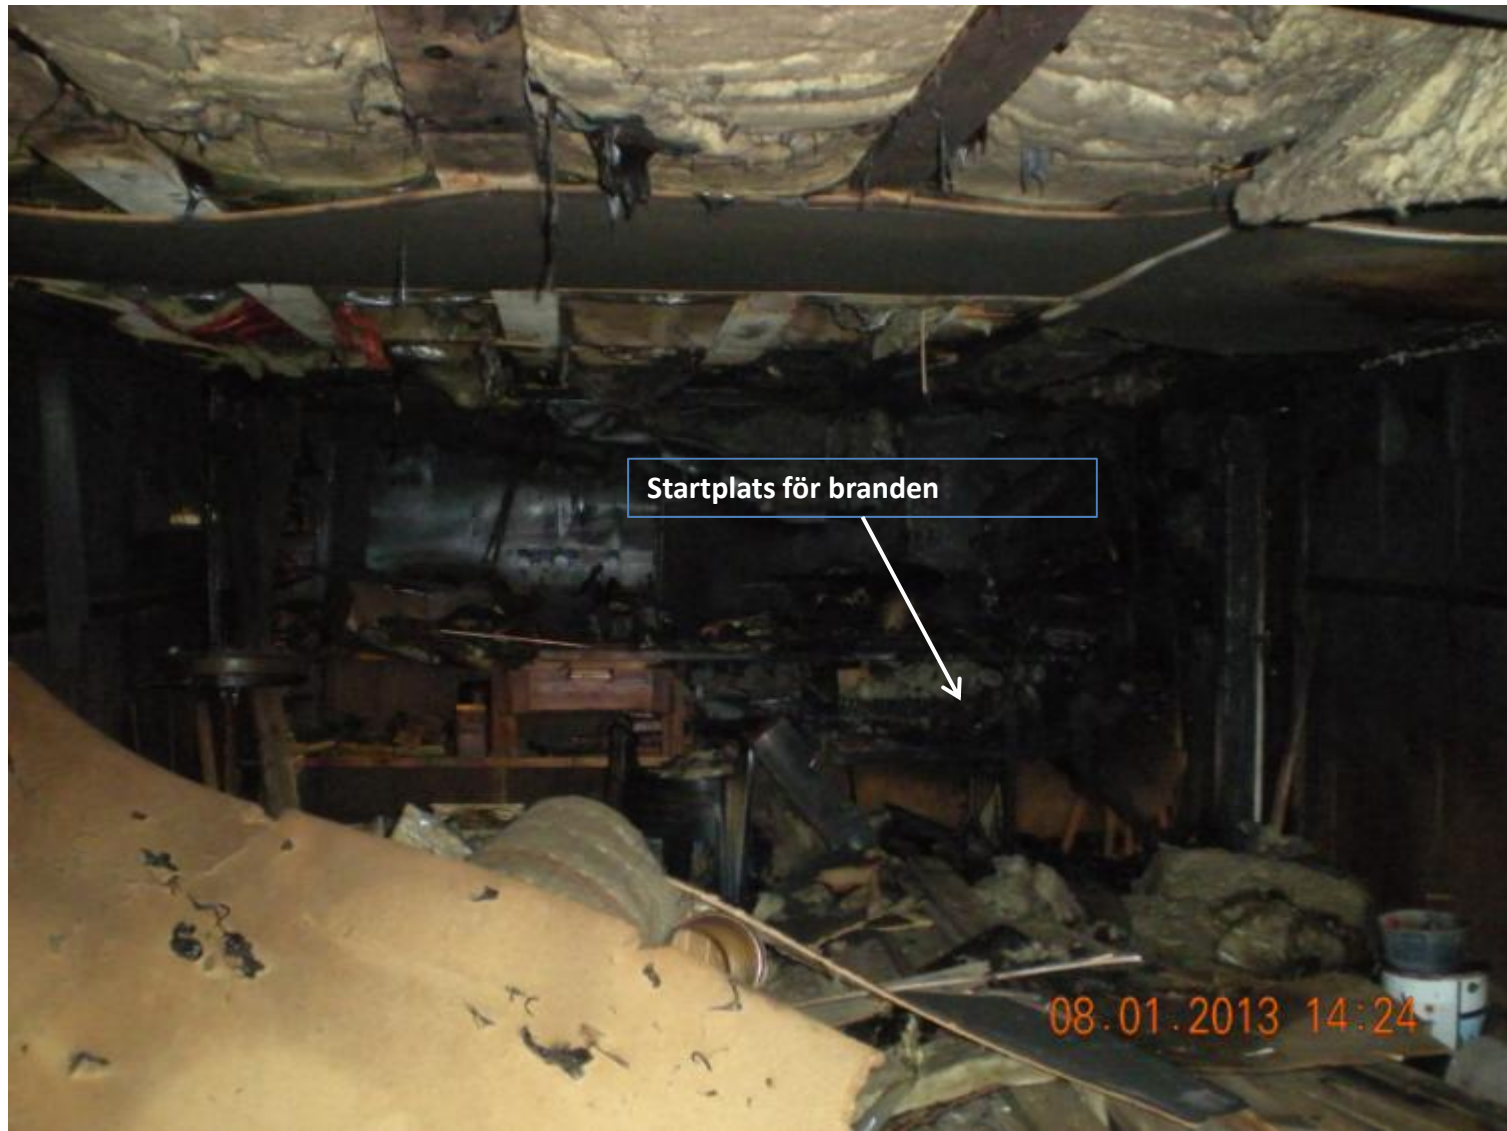
Översiktsbild tagen från garageporten.

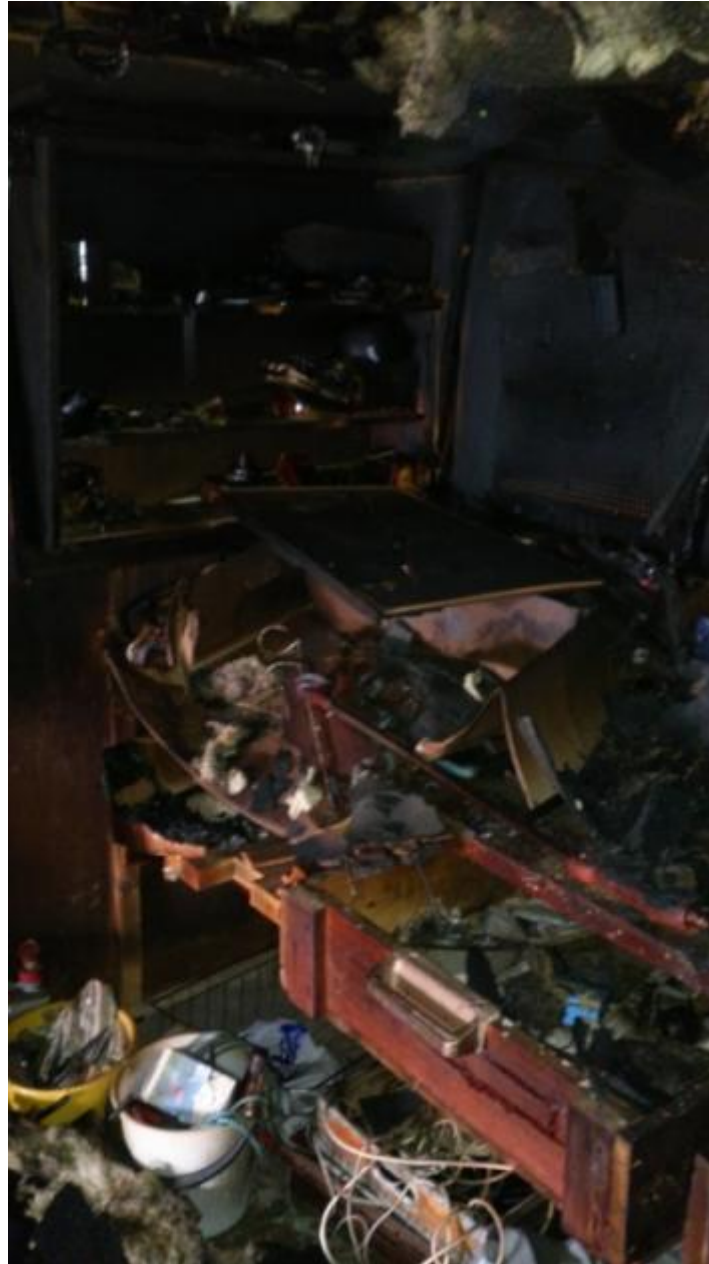
Vänster hörn vid arbetsbänken

Begränsad skadebild, vissa delar av bänk, inventarier samt byggnaden har små till inga brandskador

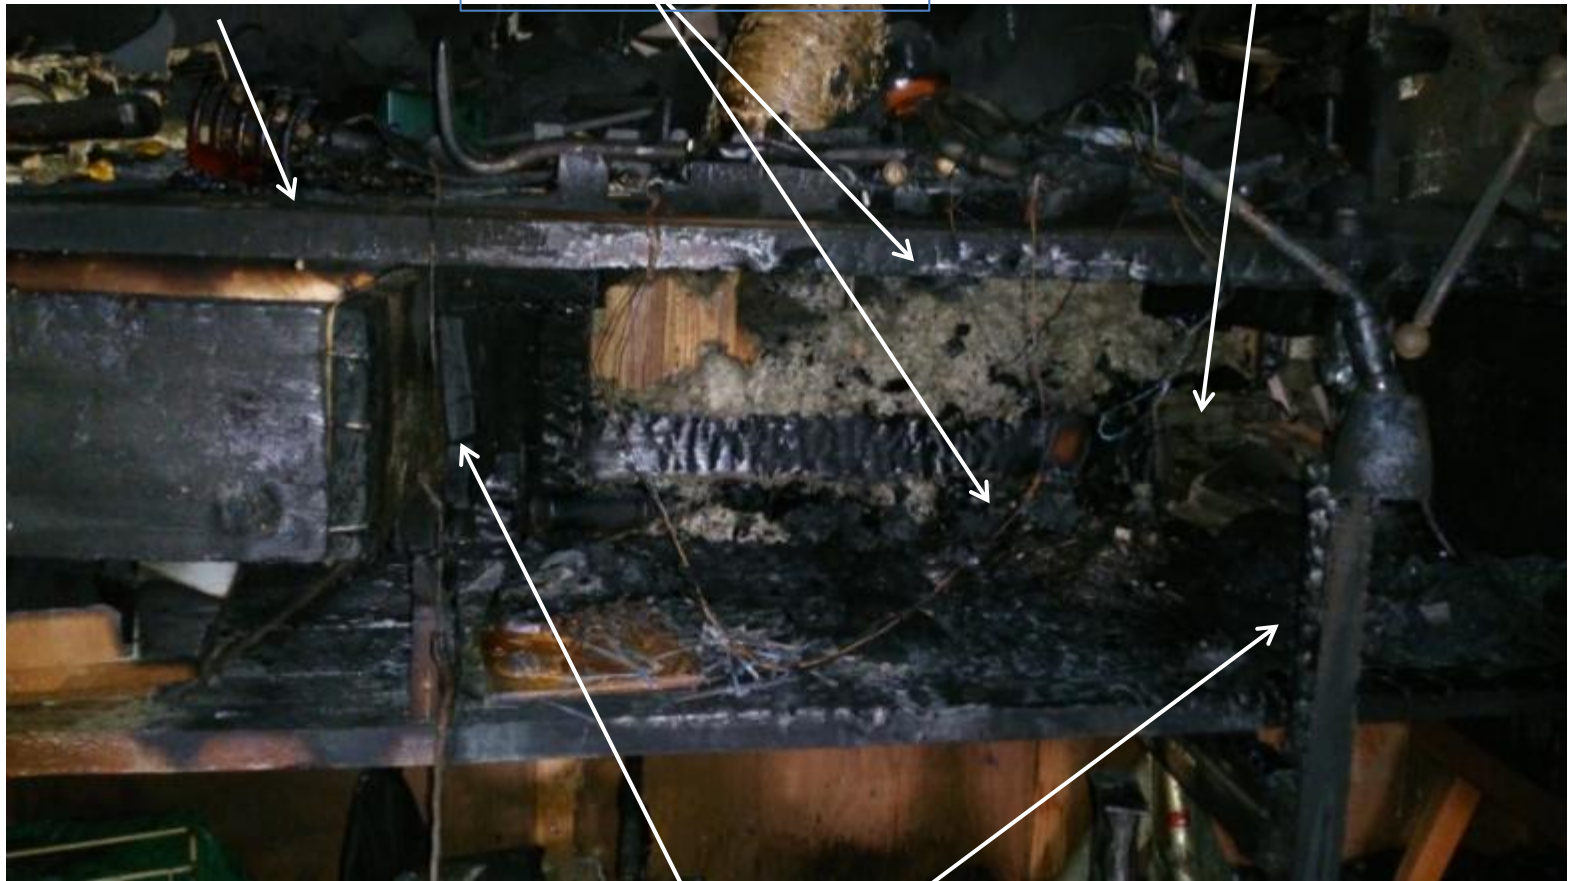
Startplats för branden

Branden har startat mellan förvaringslådor under bänkens arbetsyta och förvaringshyllan vid höger sida i byggnaden. Någon naturlig orsak till branden har inte kunnat identifieras. Den el som finns i anslutning till startplatsen för branden, dvs ett vägguttag, har undersökts. Det har inte varit någon elförbrukare ansluten till uttaget, kablar till uttaget har skador orsakade senare in i brandförloppet.

Brand har uppstått i garagets inre högra sida i anslutning till hörnet mellan ytter- och innervägg. De kraftigaste skadorna återfinns i detta område samt mellan bänkens övre del och hyllan. Någon naturlig orsak till branden har inte kunnat identifieras.

Bänkens
arbetsyta

Skadebild som tyder på
startplats för branden

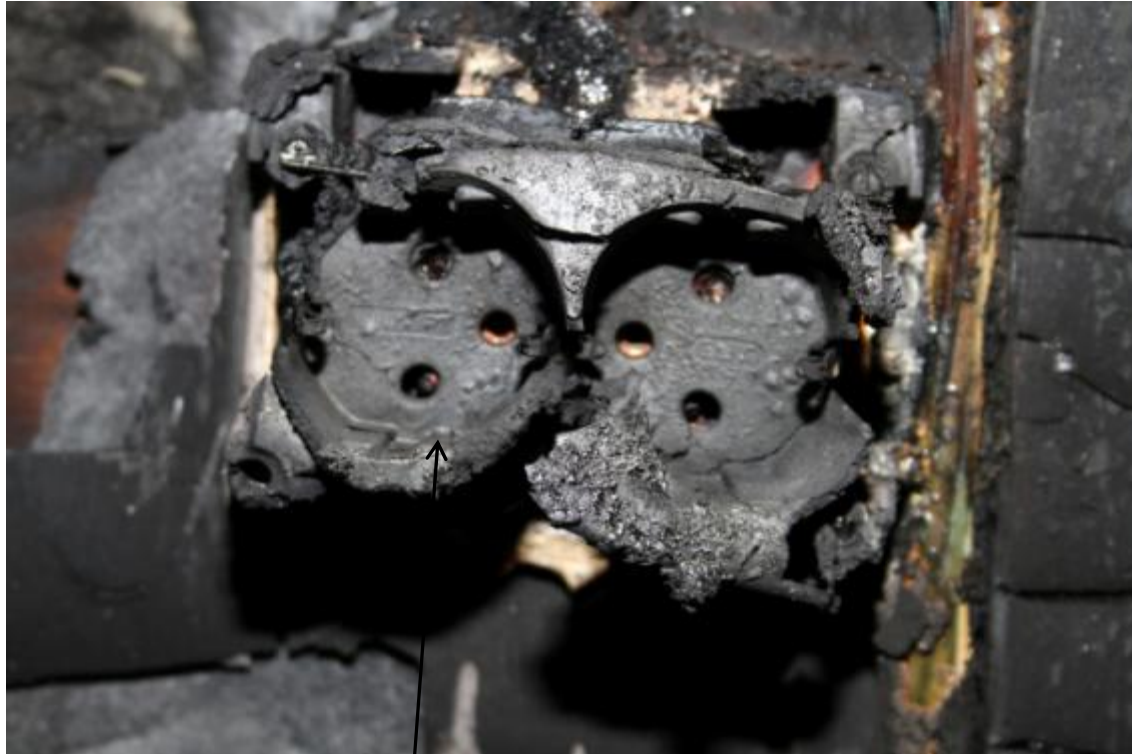
Vägguttag monterat på vägg vid dörr

Ingen förbrukare har varit inkopplad.
