OLYCKSUTREDNINGSPROTOKOLL

Rasolycka Timmerstocken 2015-01-05

Biblioteket /Timmerstocken i Iggesund.

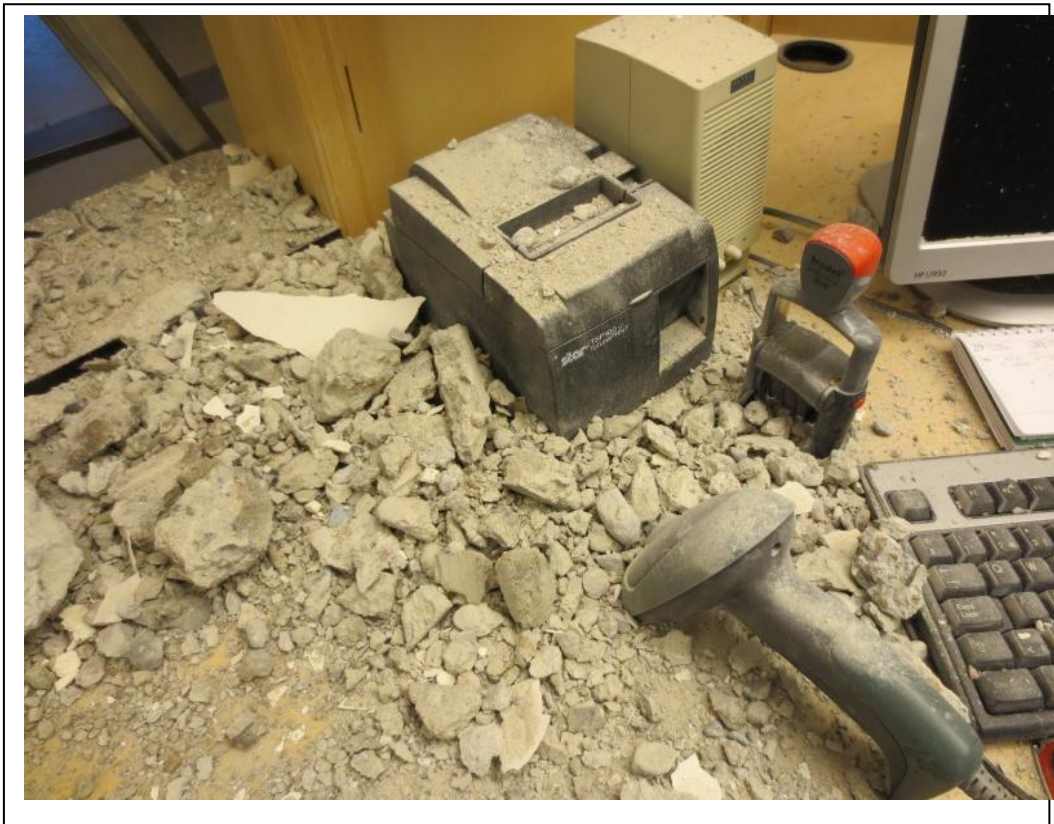
Vid bilning av betong på ovan nämnda plan , rasade betongbitar ned på utlåningsdisken i biblioteket, beläget på plan 2.

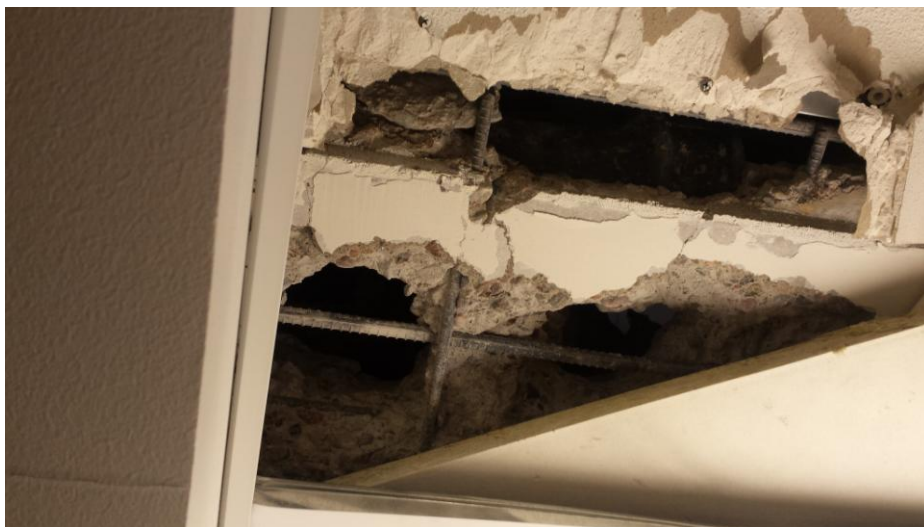
Den troliga orsaken till att betong rasade vid bilningsarbetet är att det fanns för lite betong under armeringsjärnen i bjälklaget mellan våningarna.

För lite betong under befintliga armeringsjärn

Det har med all sannolikhet rasat betong från bjälklaget under hela renoveringsperioden (v 45-48) men rasmassorna har troligtvis lagt sig på akustikplattorna som var monterade i taket. När sedan tyngden från betongen blev för tung, gav akustikplattorna vika och betongen föll till golvet.

- Information har skett muntligt till bibliotekspersonal, om arbetets omfattning och skeenden.
- Arbetsmiljöplan är framtagen
- Rasskydd har monterats under bilningsplatserna
- Varningsskyltar om pågående arbete har satts upp.
- Avvikelse rapport lämnades omedelbart efter raset av hantverkare som utförde arbetet
- Dialog mellan Fastighet() Entreprenör() Byggarbetsmiljösamordnare() och Olycksutredare RTJ(Per-Erik Nilsson) Där föreslagna åtgärder för att kunna fortsätta arbetet och minimera olycksriskerna, har hörtsammats på ett väldigt professionellt av de berörda parterna.
