Myndigheten för
samhällsskydd
och beredskap

Olycksutredning

Brand i Gamla stan, Eksjö

2015-08-16

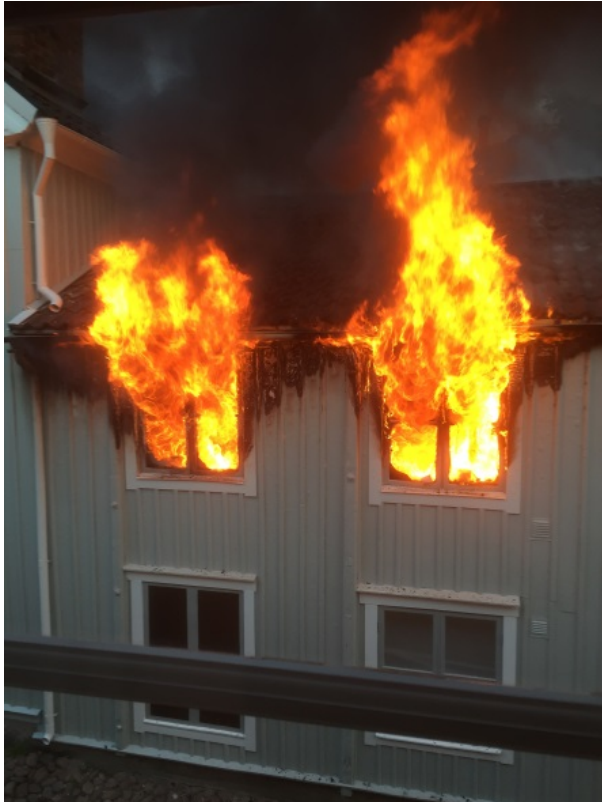
Klockan 05:58 anländer släckbil och IL från Eksjö som första räddningsenheter till brandplatsen. Man möts av lågor som slår ut ur två fönster mot Arendt Byggmästares Gata och ur ett fönster mot Vaxblekaregränd.

Figur 14: Lågor som slår ut ur fönstren mot Arendt Byggmästares Gata klockan 06:00.

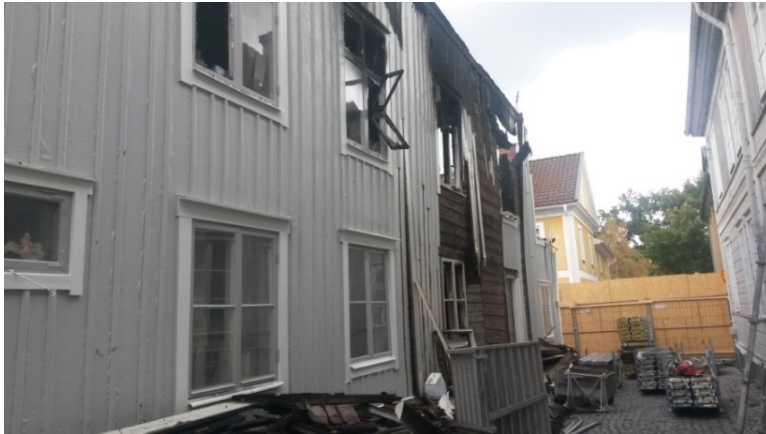
Redan då räddningstjänsten anländer slår lågor ut genom flera fönster, bland annat mot Vaxblekaregränd som är en mycket smal gata. RL anser att spridningsrisken till främst fastigheten mitt emot brandlägenheten på Vaxblekaregränd, är mycket stor på grund av lågorna som slår ut genom fönstren och lite senare genom taket.

Figur 15: Vaxblekaregränd. Lågor slog ut från ett fönster i bortre delen av lägenheten på andra våningen till vänster i bild. Fasaden där fasadsprinklern användes syns till höger i bild.

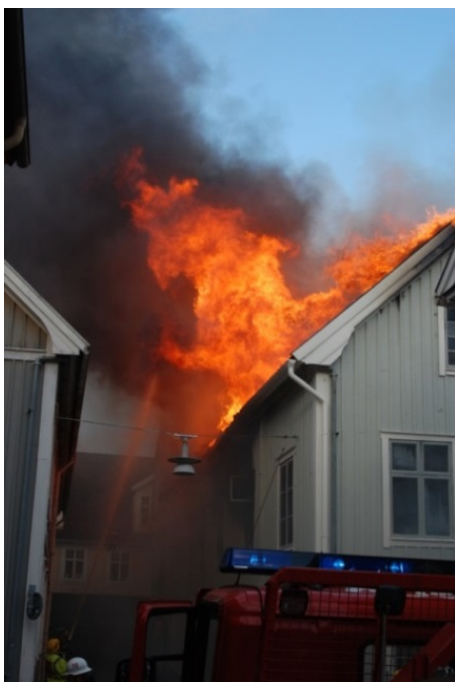
Figur 16: Ett strålrör används för att hålla nere branden mot Vaxblekaregränd klockan 06:46. Branden är då intensiv genom taket.

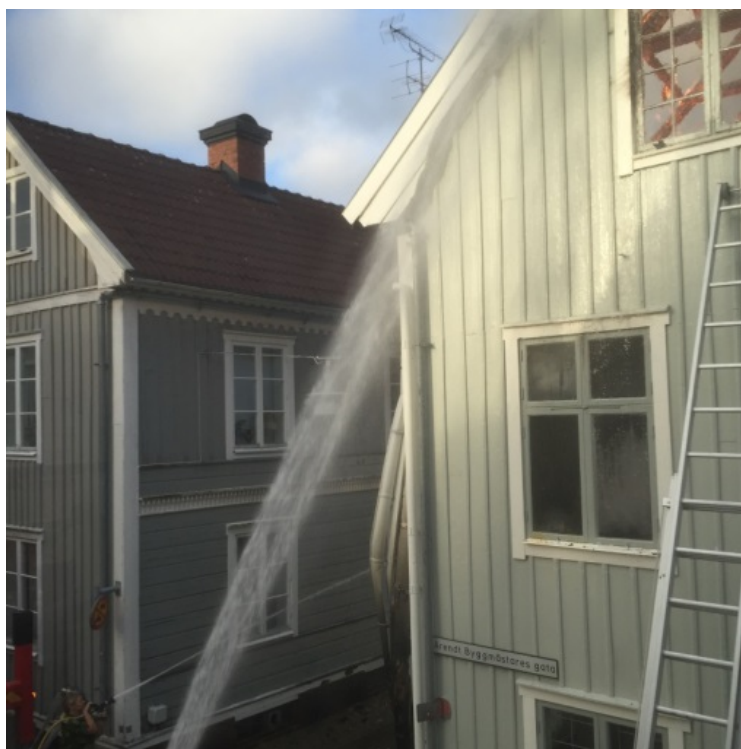
Figur 17: Klockan 06:54 hjälper Försvarmakten till med att hålla nere branden mot Vaxblekaregränd och mot Arendt Byggnästares Gata. Fasadsprinklerna är ännu inte trycksatta och takfoten på den brinnande fastigheten har nyligen fallit ner och hänger längs fasaden mitt i bild.

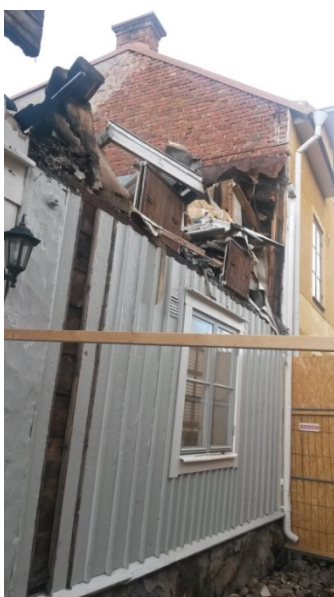
Arbetet i sektor 1 efter att livräddningsinsatsen avslutats utgörs av släckning från marken och en skylift inne på innergården, samt av att hålla och bevaka den begränsningslinje som delvis utgörs av en brandmur mellan Cichelören 1 och Cichelören 2. Den del av fastigheten som finns väster om brandmuren visar sig inte hålla någon brandklass, utan skyddas med hjälp av dimspikar.

Figur 19: Den brandmur som stoppade brandspridningen norrut längs Arendt Byggmästares gata.

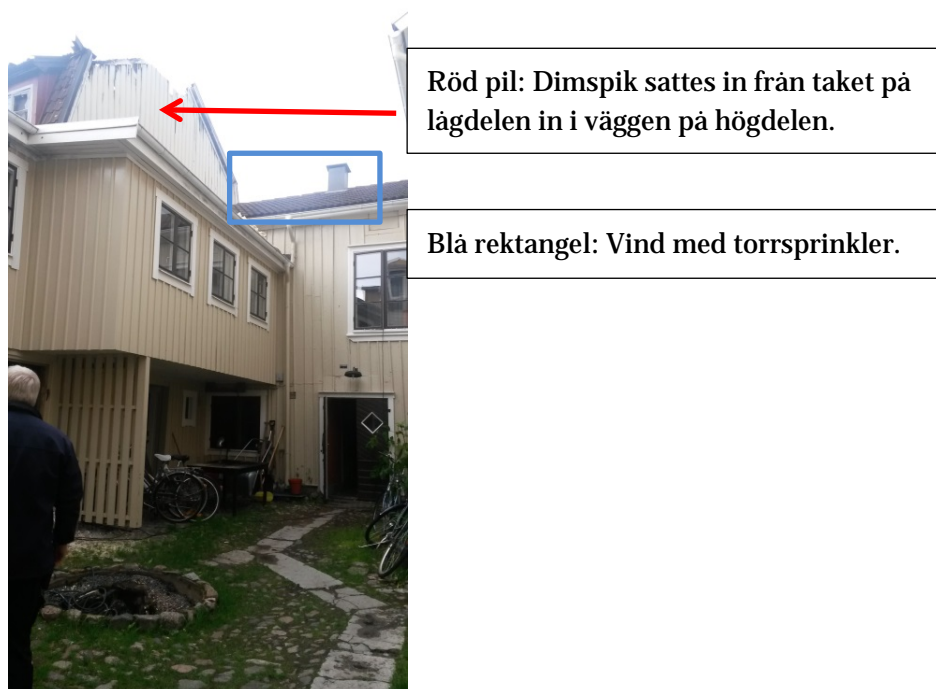
Figur 22: Lågdelen på innergården där sektor 3 fick ansvaret för begränsningen. Bilden är tagen i riktning mot Norra Storgatan.

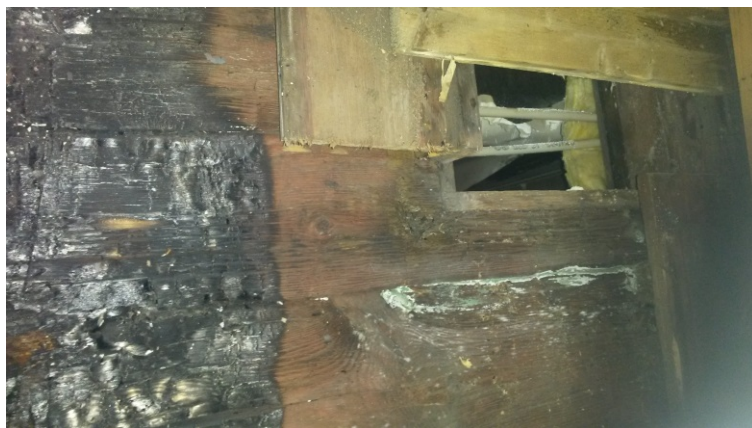
I lågbyggnaden på innergården visar det sig finnas en del hålrum som varit inbyggda och där branden kunde sprida sig vidare. Den lågdel som var på innergården kunde offras om brandspridningen tog fart igen, men lågdelen ut mot Norra Storgatan skulle hållas till varje pris. I ambitionen att frilägga brandhärden och komma åt att släcka branden öppnas ett fack i bjälklaget upp, varvid branden på nytt blir kraftig och man beslutar att inte öppna upp några fler fack utan fortsätta arbete med dimspikar.

Figur 23: En av flera öppningar i väggen i lågdelen på innergården som tidigare inte varit synlig.

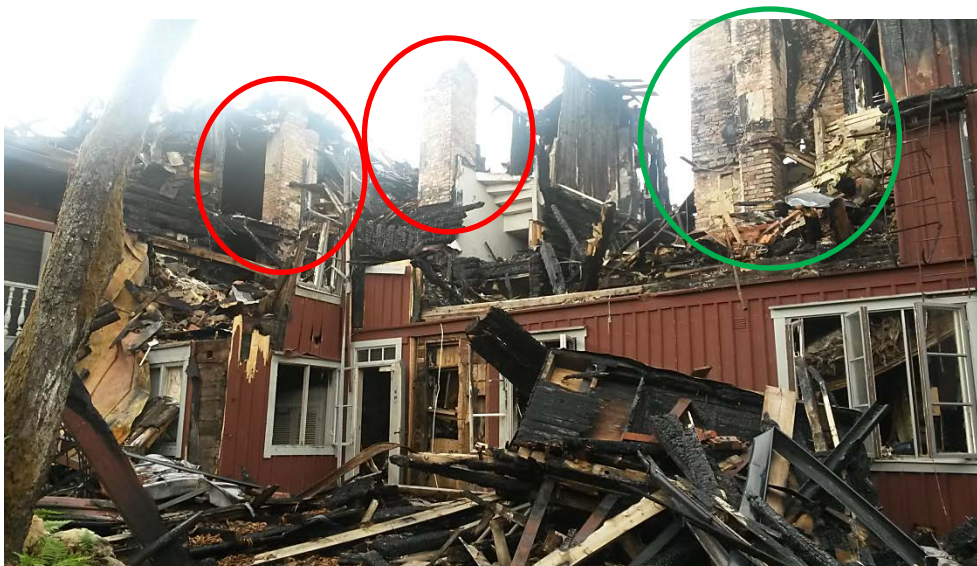
En av murstockarna i fastigheten hade rasat av sig själv i ett tidigare skede och räddningsledningen beslutar att man ska försöka riva ner de kvarvarande murstockarna för att minska risken för ras. Med hjälp av talja och det träd som finns på innergården lyckas man riva flera av murstockarna på ett lyckosamt sätt. Innan rivningsarbetet hade området tömts på personal.

Figur 24: Delvis rivna murstockar syns i de röda cirkelarna. Murstocken i den gröna cirkeln kom att stå kvar under hela insatsen trots flera försök att riva omkull den. Foto: Anna Henningsson

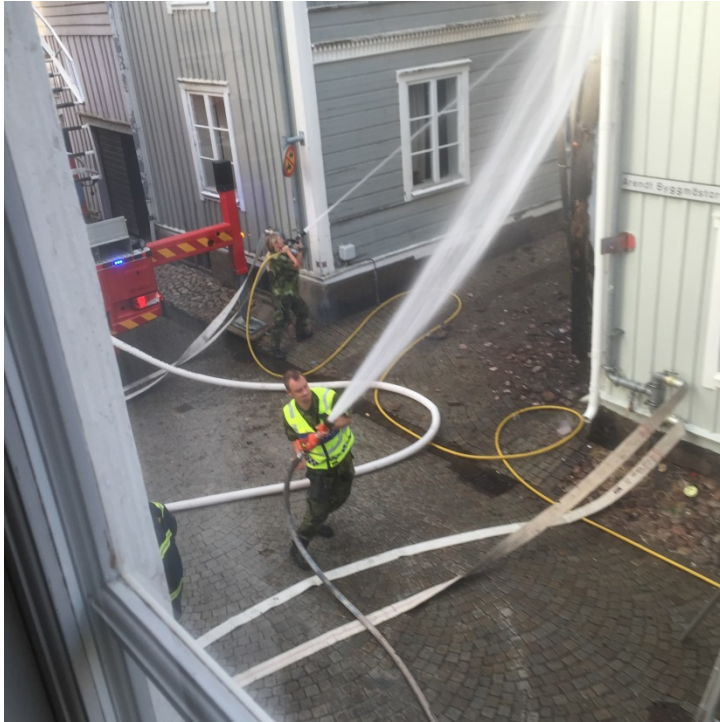
Figur 28: Försvarmakten slår ner flammorna som slår ut genom fönster och takfot i korsningen Vaxblekaregränd/Arendt Byggmästares Gata. Den nedfallna takfoten kan ses längs fasaden och ett antal sönderslagna takpannor och annat material som fallit ner från taket syns intill hörnet på fasaden. Fotot tas klockan 06:54. Foto: Bengt Larsson

Under den tid Försvarmaktens personal står och släcker brinner takfoten av och faller ner längs fasaden. Turligt nog fastnar takfotens ena ände på en vajer till belysningen och faller inte hela vägen ner mot personalen som saknar hjälm och täckande skyddsklädsel. Även takpannor och andra mindre delar av takkonstruktionen faller ner och hamnar på gatan, inte långt från platsen där soldaterna befinner sig.

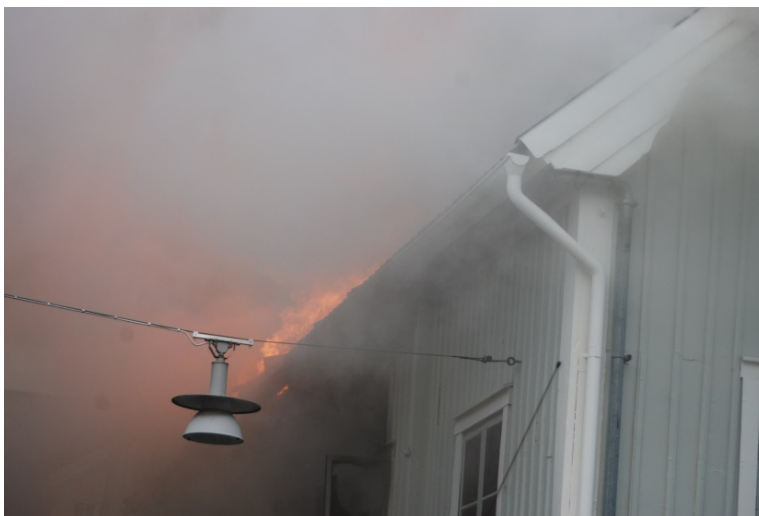
Figur 29: Den vajer som takfoten fångas upp utav. Fotot är taget klockan 06:40. Foto: Leif Ygbrant

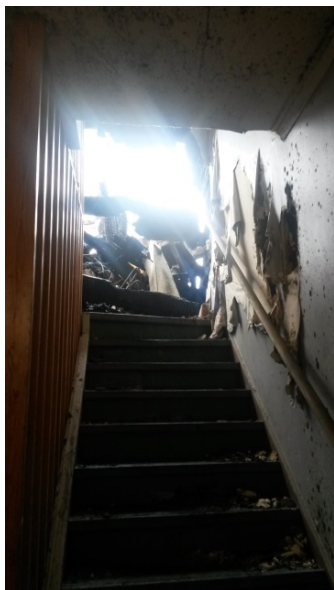
Vissa byggnadstekniska brandskyddsåtgärder har gjorts för att minska risken för brandspridning. Risken för spridning från lägre byggnader till högre byggnader, t.ex. via takfötter eller genom oklassade fönsterpartier, togs upp i brandskyddsstrategin. Vissa åtgärder har genomförts och fler åtgärder bör vidtas. Ett av trapphusen hade klätts med gipsskivor och skillnaden i hur de två trapphusen klarat brandpåverkan var tydlig efter branden.

Figur 35: Det gipsade trapphuset där trappan, tak och väggar är näst intill intakta.

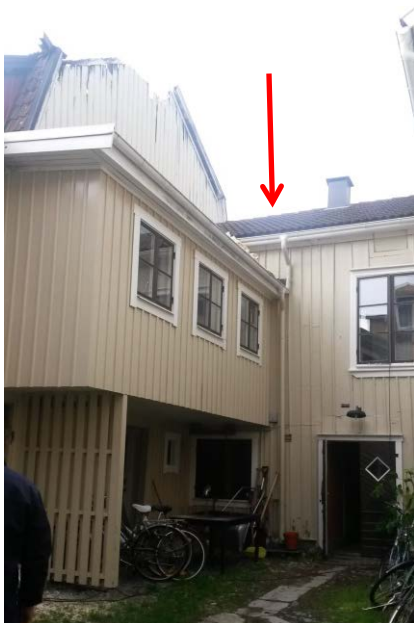
Arbete på hög höjd utgör alltid ett riskmoment och det kan tyckas självklart att man ska använda den säkerhetsutrustning som arbetsgivaren tillhandahåller. Under en räddningsinsats mot brand i byggnad är det emellertid svårt att bedriva en insats överhuvudtaget om personalen så snart de går upp på en stege alltid måste använda sele och säkra sig. Utredarna anser däremot att det är viktigt att fortlöpande utföra riskbedömningar avseende arbete på hög höjd och att använda seklar i så stor omfattning som möjligt. Att använda höjdfordon som arbetsplattform då det inte går att säkra sig på traditionellt sätt kan vara ett sätt att minska risken för falloolyckor.

Figur 38: Taket från vilket personal arbetade utan säkerhetsseklar fram tills eftermiddagen.
