Olycksutredning

Explosion i flerbostadshus

Herrgårdsgatan, Arboga den 4 juli 2015

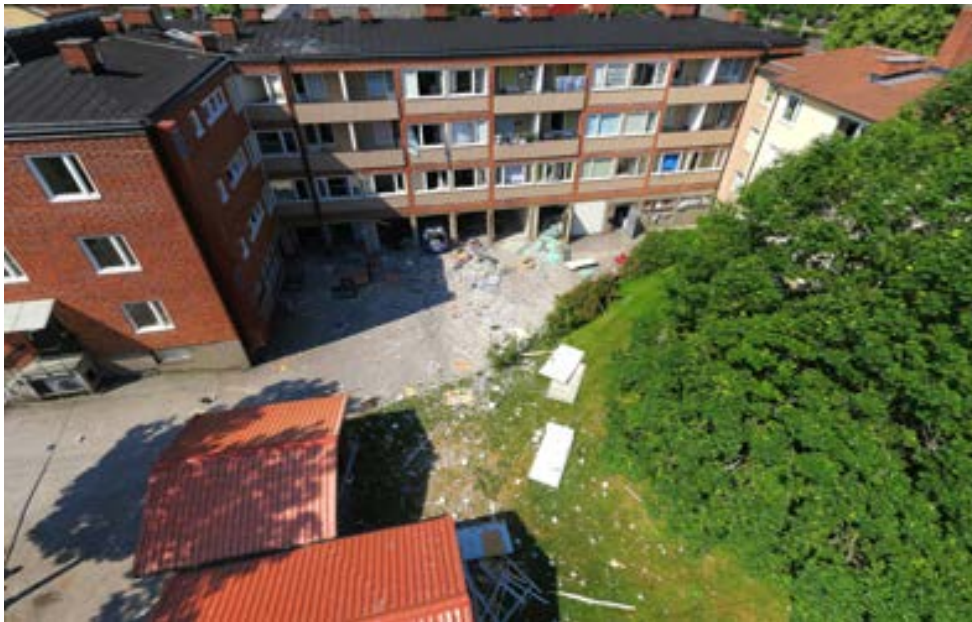
På lördagskvällen strax efter halv sju inträffar en kraftig explosion i fastigheten Stabbaren 10 belägen i centrala Arboga. Explosionen sker i källaren och tryckvågen är så kraftig att i princip hela byggnaden påverkas. De boende har uppgett att "det var en dov men mycket hög smäll" och vissa har sagt "jag trodde det var en bomb". Tryckvågen fortplantar sig både vertikalt och horisontellt i byggnaden så att väggar, bjälklag, dörrar och fönster blir skadade i stor omfattning. Byggnadsdelar och glas sprids även utanför byggnaden främst vid innergården och i riktning mot det angränsande äldreboendet Strandgården. En garageport flyger över 40 meter och lättbetongblock träffar miljöboden på innergården. Mot Herrgårdsgatan sprids också mycket glassplitter från kontorslokaler och lägenhetsfönster.

Bild 3. Innergården. Foto: FastOut

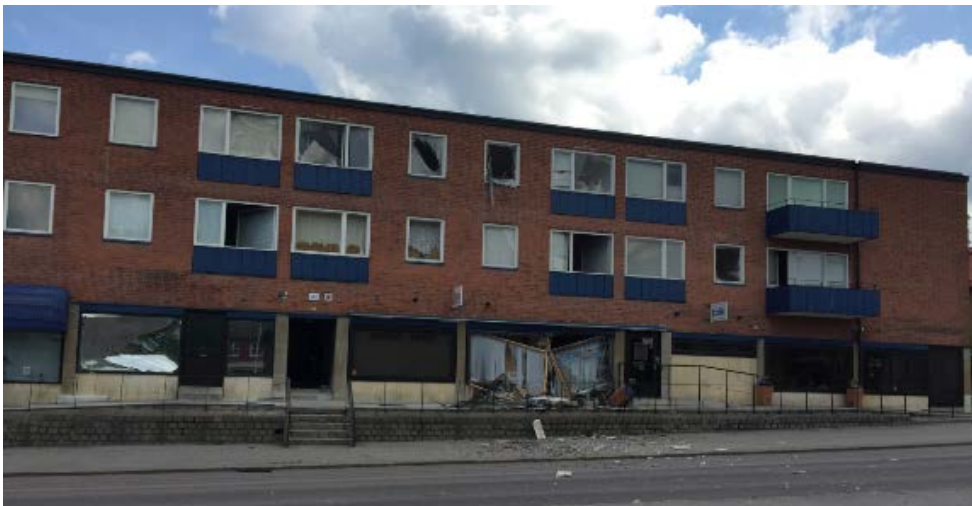
Bild 4. Herrgårdsgatan. Foto: Byggnadsfirma Lund AB

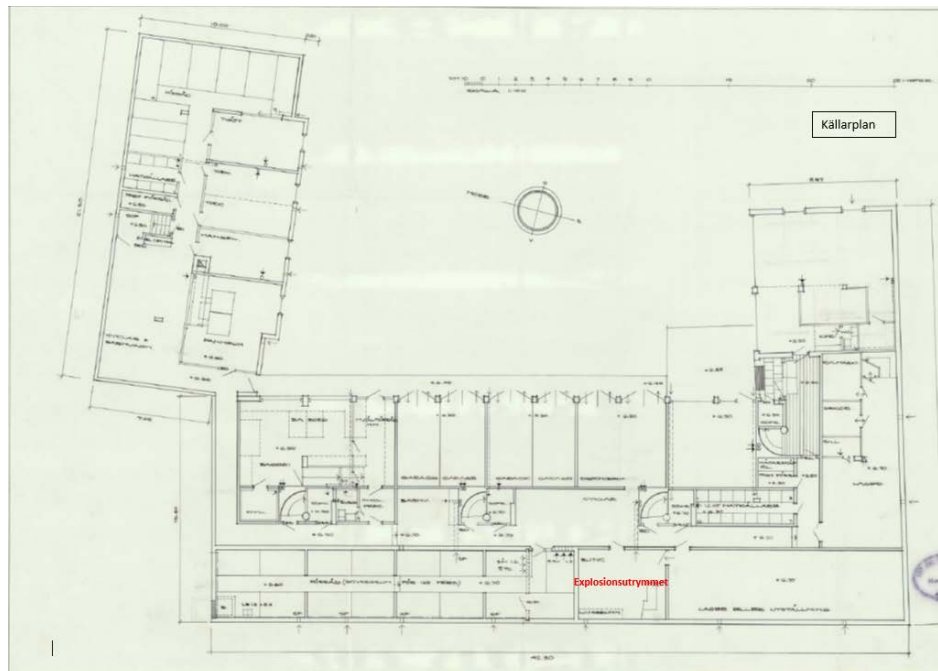
Bjälklaget över förrådet (explosionsutrymmet) är kraftigt skadat med förskjutning på c:a 300 mm uppåt i ovanliggande lokal, grundplattan har förskjutits c:a 150 mm nedåt. Sannolikt är eventuella pålar knäckta.

Bild 5. Källarplan och explosionsutrymme (vissa avvikelser finns p.g.a. ombyggnation).

- en bärande betongvägg vilken är kraftigt sprickskadad och deformerad.
- en skyddsrumsvägg som är oskadad.
- en källaryttervägg av betong som är oskadad.
- en icke bärande lättvägg av lättbetong vilken är totalt raserad. Kvar finns en stålbalk som bär bjälklaget och ovanliggande bärande väggar för övriga bjälklag.

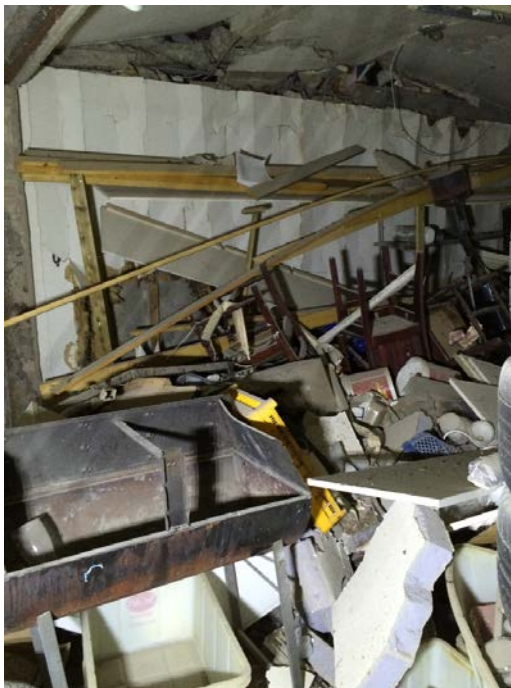
Bild 6. Explosionsutrymme med bjälklaget som lyft. Foto: Västra Mälardalens Räddningstjänst

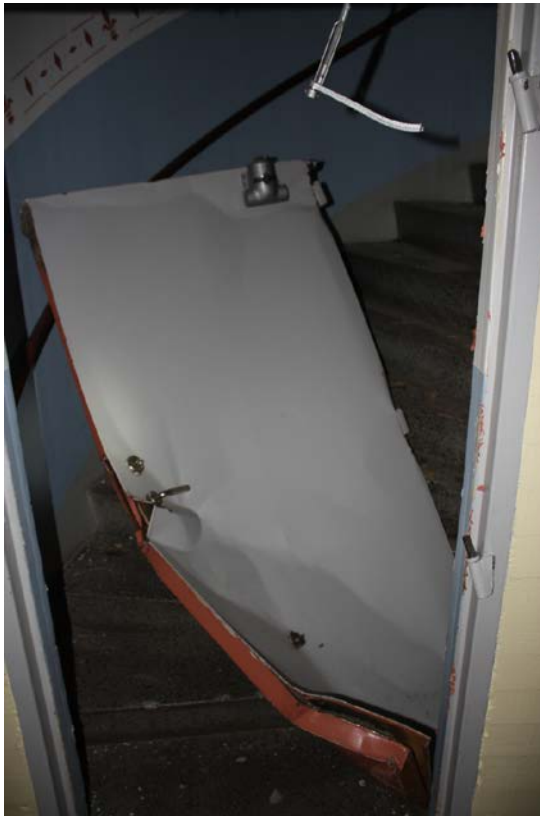
- icke bärande väggar av lättbetong, tegel och skivbeklädda regelväggar helt eller delvis raserade.
- förradsväggar med tillhörande dörrar helt eller delvis raserade.
- invändiga stål- och trädörrar helt eller delvis in-/utblåsta.
- ytterdörrar, entrépartier, garageportar, och fönster helt eller delvis utblåsta/krossade.

Bild 7. Skadad dörr mellan källargång och trapphus. Foto: MSB

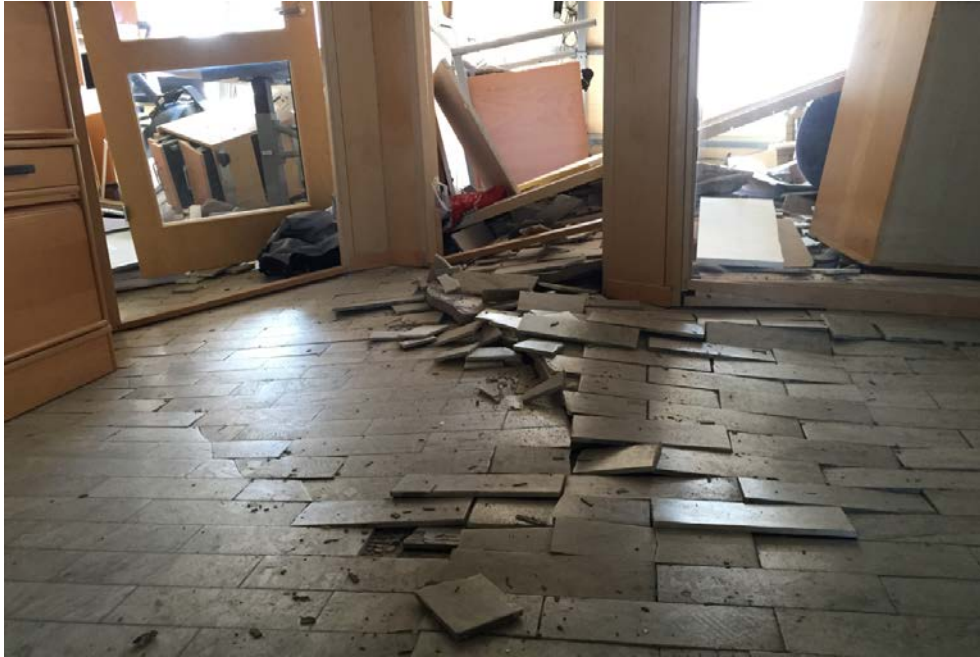
Bjälklaget över förrådet (explosionsutrymmet) är kraftigt skadat med förskjutning på 300 mm uppåt i lokalen. De två kontor som ligger på det skadade bjälklaget över explosionsutrymmet är totalt raserade. Sprickor i stensättningar har observerats i angränsande rum till de raserade kontorsutrymmena. Ytterväggar (utfackningsväggar) mot innergården har förskjutits ca. 10 mm utåt. Merparten av fönster och skyltfönster är krossade, invändiga glaspartier är delvis krossade. Undertaksplattor har fallit ned eller förskjutits ur sitt läge. Skador på övriga delar av den bärande stommen har inte observerats.

Bild 8. Kontor mot Herrgårdsgatan. Foto: Byggnadsfirma Lund AB

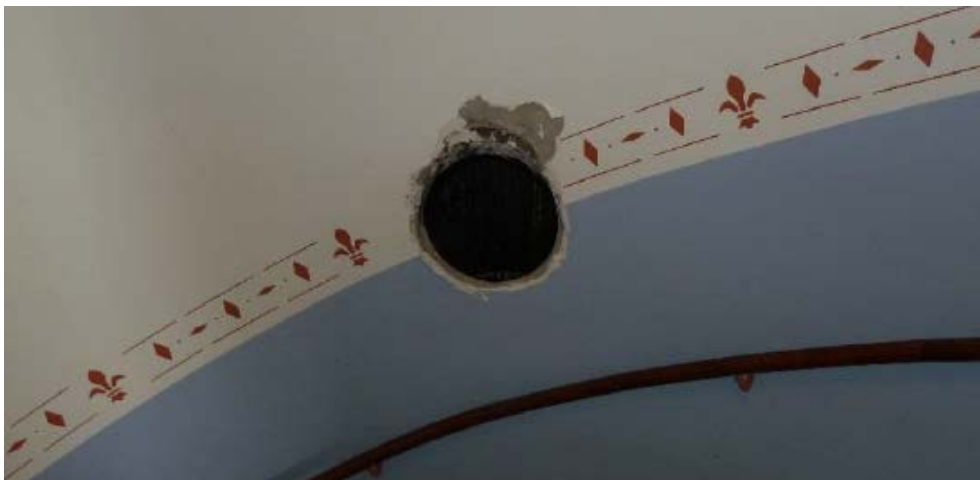
I trappuppgångar är flertalet luckor till sopnedkassen utblåsta, glaset i rökluckan i tak Herrgårdsgatan 21 är krossat och karmen är förskjuten utåt. Samtliga lägenhetsdörrar förutom Herrgårdsgatan 17 1 tr. är inblåsta. Merparten av fönster är krossade eller spruckna. Ett fåtal fönster har förskjutits utåt. Skador på den bärande stommen har inte observerats.

Bild 9. Trapphus Herrgårdsgatan 19. Sopnedkast där lucka och ram är utbläst.
Foto: Byggkonsult KNSS AB

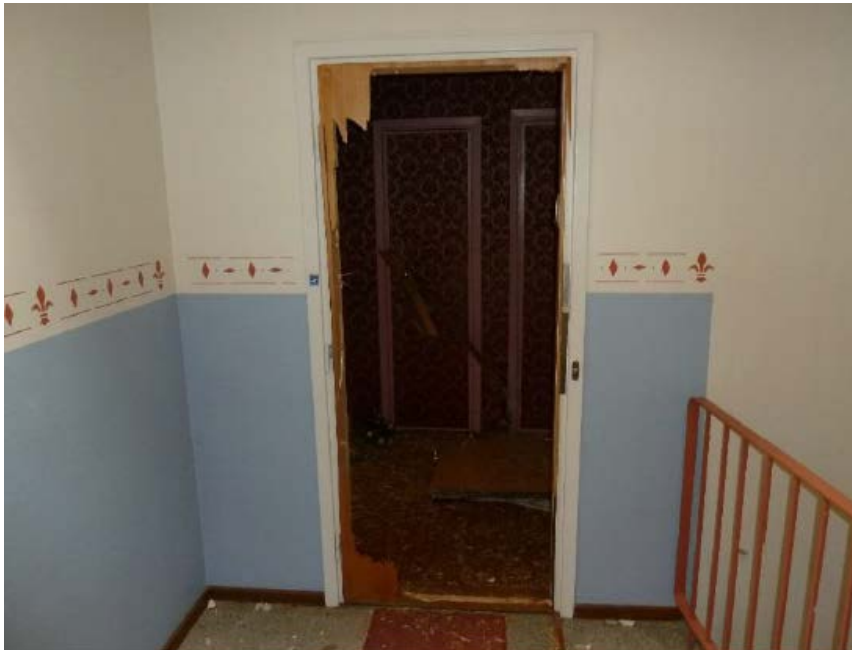
På plan 2 tr. är luckan till sopnedkastet utbläst, glaset i rökluckan är krossat och karmen med tegel är förskjuten utåt. Samtliga lägenhetsdörrar är inblåsta.

Bild 10. Lägenhetsdörr Trädgårdsgatan 12. Foto: Byggkonsult KNSS AB

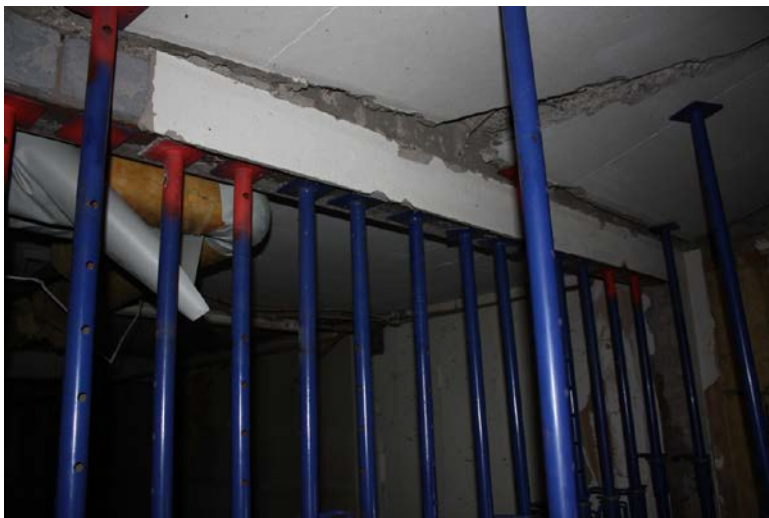
Förutom väggar som raserades vid explosionen förekom inga ytterligare ras men vissa bärande konstruktioner i källarplanet behövde säkerhetsstämpas innan de kunde beträdas och tung trafik åter fick passera på Herrgårdsgatan. Skador på elinstallationer och VVS omfattas inte av denna utredning.

Bild 11. Säkerhetsstämning av bjälklag och bärande balk. Foto: MSB

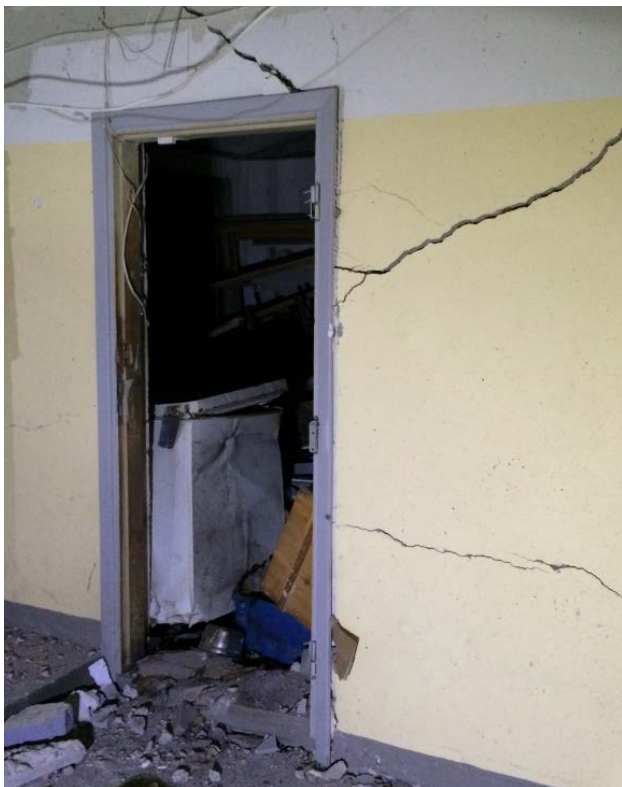
Enligt uppgifter från polisen har någon varit inne i förrådet ca 14 dagar innan explosionen och troligen hämtat saker därifrån. När man då har rört sig i förrådet har man på något vis oavsiktligt kommit åt en ventil så att ett litet läckage har uppstått och gjort att gasol har börjat läcka ut i förrådet. När luft och gasblandningen efter en tid uppnått en explosiv blandning har sedan en antändning skett vid ett tillfälle när frysboxens termostat startat.

Bild 14. Förrådet med frysboxen direkt innanför dörren. Foto: Västra Mälardalens Räddningstjänst

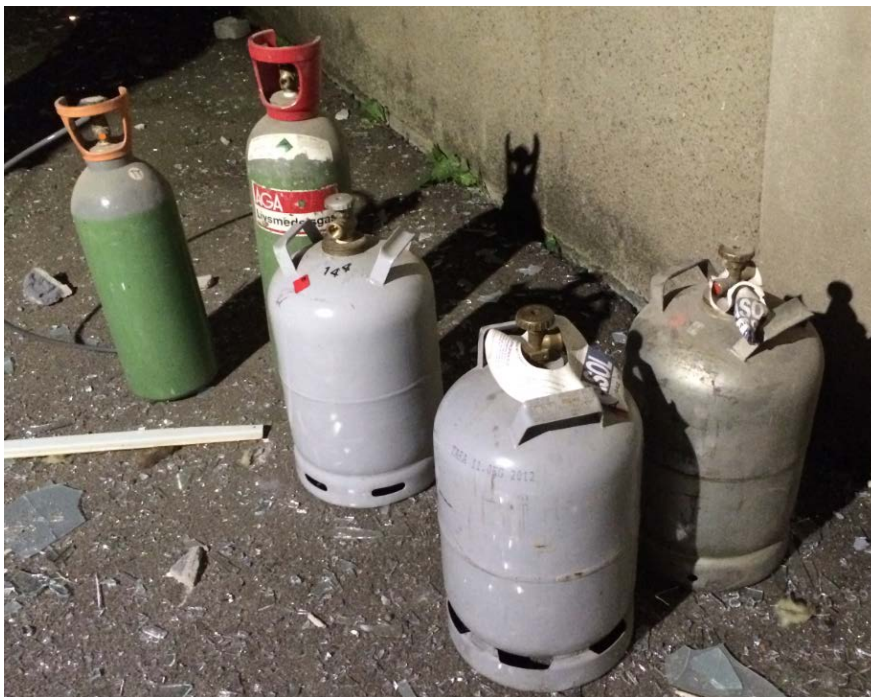
Säkerhetsventilerna kontrollerades okulärt. De såg ut att vara i bra skick, dvs. med skyddsplugg intakt och utan rost. Att bedöma om någon säkerhetsventil var felaktig kräver en mer avancerad undersökning, som inte ansågs nödvändig. Läckage genom en felaktig säkerhetsventil bedöms som osannolikt, eftersom samtliga flaskor hade ett visst övertryck. Hade säkerhetsventilen löst ut skulle det indikerats av att den röda plastpluggen farit bort.

Samtliga ventiler tycktes vara i bra skick. De öppnades samtidigt som de var anslutna till en manometer för att se exakt när gas började läcka ut (dvs. när manometern visade att trycket ökade). Ingen kärvade, samtliga stängde som de skulle i samma läge som vredet började gå trögt.

Slutsatsen är att undersökningen inte kunde visa om någon gasolflaska läckt på grund av ett tekniskt fel.

Bild 15. Gasflaskor från förrådet. Tre P11 med gasol och två Biogon C 10kg (koldioxid som livsmedelsgas). Foto: Västra Mälardalens Räddningstjänst

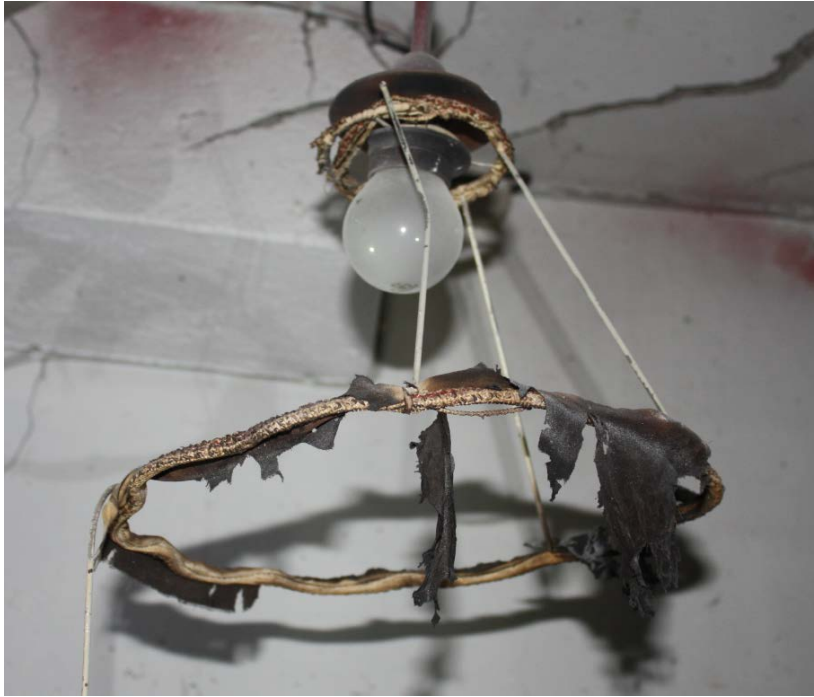
Inga brännmärken förutom textilrester på en lampskärm i förrådet har påträffats. Det kan förklaras genom att hastigheten på den heta förbränningsgasen rör sig så fort att i princip ingen påverkan hinner ske på omgivande ytor och material.

Bild 16. Lampan i explosionsrummet. Foto: MSB
