Fördjupad olycksundersökning Brand Brogatan ■, 2014-10-04

Räddningstjänsten
Verksamhet
Johan Marklund

Fördjupad olycksundersökning brand Brogatan ■, 2014-10-04

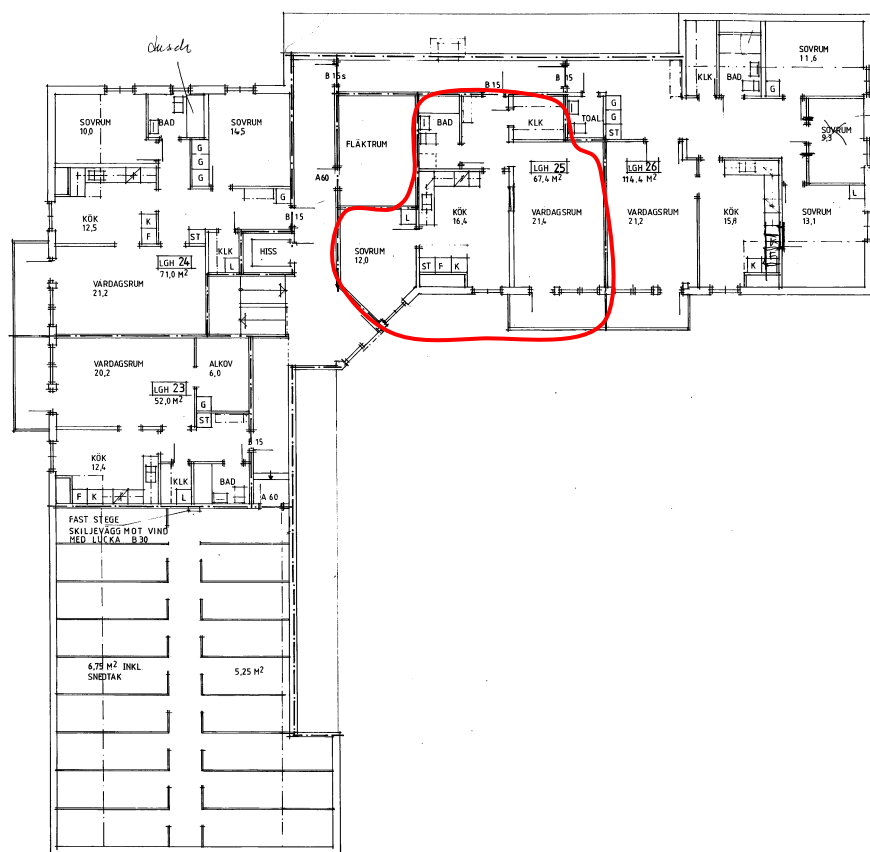
Figur 4 Tredje våningen, brandlägenheten inringad

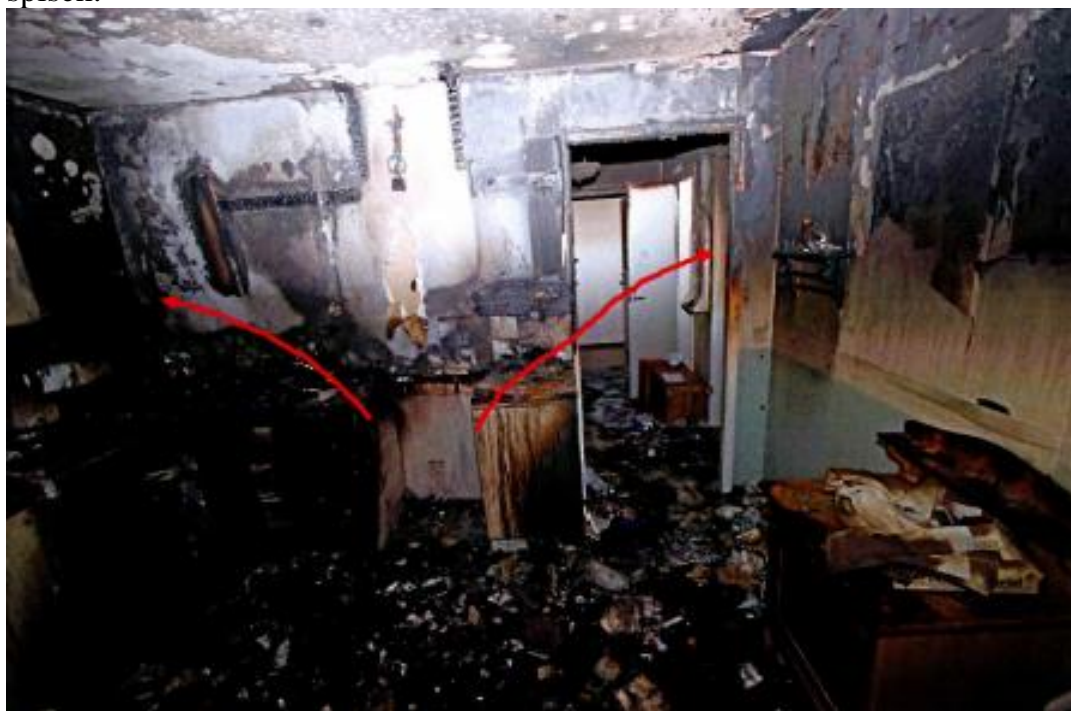
Brandbilden är tydlig. Primärområdet är i köket och området direkt ovanför spisen. Spisen har flyttats vid släckinsatsen och samtliga skåp och föremål ovanför bänkhöjd har rivits ut under släckinsatsen.

Väggen bakom och ovanför spisen uppvisar ett brand-V med brandstart i bänkhöjd som korresponderar väl med brandbilden i taket. Branden har sin brandstiftare på spisen.

Figur 5 Väggen bakom spisen visar ett Brand-V

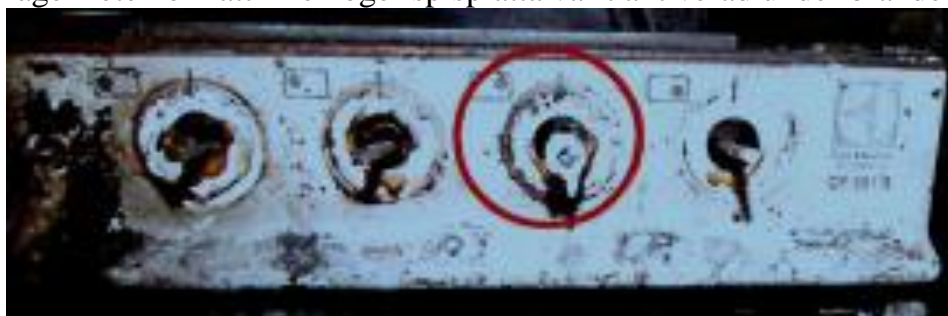
Inre höger vreden på spisen förefaller vara i aktiverat läge. Detta kan utläsas av vredaxelns avfasade utformning. Spisplattan uppvisar inga direkta yttre skador av värmepåverkan som exempelvis spräckt eller svälld platta.

Figur 6 Vredaxlarna på spisen

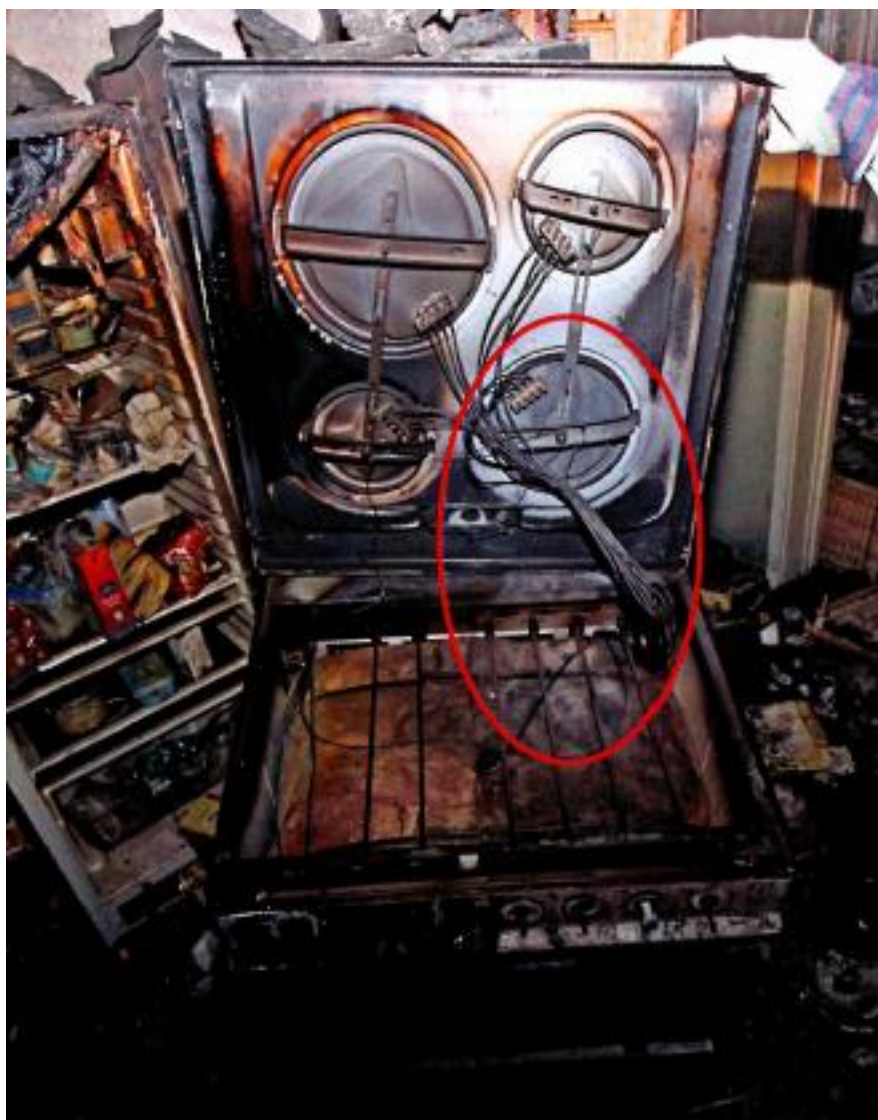
Vid kontroll under spisplattorna noteras en översstämmande bild i sotavlagring på platta och isolering som styrker att inre höger spisplatta varit aktiverad.

Figur 7 Sot avlagringar på isolering

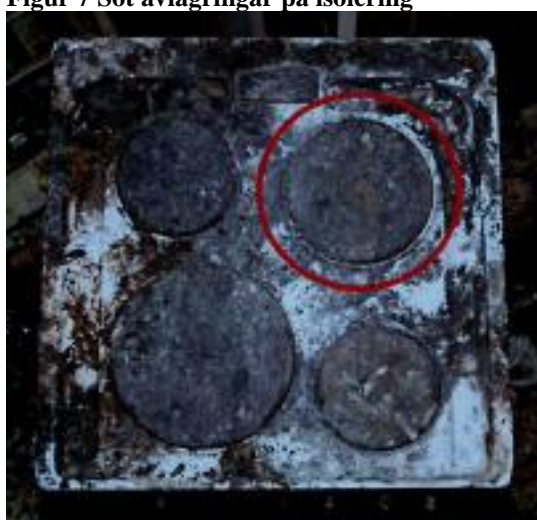
Rökdykarna vittnar om att inre höger spisplatts var rödglödgd vid släckinsatsen. Rökdykarnas berättelse överensstämmer därmed med det övriga iakttagelserna i lägenheten om att inre höger spisplatta varit aktiverad under branden.

Figur 8 Sot avlagringar på spisplatta

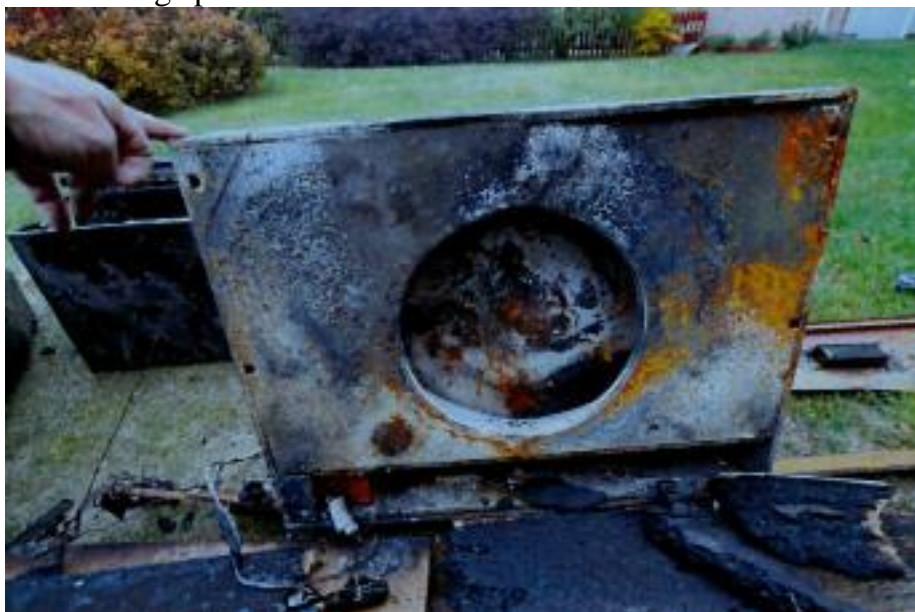
Köksfläkten har kastats ut genom fönstret ut på gårdsplanen, vid närmare undersökning syns tydliga brandskador på köksfläkten. Detta styrker att branden ska startat kring spisen.

Figur 9 Köksfläkten

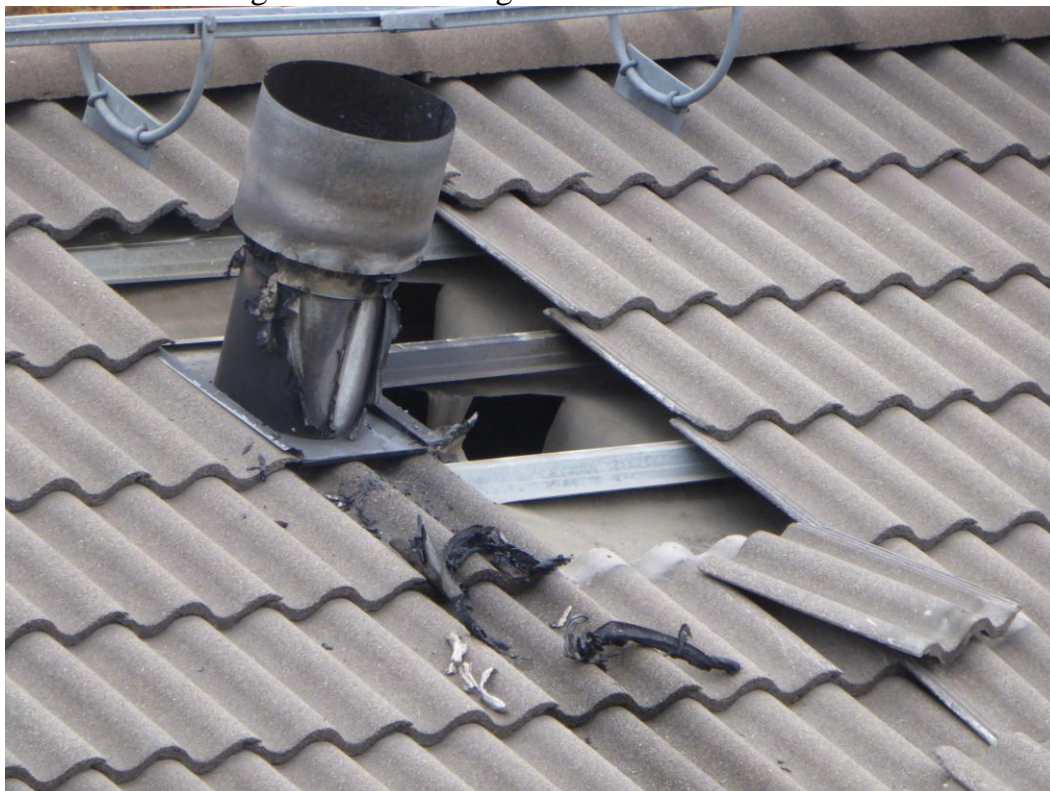
Branden har inte spridit sig utanför brandrummet (lägenheten), med undantag från imkanalen som går via vinden och ut genom taket. Störst brandintensitet har varit i köket men hela lägenheten är kraftigt röksmittad.

Figur 10 Imkanalen från utsidan, tydliga tecken på brand eller värme

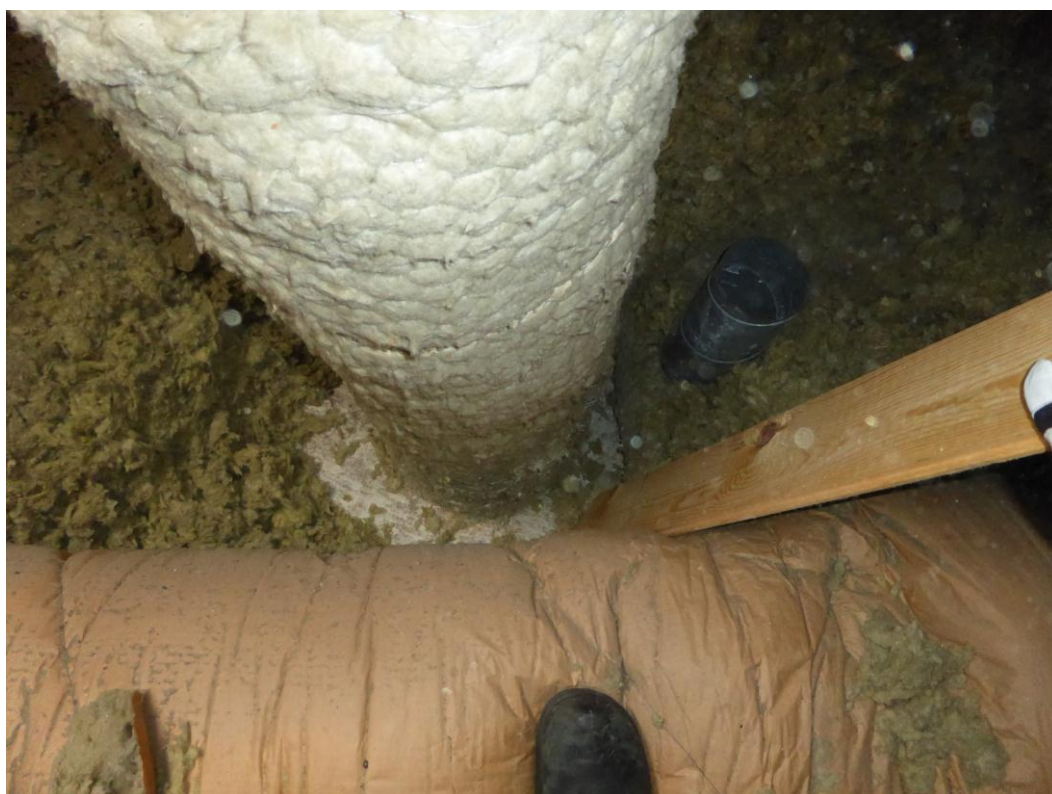
Figur 11 Imkanalen är försedd med obrännbar isolering och är tätad mot vindsbjälklaget
