INSATSUNDERSÖKNING

2014 03 10

Projektägare: Anders Markus
Projektledare: Simon Markusson
Projektdeltagare: EE
Redovisad: 2014 12 08

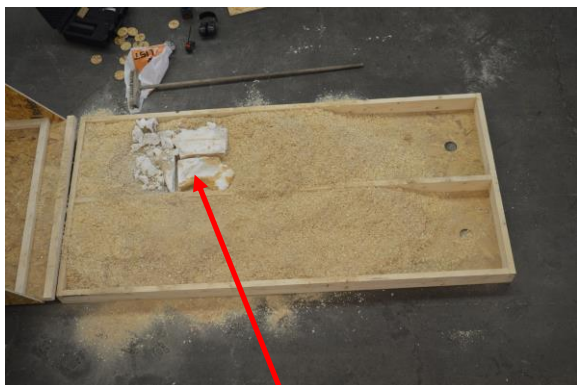
Skummets placering

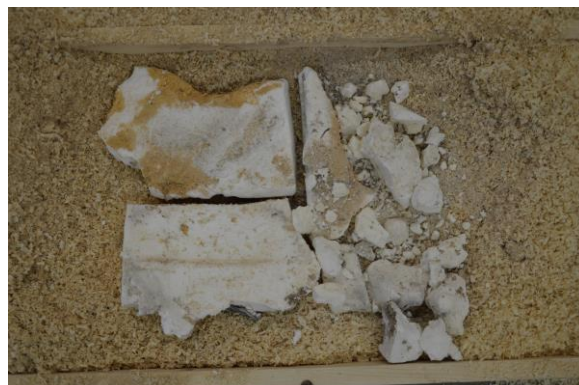
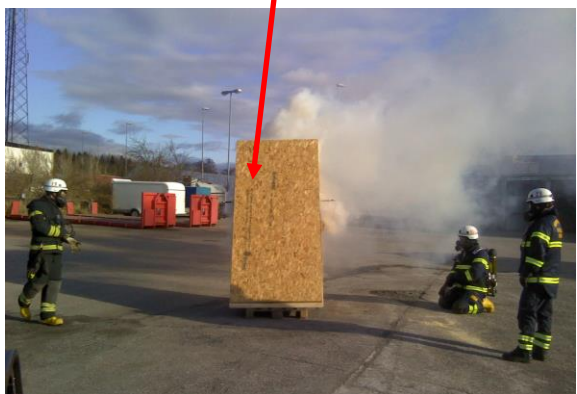
Under eldning

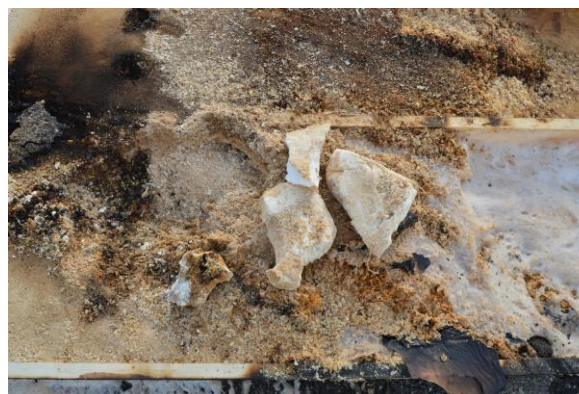
Efter släckinsats

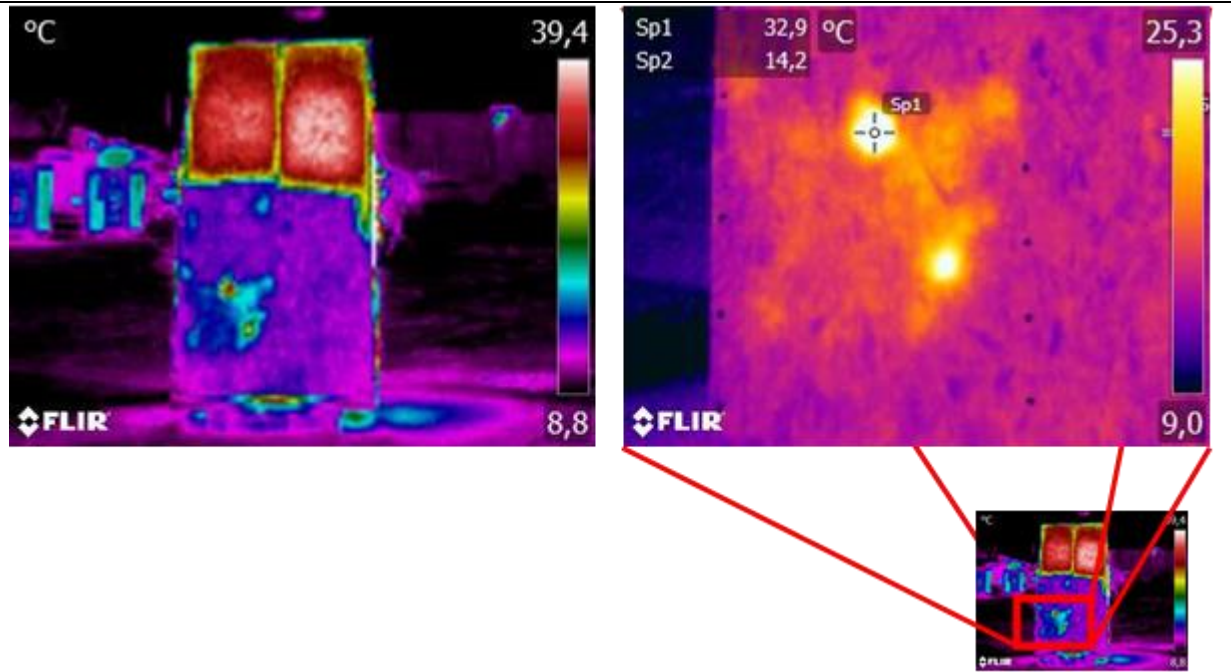
Vad vi dock kunde se var att den plats där skummet låg fick en högre yttemperatur än motsvarande område på det andra facket. Detta trots att endast en mindre del av skummet vi lagt dit tilläts brinna.

Termografisk bild av väggen framifrån strax innan avslut av försöket

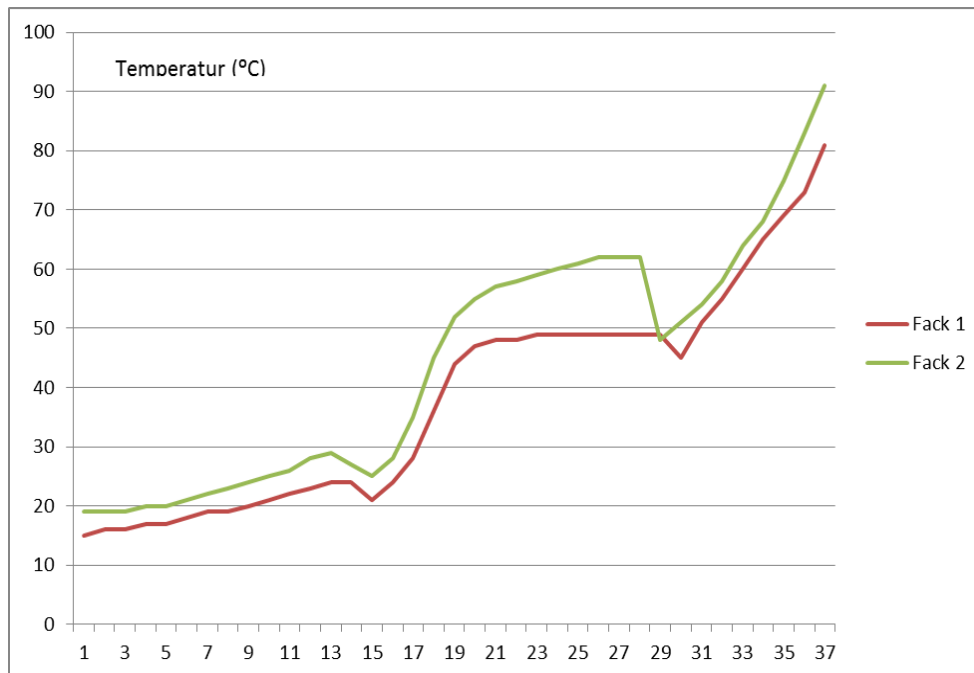
Vår slutsats blir att isoleringsmaterialet bidrar till brandförloppet genom temperaturökning och i största sannolikhet genom att producera brännbara gaser vid ofullständig förbränning. Då vi inte kan säga hur mycket skum som fanns i byggnaden kan vi inte påstå att det hade en avgörande effekt på brandförloppet

Temperaturen i de båda facken
