## OLYCKSUTREDNINGSPROTOKOLL

### Trafikolycka i rondell Årsundavägen/Hamngatan i Sandviken.

<b>Utredare</b> Magnus Östlund	<b>Myndighet</b> Gästrikke Räddningstjänst	<b>Telefon</b> 026-179663
<b>Medutredare</b>	<b>Myndighet/Organisation</b>	<b>Telefon</b>
<b>Olycksdatum</b> 2014-09-02	<b>Olycksplats</b> Årsundavägen/Hamngatan i Sandviken	<b>Olyckstyp</b> Trafikolycka
<b>Utredningsdatum</b> 2014-09-10	<b>Bilagor</b> Insatsrapport	
<b>Insatsrapportnummer</b> 2014A01406	<b>Typ av utredning(utökad eller fördjupad)</b> Fördjupad olycksutredning	<b>Granskad av</b> Johan Melin

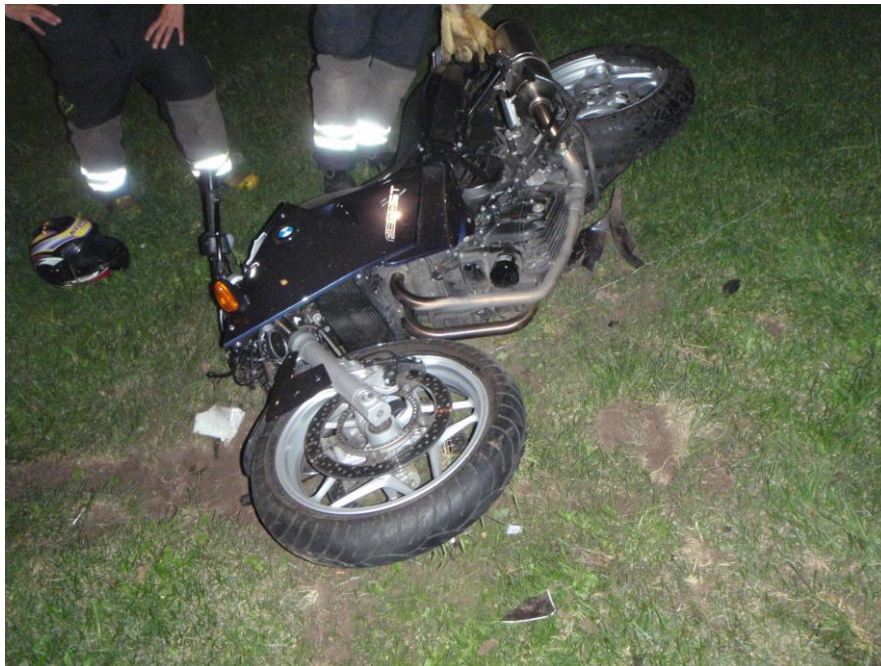
Motorcykeln fick omfattande skador.

Bild: *Motorcykeln.*

MC av märket BMW 800 Touring.

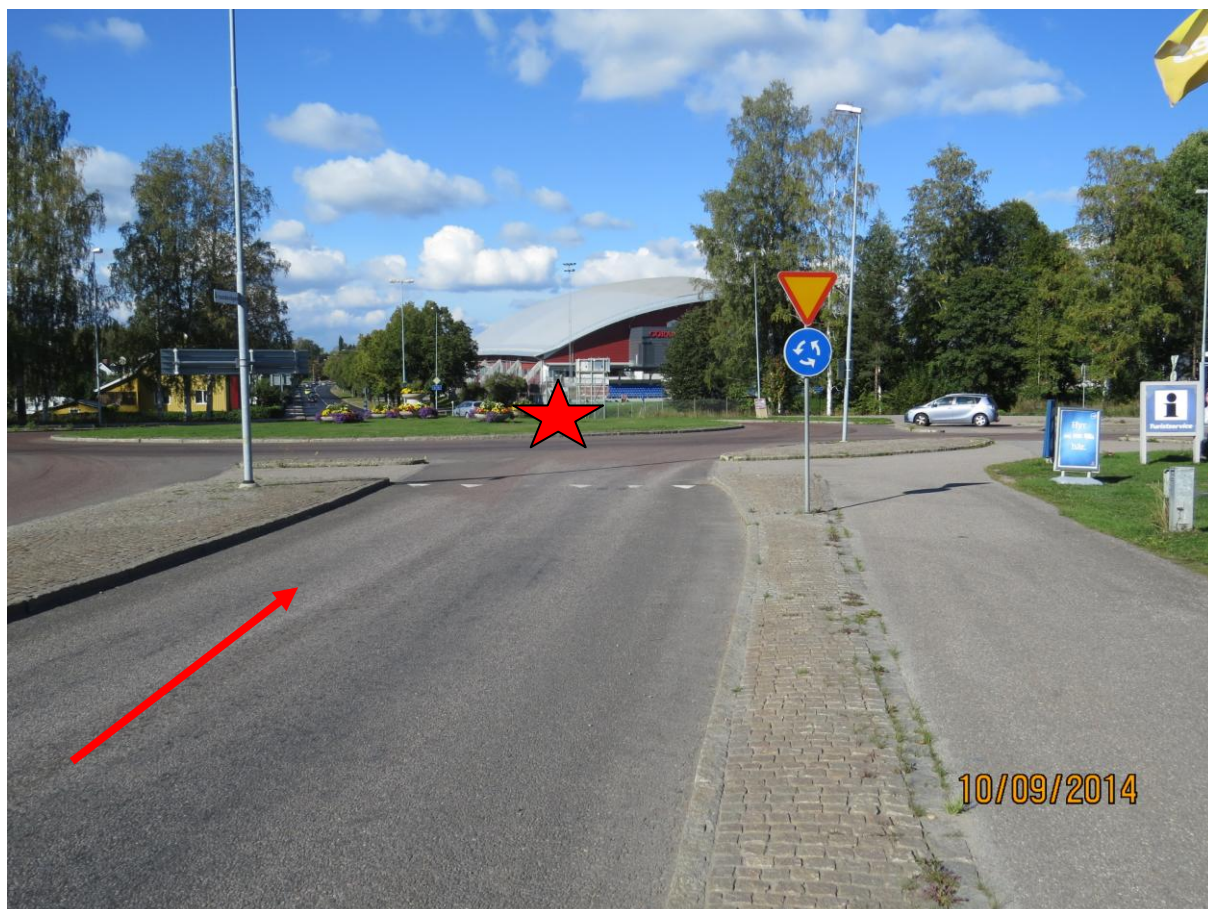
*Bild 1: Den röda stjärnan anger olycksplatsen och pilen varifrån mc:n kom körande.*

Olyckan skedde i en enfilig rondell (se bild 1). Vägbanan var torr, det rådde skymning men gatubelysningen gjorde att siktmöjligheterna var goda vid olyckstillfället. Vägens beläggning är asfalt och det fanns inga hål eller ojämnheter i vägbanan. Skyltning för rondell fanns. Hastighetsbegränsningen på platsen var 40 km/h.

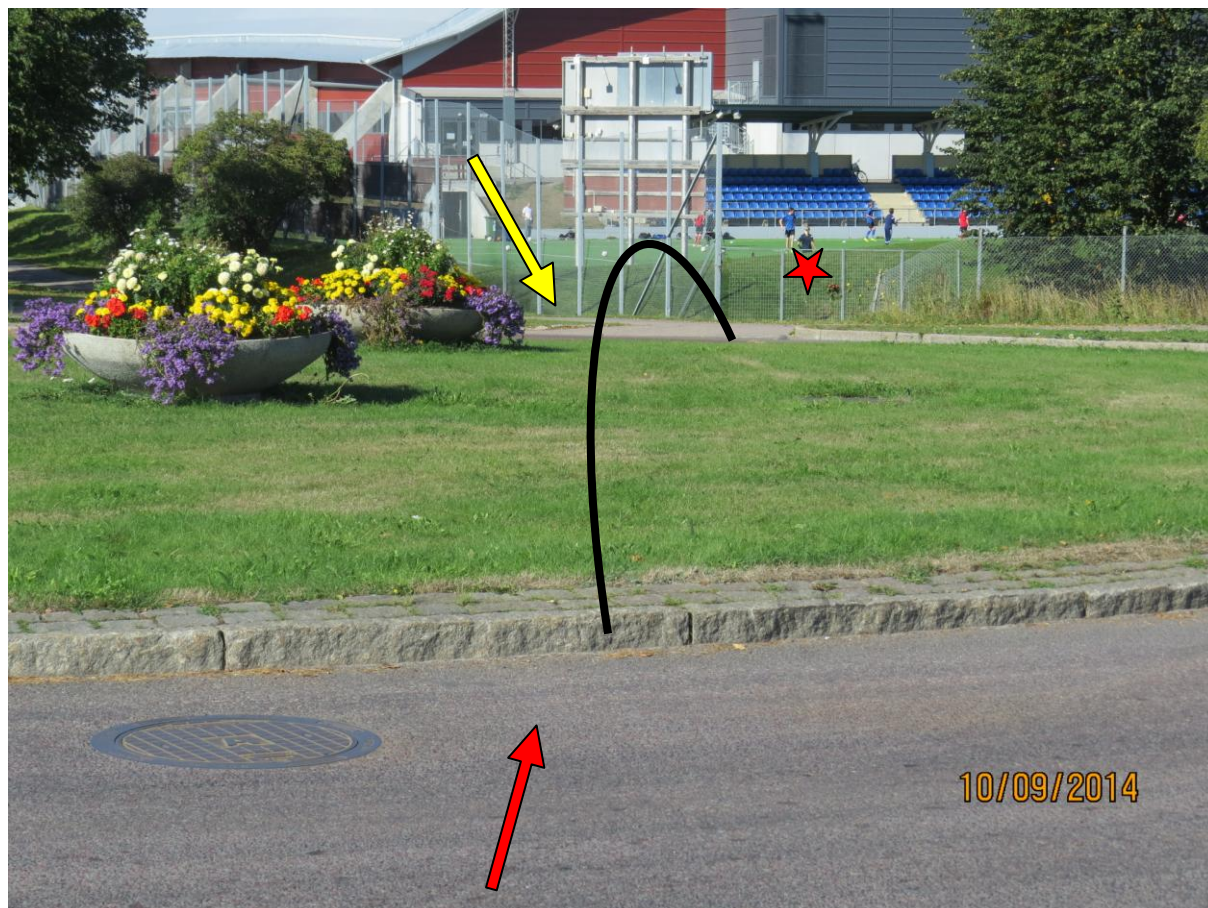
*Bild 2: Röda pilen visar riktningen som motorcykeln kommit ifrån, svarta linjen visar den väg Föraren och mc:n flyger innan de slår i marken. Röda stjärnan visar platsen där motorcykeln blir liggandes. Gula pilen visar var föraren hamnar.*

Motorcykeln kör årsundavägen in mot sandviken i mycket hög hastighet. I rondellen som syns i bild 2 kan mc-föraren inte hålla sig på vägen utan kör rakt igenom rondellen. Förare och mc flyger ca 25 meter innan de slår ner igen och sedan vidare ett trettiotal meter bortanför rondellen. Motorcykeln åker rakt igenom ett staket och stannar inne på en idrottsplats. Föraren hamnar utanför staketet se bild 2.
