# RÄDDNINGSTJÄNSTEN MJÖLBY

## Olycksundersökning Dödsbrand i flerfamiljshus

Ärende:	Olycksundersökning brand i flerfamiljshus
Handläggare:	09 Karin Johansson
Kvalitetsgranskare:	JF, Jan-Erik Forsén
Mjölby Räddningstjänst diarienummer:	141214-005
Händelse: Person omkommer i lägenhetsbrand. Lägenheten blev röskadad men branden var begränsad till soffan där personen hittades. Söndagen den 2014-12-14 klockan 11:18.

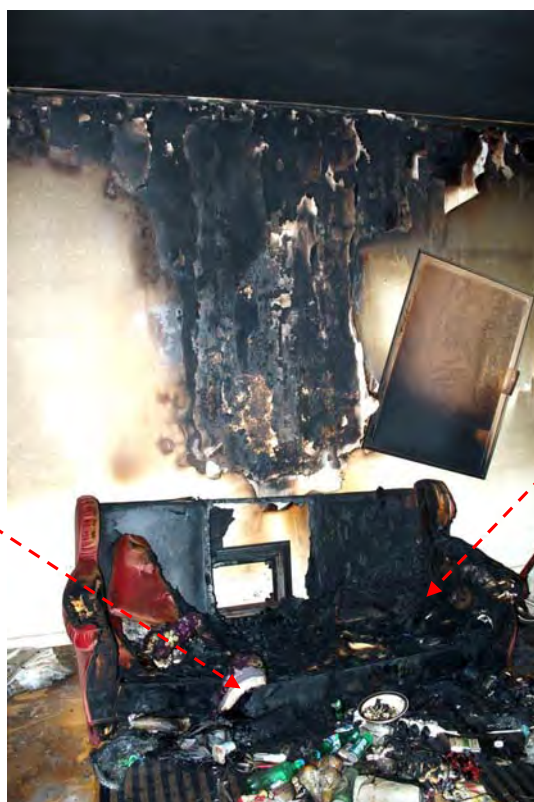
Polisen gjorde en brandundersökning på plats och drog slutsatsen att branden har startat på grund av rökning. Personen hittades i soffan och det fanns fimpar och tändstickor i närheten. Det hade enbart brunnit i soffan, upp på väggen bakom soffan samt att personen påvisade svåra brännskador. Därav slutsatsen att brandorsaken var sängrökning. Bredvid soffan fanns en rullator. Troligtvis hade personen begränsad rörlighet vilket kan ha varit orsak till att han inte kunde lämna eller släcka branden själv.

Branden bedöms ha startat i detta område pga. av att trästommen på soffans framkant har brunnit av och den omkomnes högra ben påvisade svåra brännskador.

Personen hittades liggandes i soffan med huvudet åt detta håll.

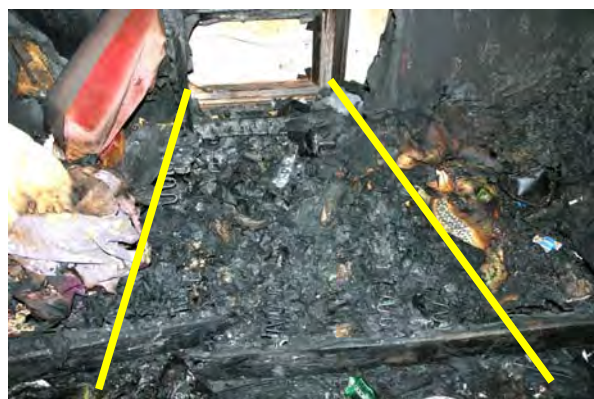
De gula strecken markerar område i soffan där det varit som varmast.
