Förundersökning

Arbetsmiljöolycka på St. Laurentigatan Lund 2015-02-06

| Händelse: | Arbetsmiljöolycka 2015-02-06, fredag, klockan. 17.51. Insatsrapport |

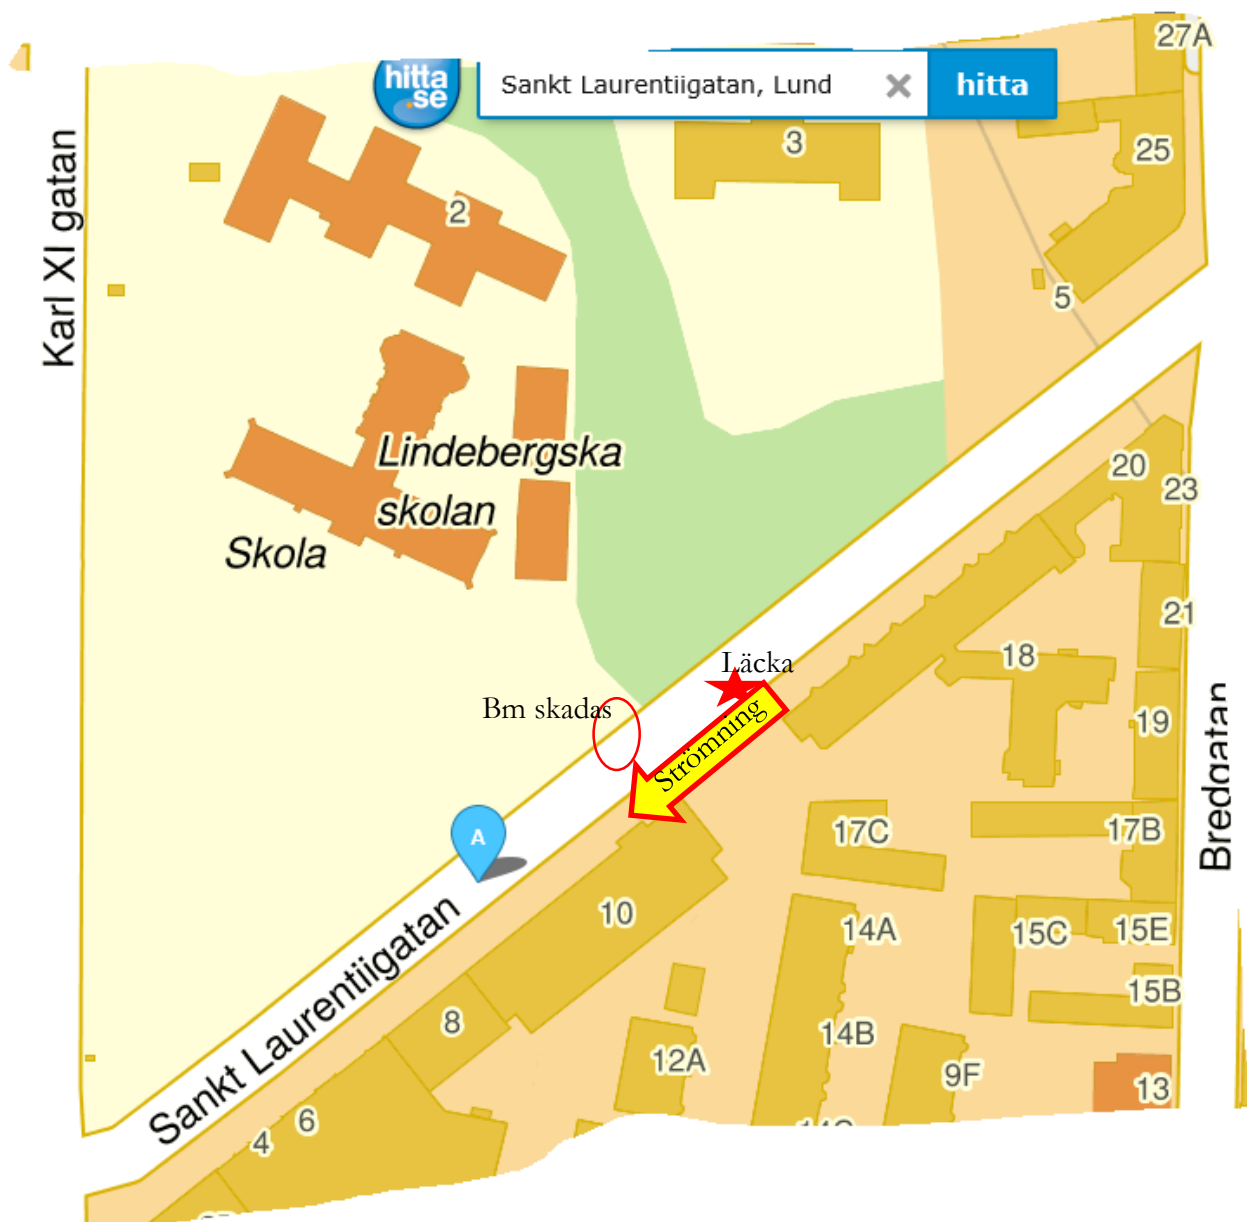
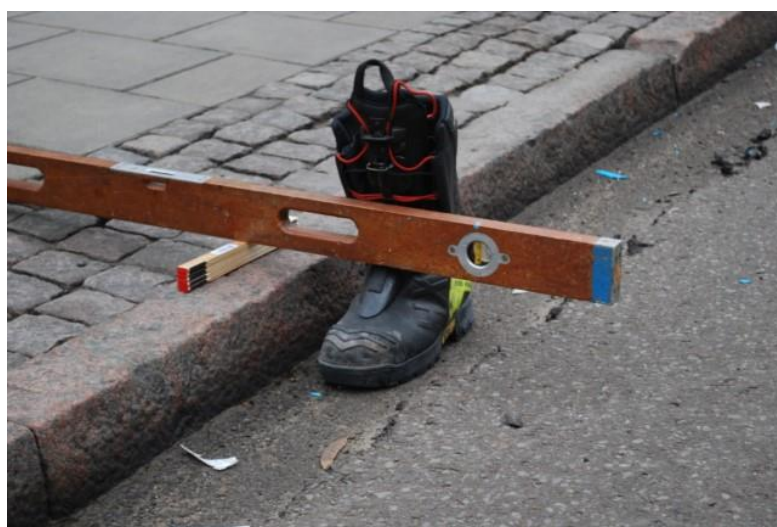
Nivåskillnad vid gata och trottoar

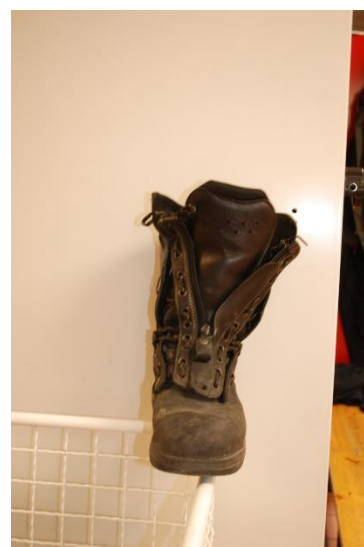
Brandmannen är klädd i normal skyddsklädsel med stövlar av läder som är specialtillverkade för att tåla både värme och väta. Stövelns höjd är 30 cm i bakkant och 25 cm framkant.

Brandmannens vänster stövel.
