# Olycksundersökning

ID Brandutredning  
2015A00171

## Brand i villa Tidaholms Kommun.

**Uppdrag:** Utredning av dödsbrand [REDACTED].

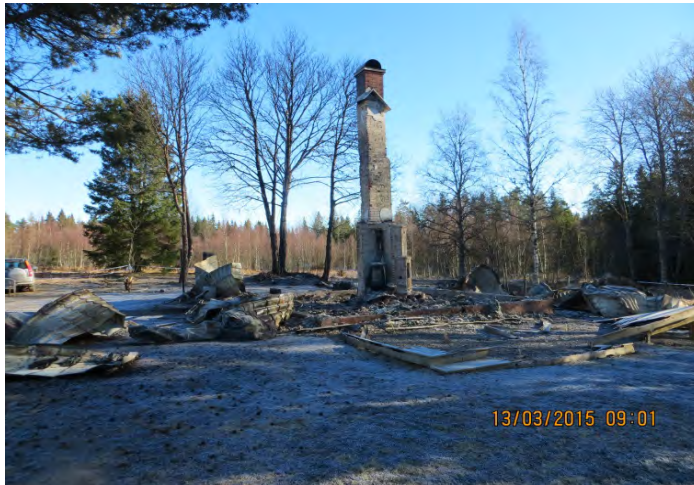
Brandorsak.

Brandorsak går inte att fastställa, eftersom inget fanns kvar efter branden.  
Eldstadsrelaterad brand kan inte uteslutas.

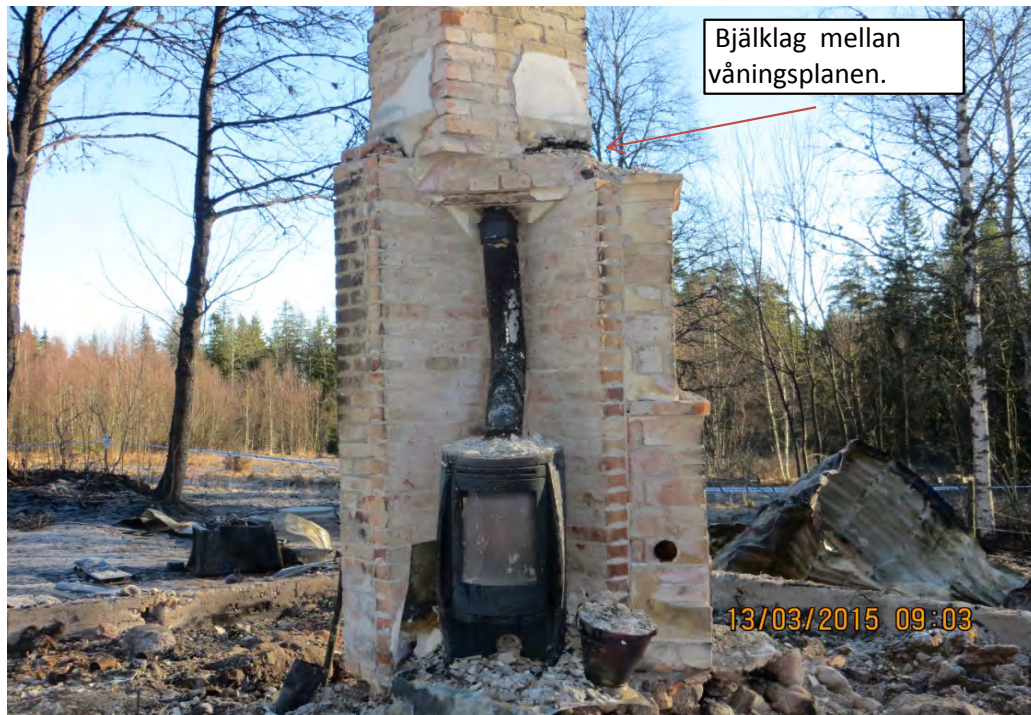
Man har troligtvis eldat i braskaminen men inte i den öppna spisen.

En braskamin av märket Contura. Denna har man troligtvis eldat i under vistelsen.

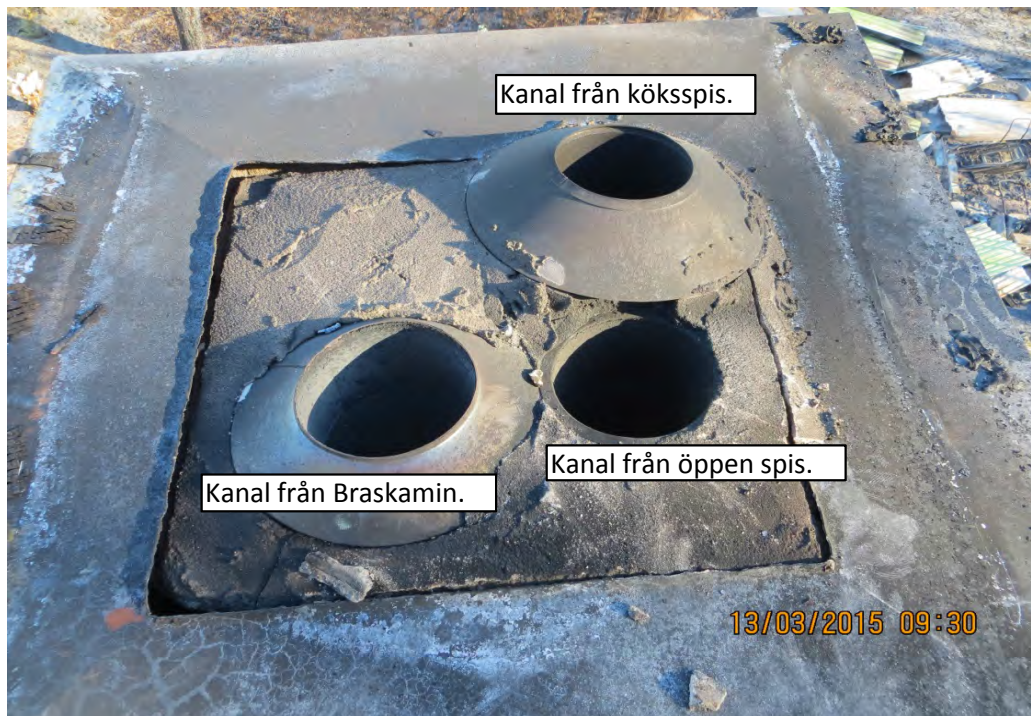
En ny tekniskt undersökning gjordes två dagar efter den första av polisen och undertecknad. Kontroll av skorstenen och eldstäder gjordes. Två eldstäder fanns varav en öppen spis och en braskamin av märket Contura. Skorstenen var i bra skick och var installerad med böjbart insatsrör i samtliga tre kanaler, topp och bottenkona. En av kanalerna kom från köksfläkten. Kontroll gjordes även av skorstenen.

Tre kanaler fanns i skorstenen. Alla installerade med böjbart insatsrör.

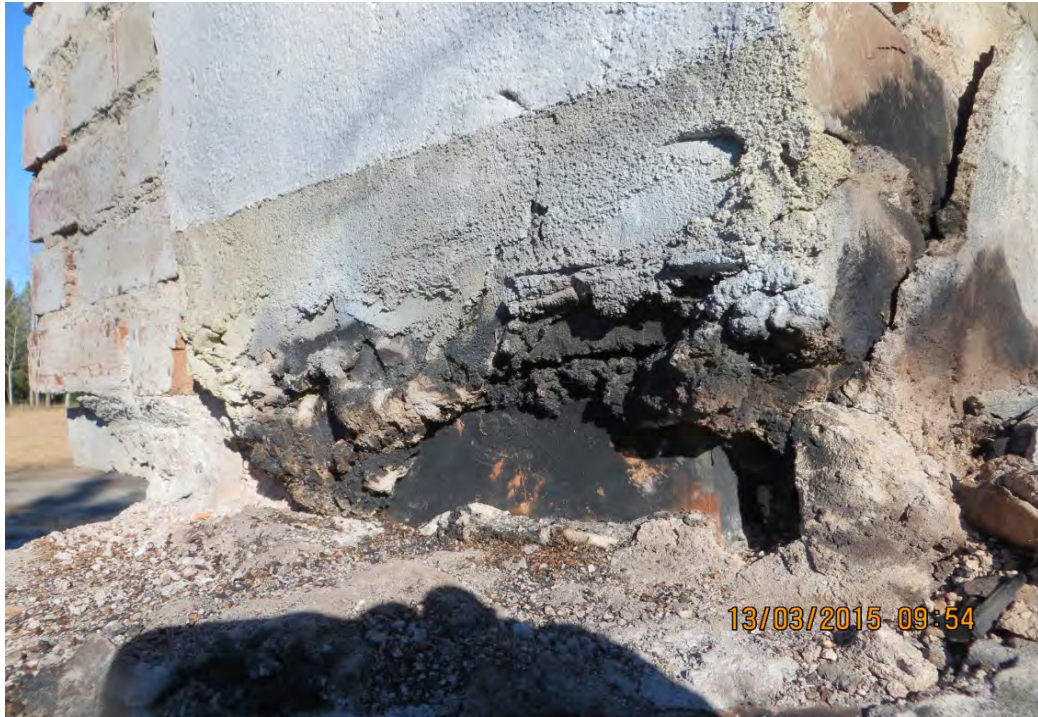
Ett ställe på skorstenen är mer bränt än övrigt. (se foto)

Man har inte kunnat konstatera att det varit en soteld.

Bränd plats på skorstenen ovan den öppna spisen. Bjälklagets placering mellan första och andra våningen.

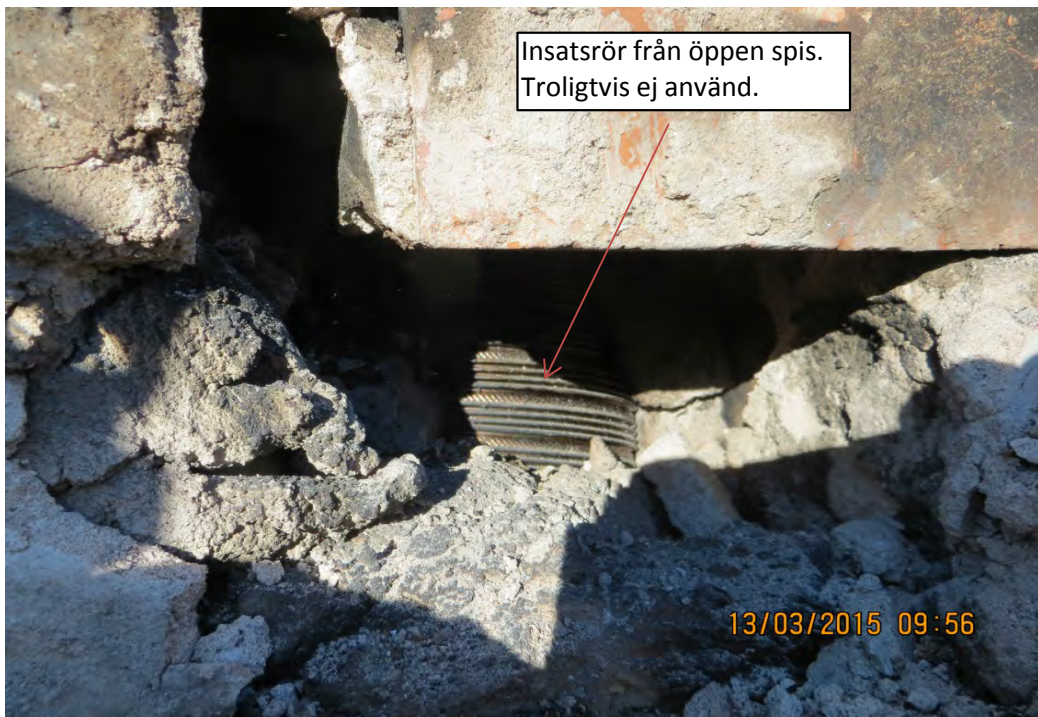
**Här har undertecknad knackat bort murverket för att kunna inspektera runt insatsröret.**
