RÄDDNINGSTJÄNSTEN MJÖLBY

Olycksundersökning Brand i industrilokal

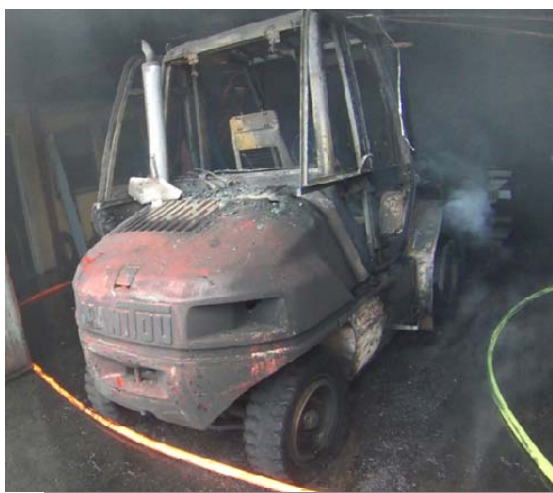
Då ägaren kom till platsen tog han kontakt med RL och uppgav att han misstänkte att det var en truck som orsakat branden. Detta kunde bekräftas när branden hade släckts och röken ventilerats ut. Branden hade spridit sig till loftet mot kontorsdelen via en kabel i taket.

Dagen innan branden skedde var trucken på reparation. En cylinder till lyftdonet hade ett läckage som hade åtgärdats. Denna reparation hade gjorts av en svetsfirma på en annan plats och trucken hade körts tillbaka till den aktuella industrilokalen på kvällen.

Trucken som branden startade i.

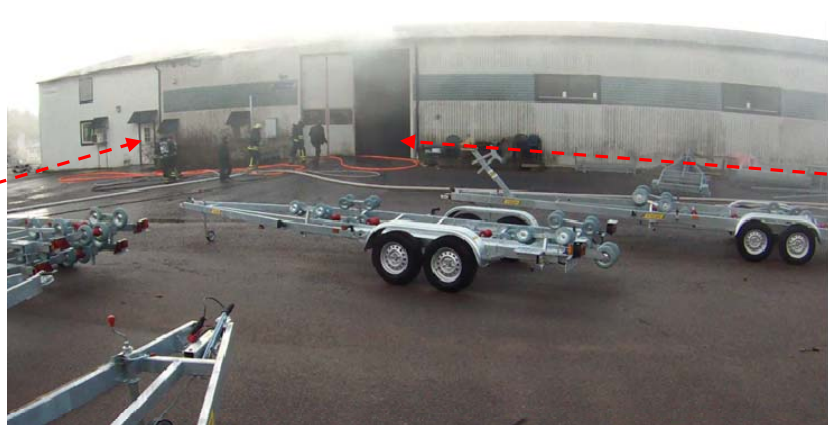
Ingång till
kontosdelen

Första
inträngningsvägen.
Trucken stod
innanför porten.

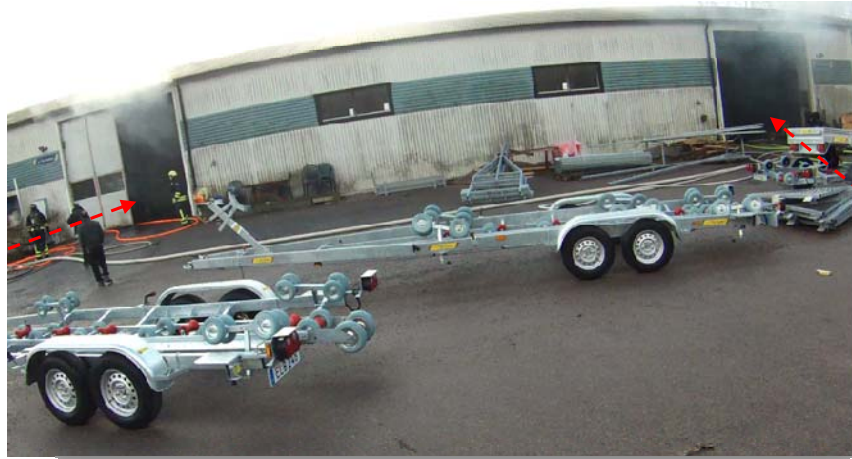
Första inträngningsväg.

Andra inträngningsvägen. Gasflaskorna stod innanför porten.

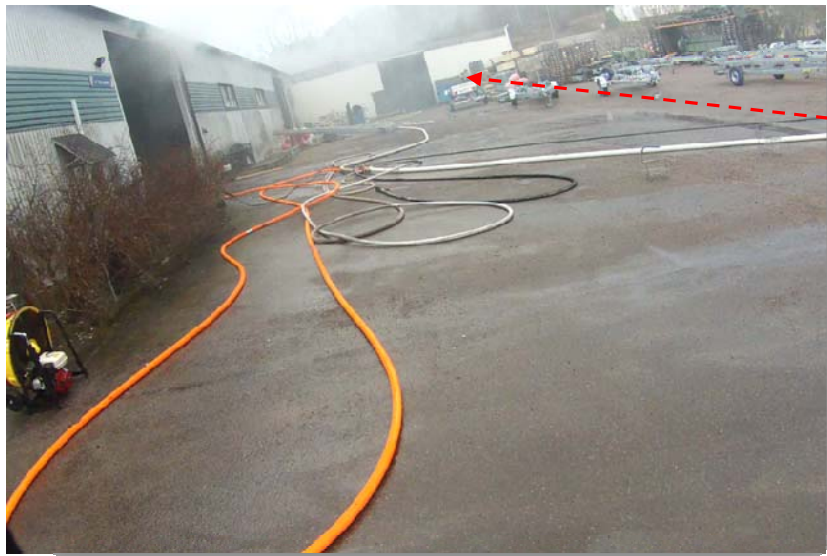
Denna byggnad blev inte dabbad av branden.
