## Information efter brand i husfasad [redacted], Hässelby

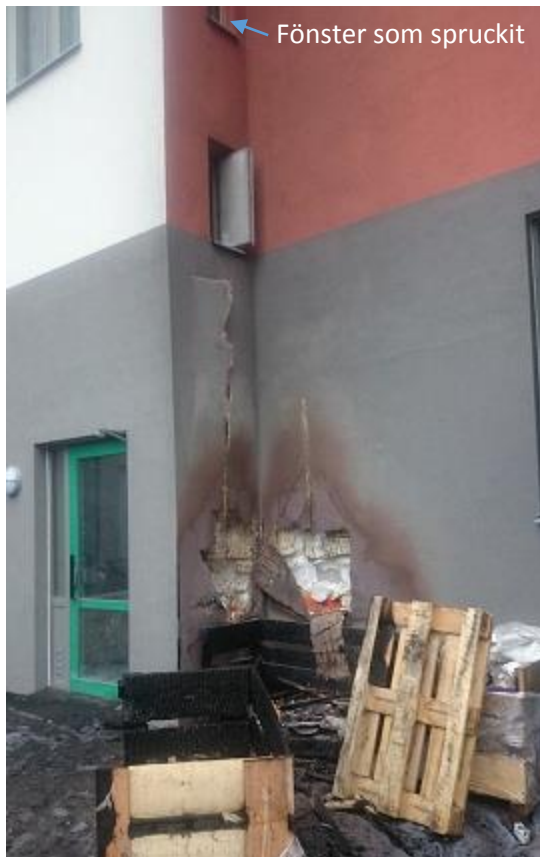
Larmet kommer in som brand i container utomhus och station Vällingby är på plats 8 minuter efter samtal till SOS. Vid framkomst brinner det i trämaterial vid husfasad med lågor om 4 meter. Branden släcks med CAFS och efteråt konstateras rökspridning till ett förråd samt att ytterrutan i fönstret ovanför har spruckit.

Vid friläggning av husfasad upptäcks att isoleringen består av cellplast.

I detta fall så blev konsekvensen liten och byggherren ska enligt samtal ha täckt över den friliggande cellplasten.

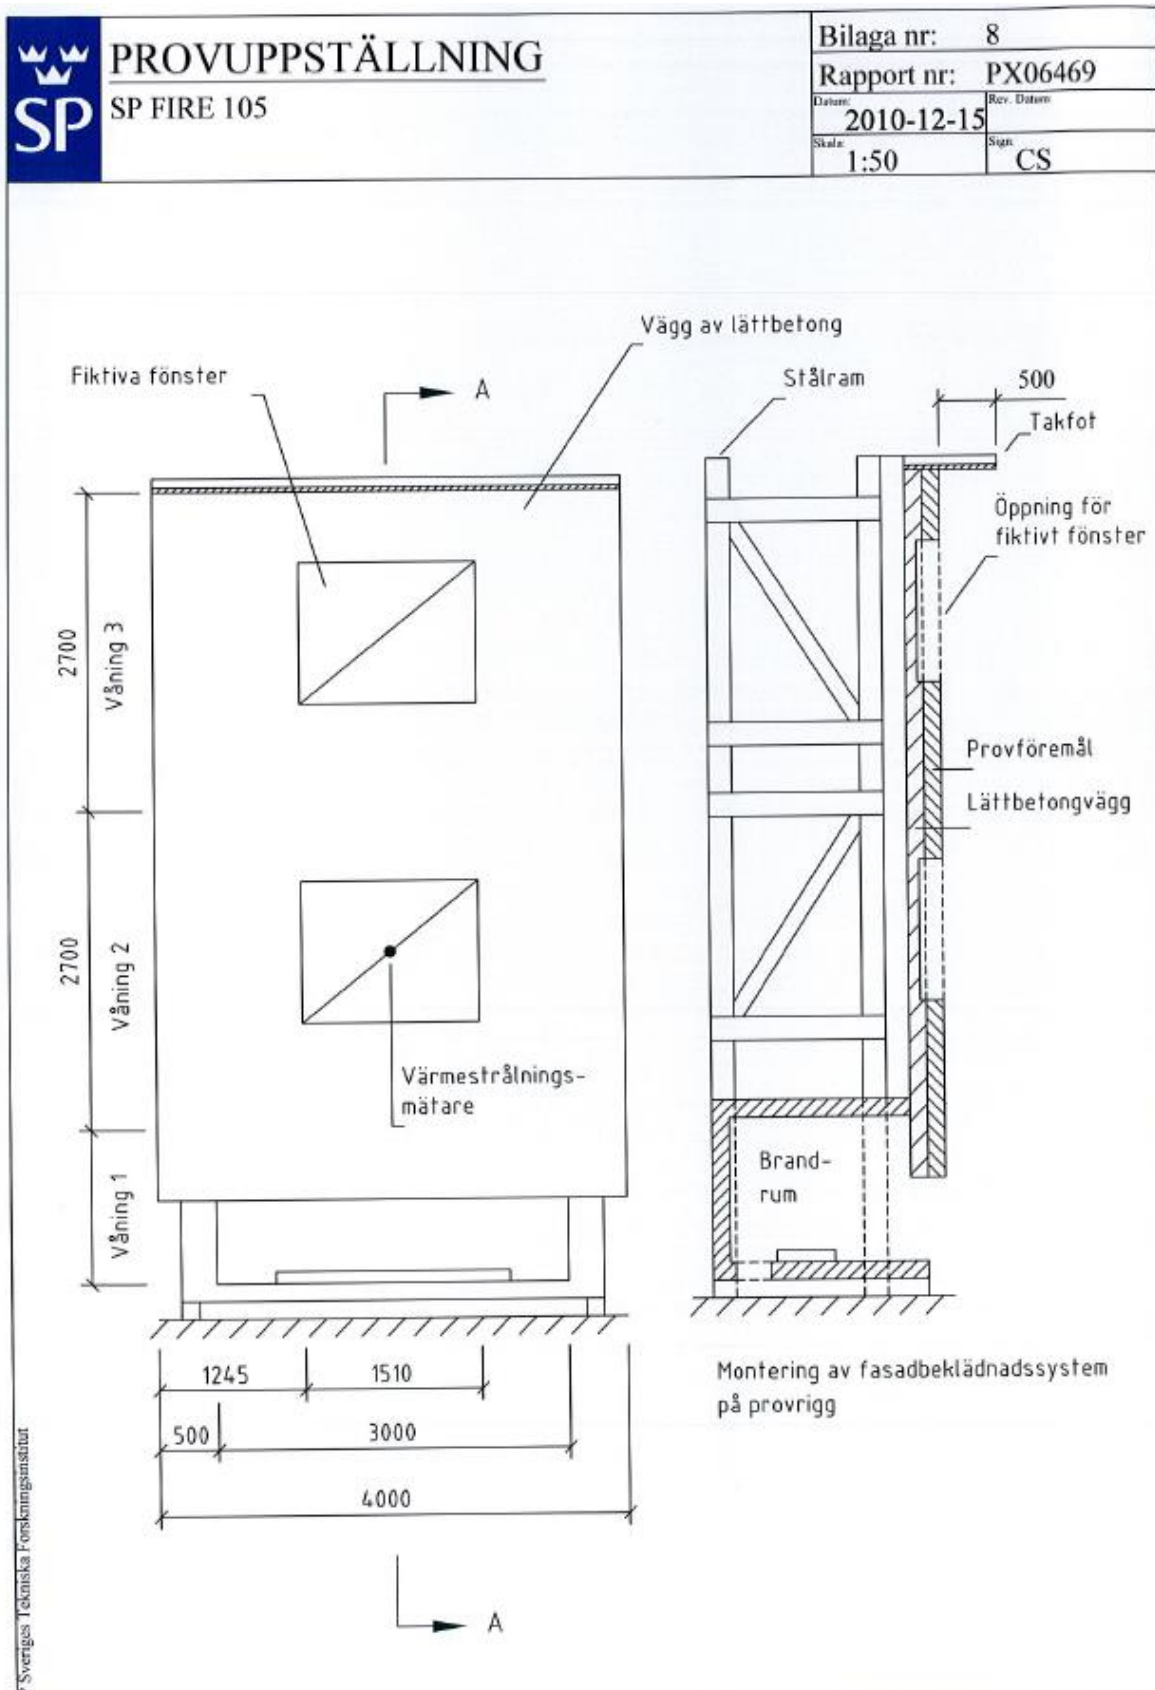
Figur 1. Provuppställning enligt certifiering

För denna byggnad är fasaden provad enligt SP brandtekniks typgodkännande av fasad SP FIRE 105. Det innebär ett fullskaleprov av brand med liknande konstruktion. I detta fall 4 x 6 meter (bredd x höjd) samt med två fiktiva fönster, se provuppställning figur 1. Brandkällan utgörs av 60 liter heptan som brinner under 16 minuter och 30 sekunder.

- Brandspridningen i fasadbeklädnad var begränsad och nådde inte upp till underkant av det övre fiktiva fönstret.
- Inga stora fasaddelar föll ner under provningen som kan anses utgöra fara för utrymmande människor eller räddningspersonal.
