Brandutredning

Datum
2015-05-12
Handläggare
Peter Karlsson
Diarienummer
74/15-309

Brand asylboendet Vikhyttegatan 10 Filipstad

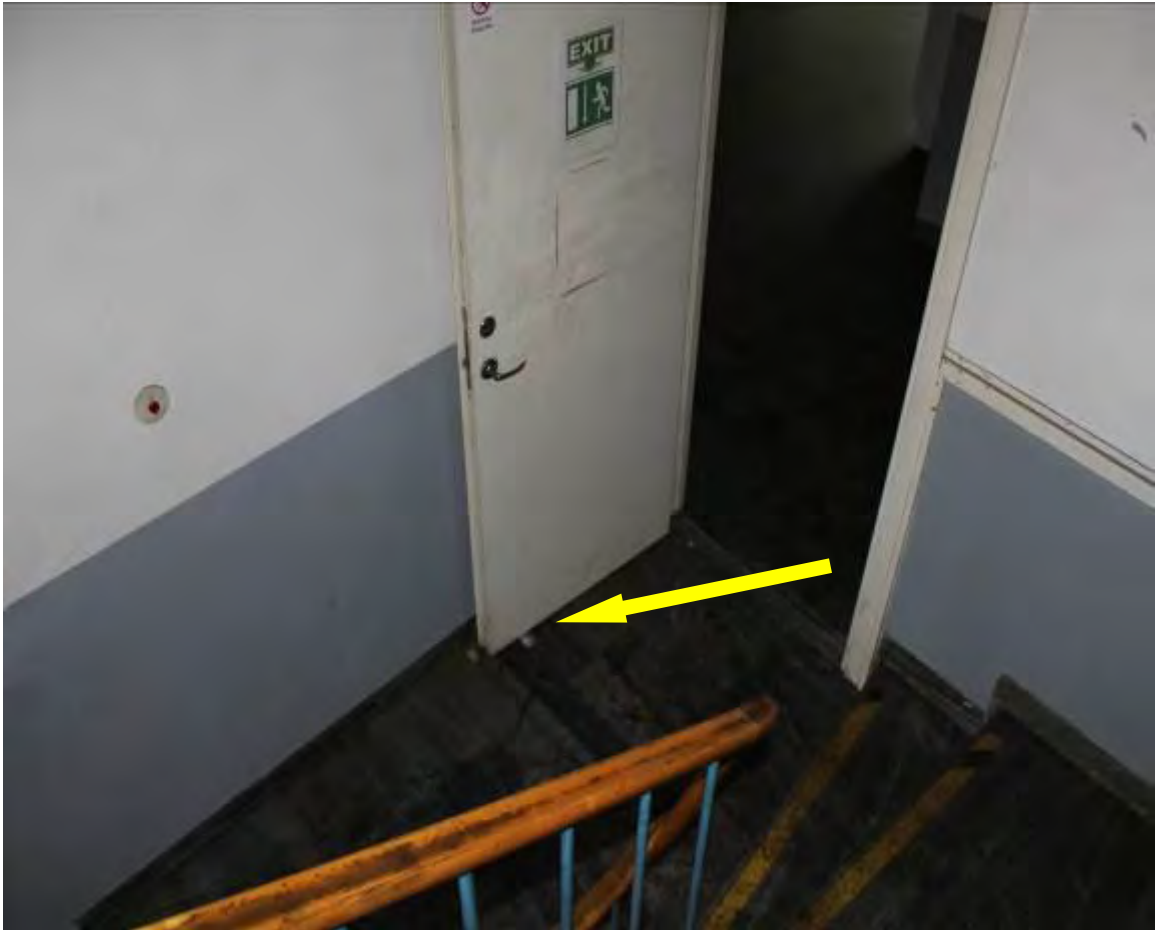
Bild 1.
Brandcellsörr uppställd med plastkil vid samtliga våningsplan.

Brandcellsgränser står uppställda med kilar på samtliga våningsplan, vilket medför rökspridning i hela byggnaden på kort tid. Personalen klarar inte av att få de boende att inte röka i anläggningen trots rökning förbjuden.

Spridningsrisk fanns till hela byggnaden, brandceller var inte som du skulle på platsen. Dels så var dörrar uppställda med kilar samt att det fattas brandceller som skulle åtgärdas enligt Brandskyddsdocumentation 2013-10-23.

Installera magnethållare på branddörrarna i trapphusen, dessa släpper när utrymningslarmet går.

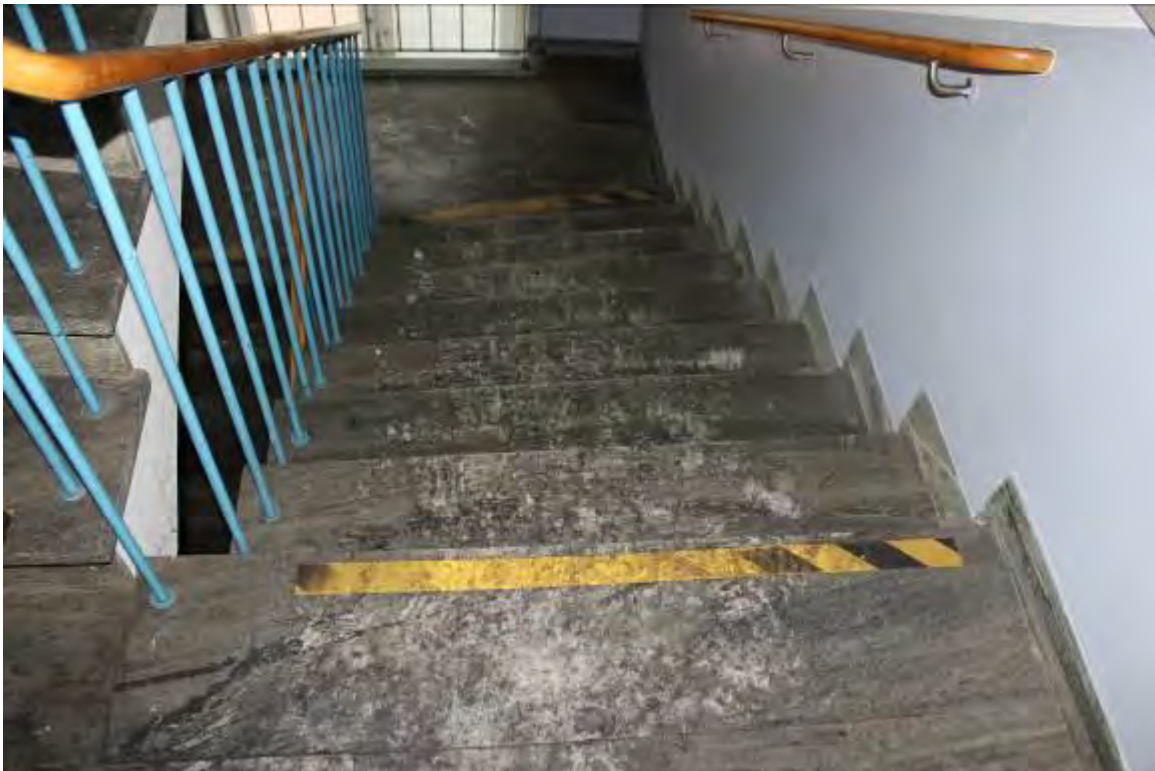
Bild 2.
Trappstegen är täckta av sot från den feta röken i hela trapphuset.

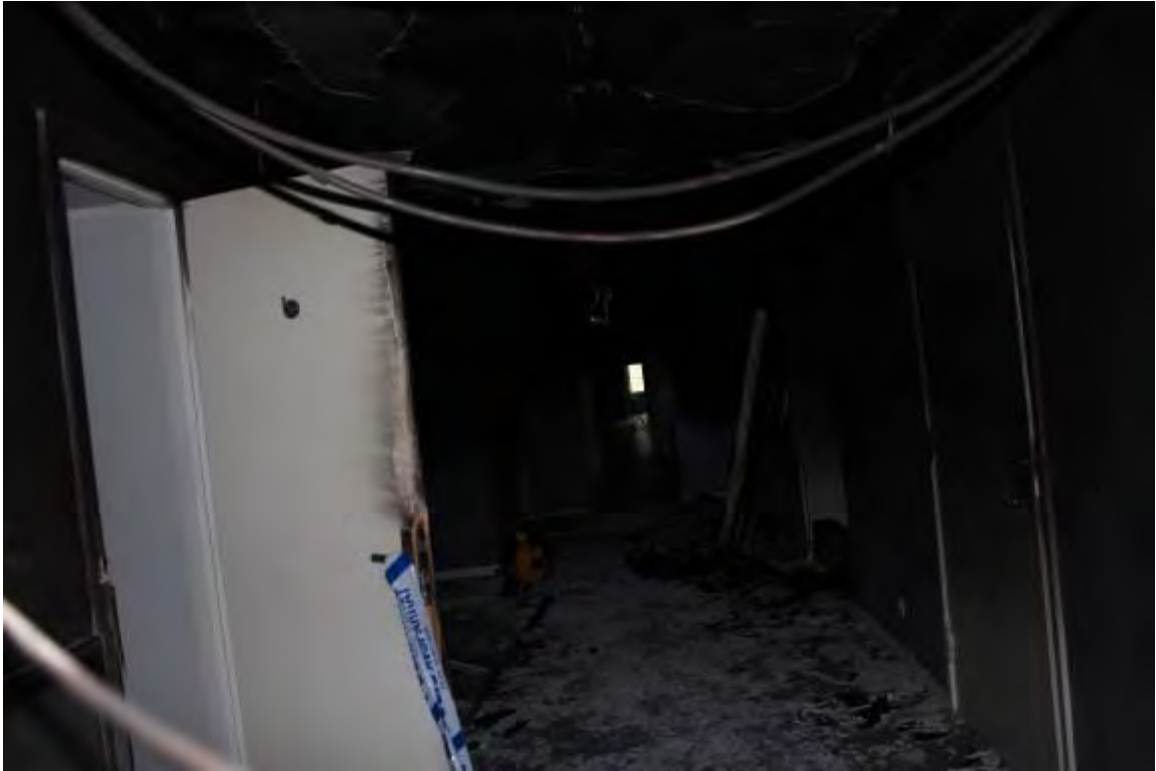
Bild 5.
Brand och värmeskador på korridoren bottenplanet, kort taget från den östra sidan.
Denna korridor är 50 meter lång.

Brand och värmeskador i hela korridoren på markplanet, rökskador på samtliga våningsplan.

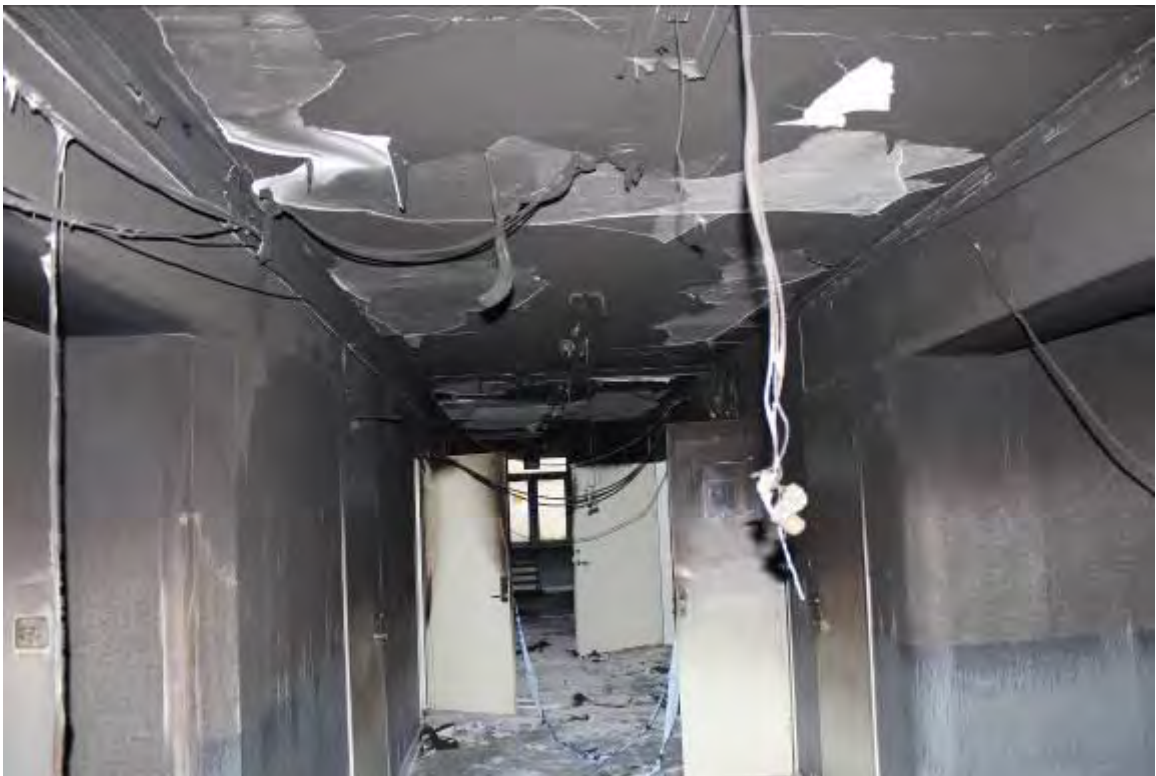
Bild 6
Samma korridor, men kort taget från väster.

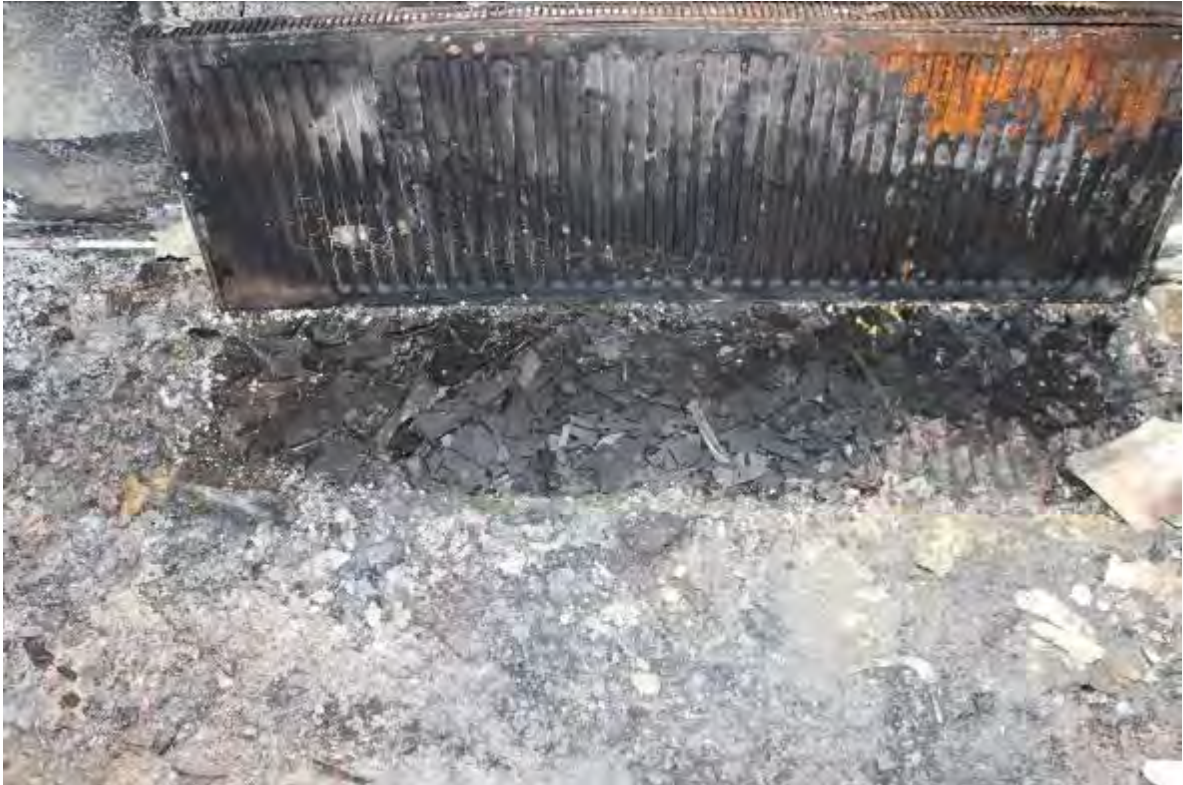
Bild 7

Det sotiga fönsterglaset som låg under elementet, visar tecken på att glaset varit helt när branden startade samt att det har varit en pyrbrand inne i rummet.

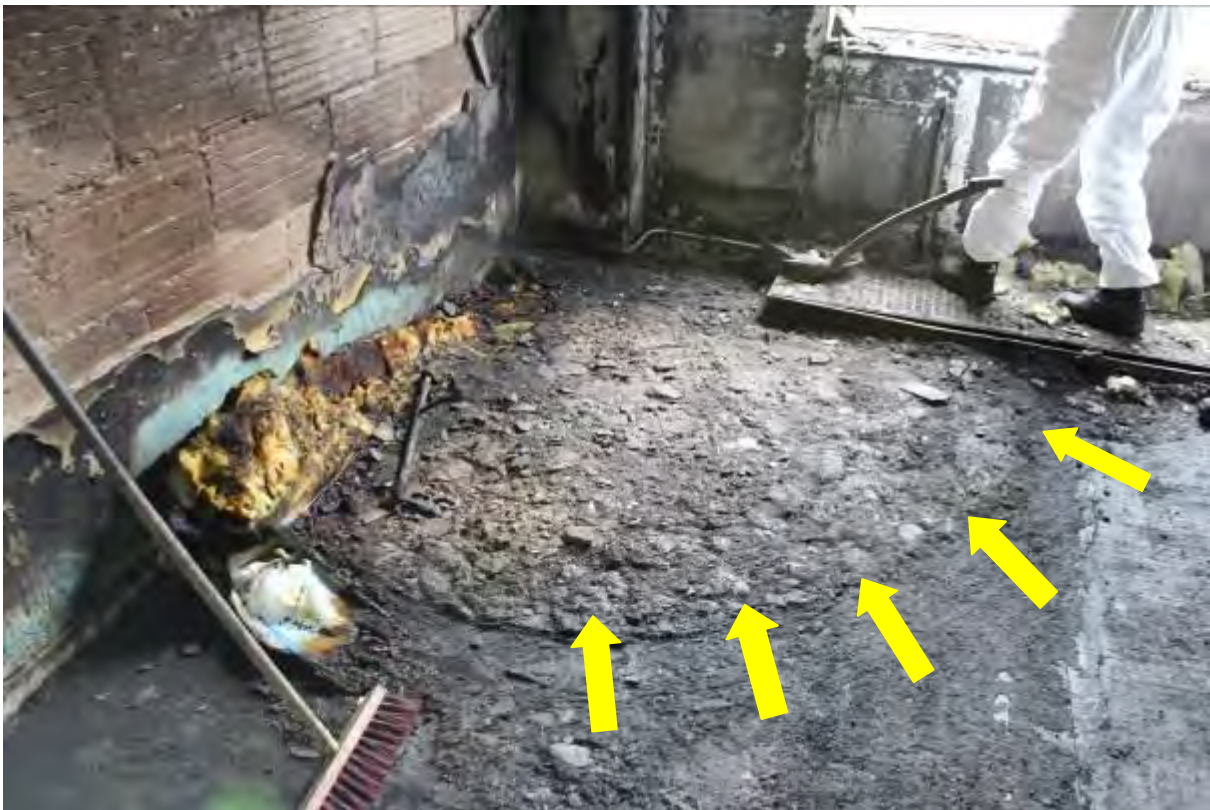
Bild 8

Dom gula pilarna visar där ett bollhav (liknande Mc-Donalds) lekhörna har varit, en massa små plastbollar som har smält ihop av branden.

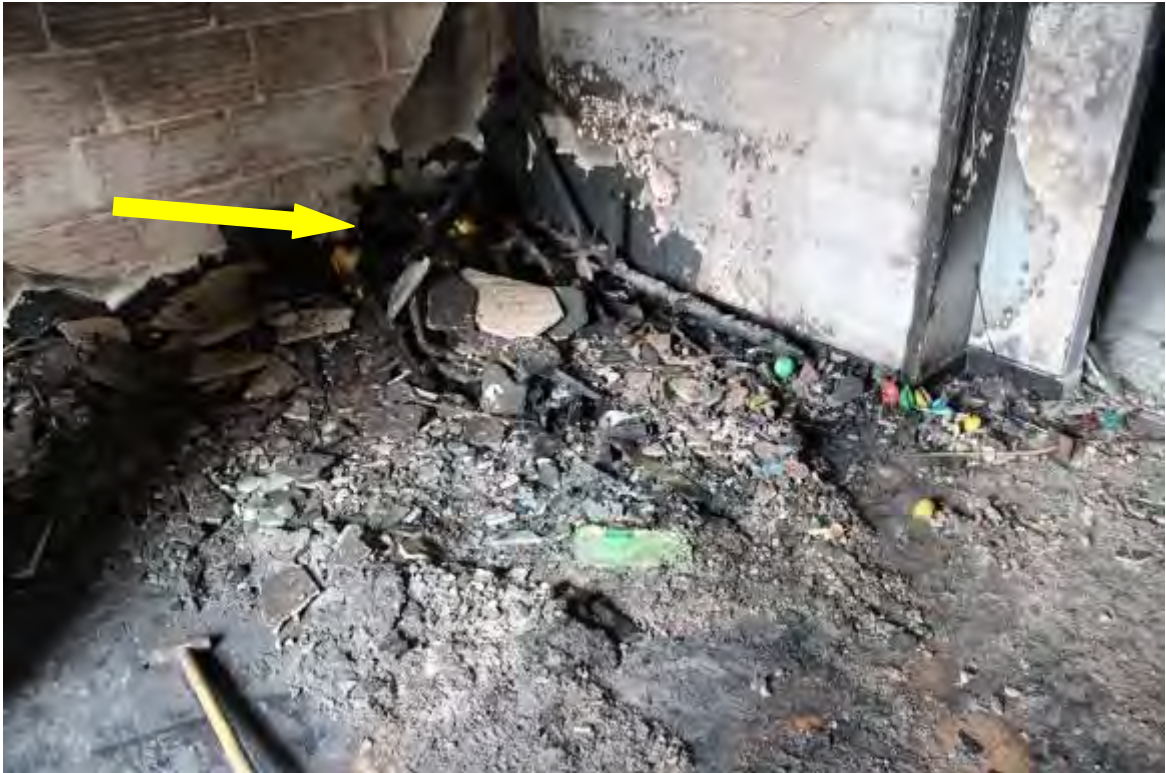
Bild 9

Direkt till höger i brandstartsrummet ligger delar av en uppbränd soffa (gula pilen) när vi frilade golvet under soffan sågs kraftiga kolningsskador i golvet.

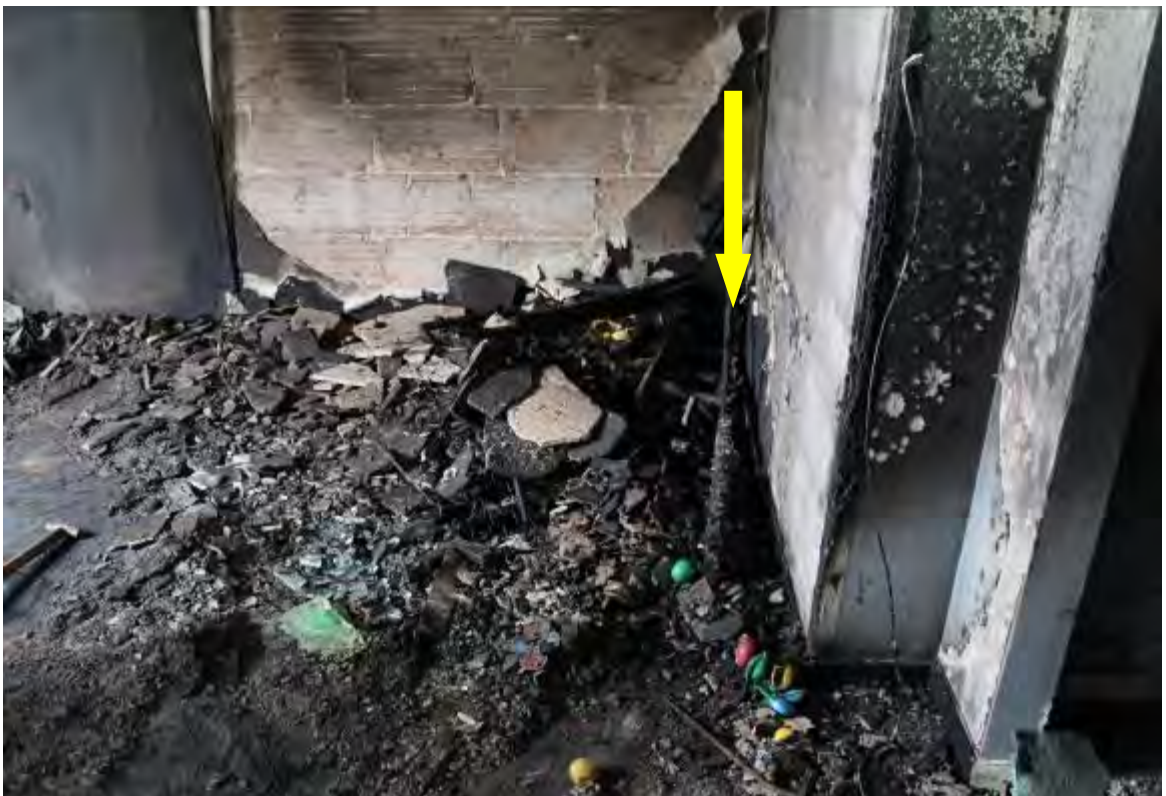
Bild 10

Brandstart i soffan.

Soffa i lekrummet på bottenvåningen.

Troligen anlagd.

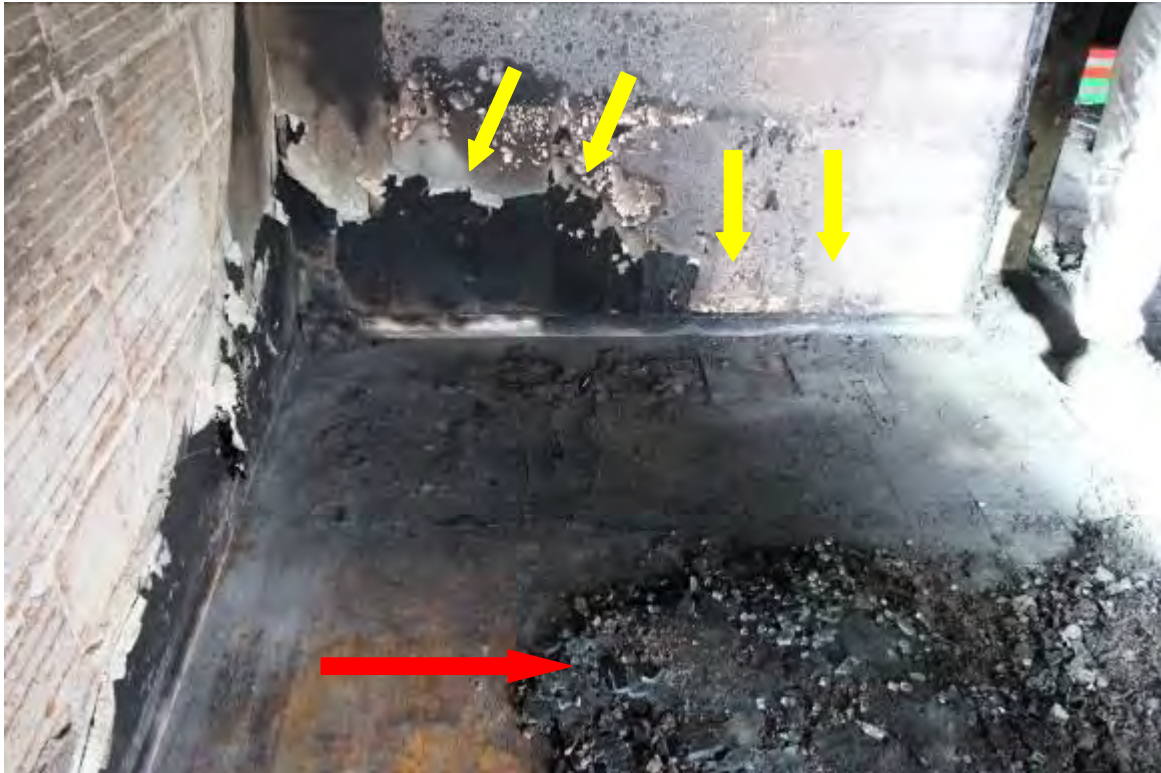
Bild 11

När brandresterna tagits bort/sopning av golvet, nu kan man se hur soffan brunnit från höger och in mot vägghörnet i vänster.(Gula pilarna) Röd pil visar glasresterna från glasbordet.

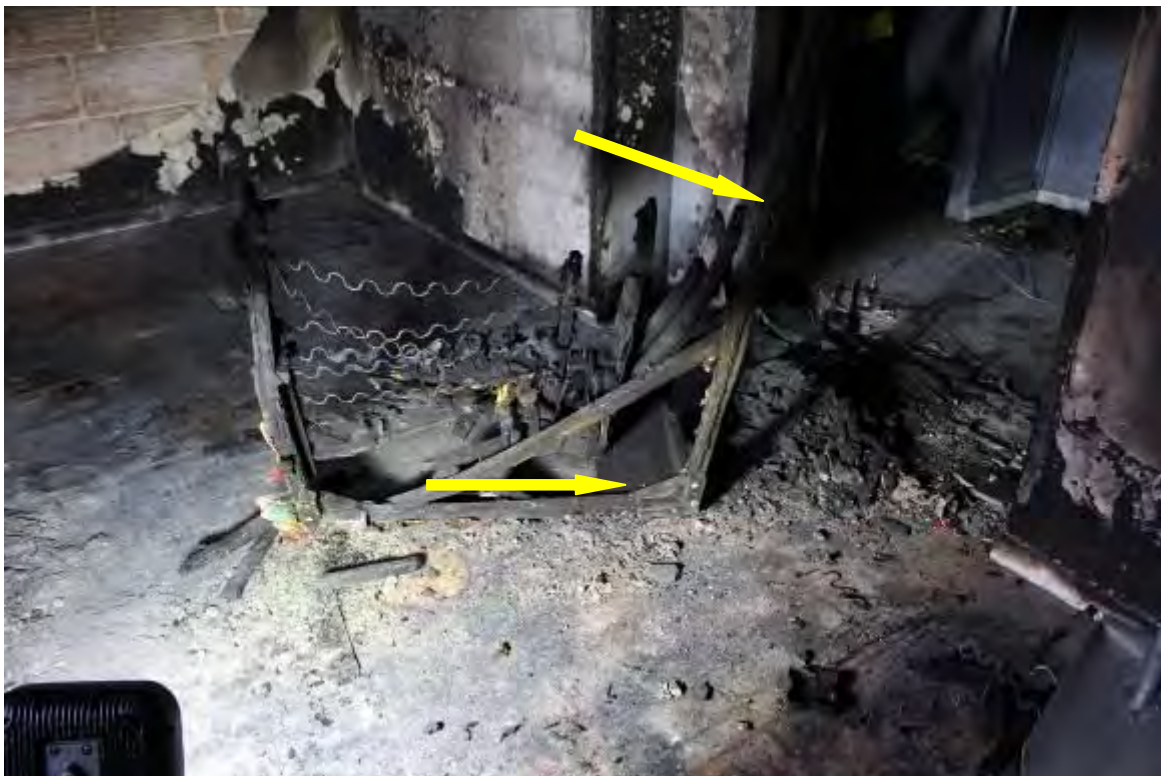
Bild 12

Pilarna visar hur olika bränd soffan är, den övre visar den del som har stått mot utgången och brandstart. Den undre visar den del som stått i hörnet av rummet.

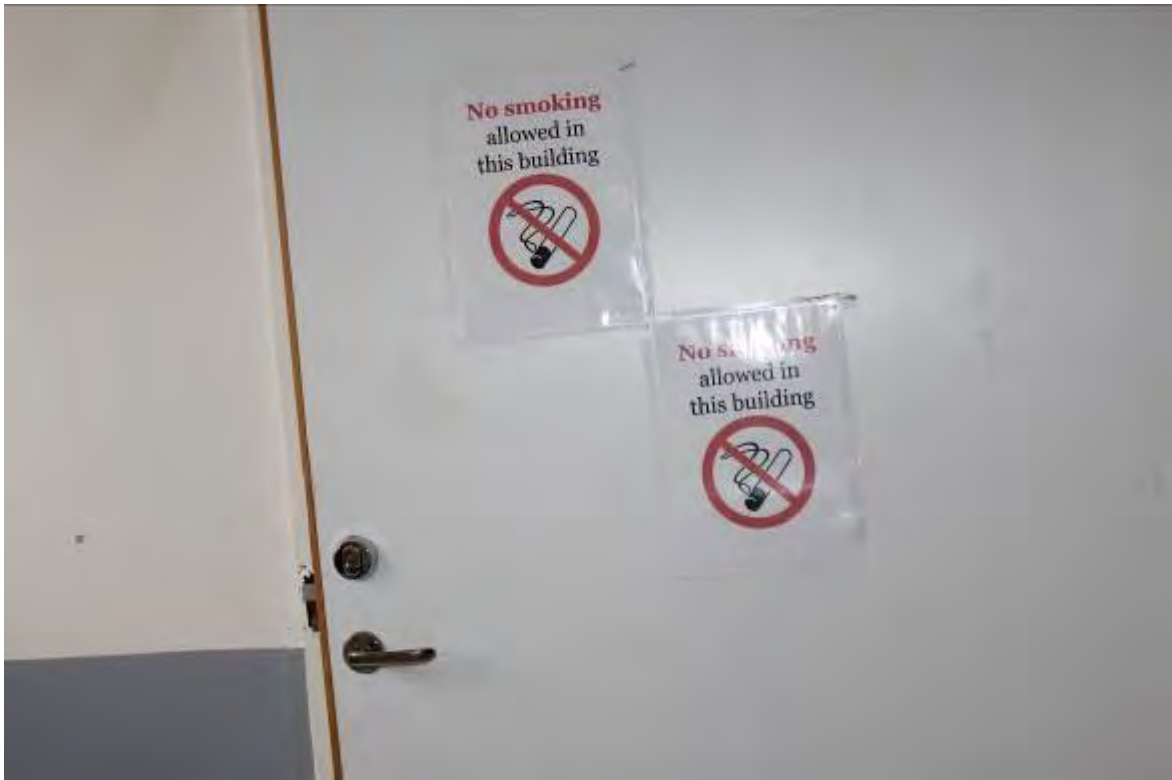
Bild 13

Det är rökförbud i hela anläggningen.

Om verksamhetsutövaren har satt upp skyltar om rökning förbjuden i hela anläggningen, så är det väl bra om föreståndaren och personalen på plats följer dessa riktlinjer också.

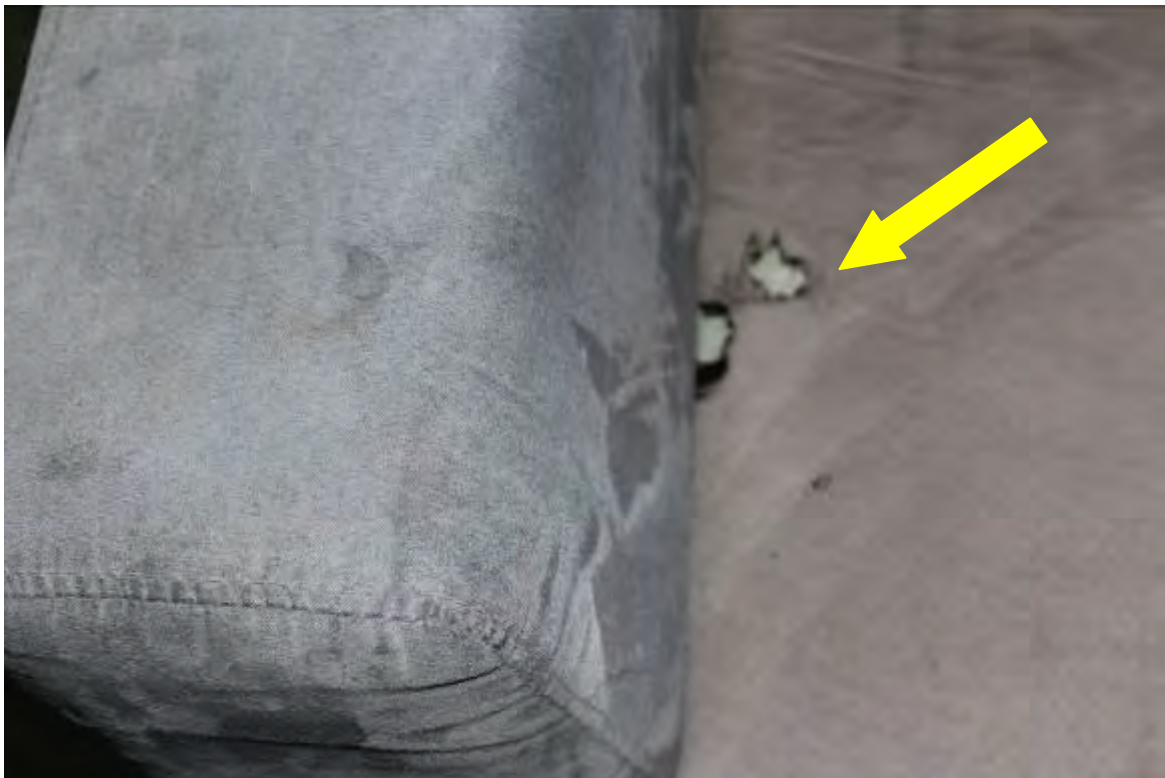
Bild 14

Det är brännmärken i princip på varje soffa i samtliga rum och övriga områden i lokalen.

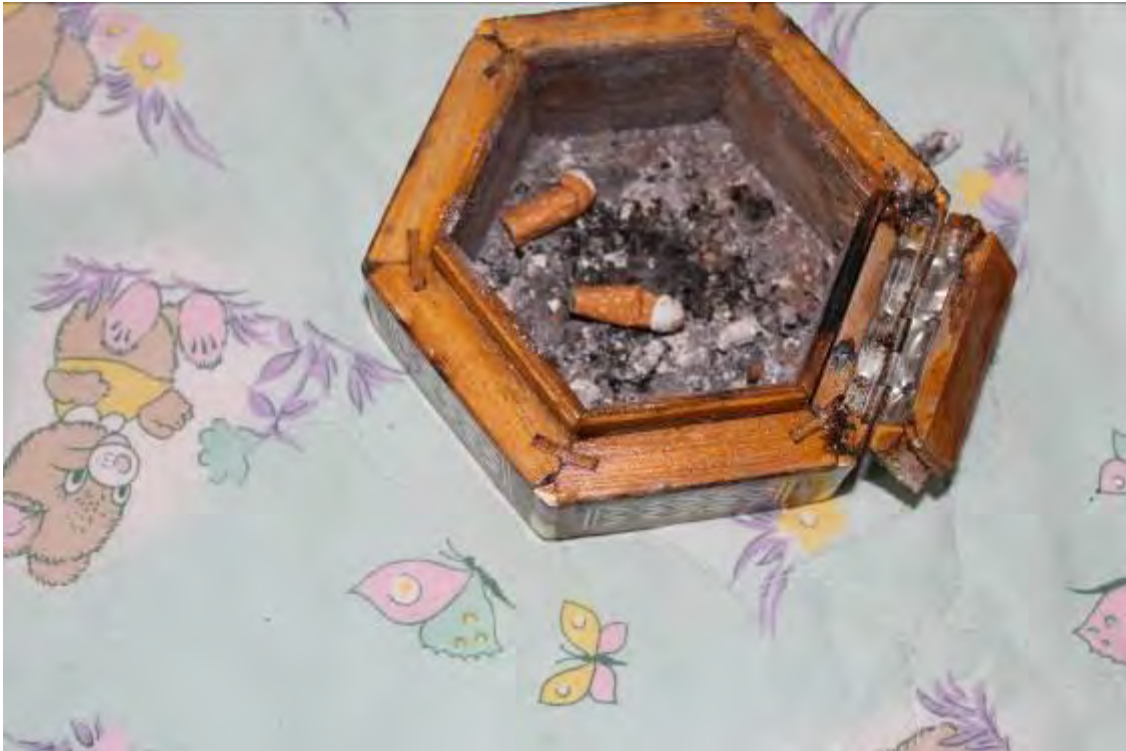
Bild 17
Askkopp i trä på ett av rummen.

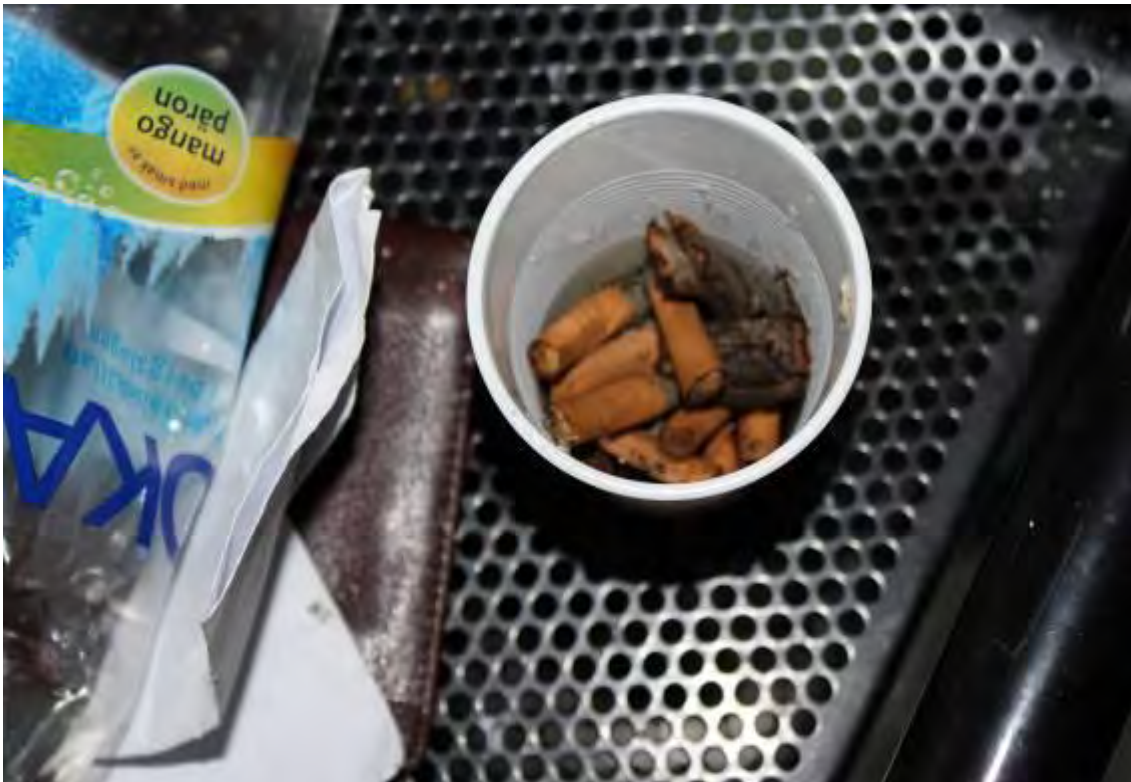
Bild 18
Askkopp (plastmugg) på föreståndarens rum.

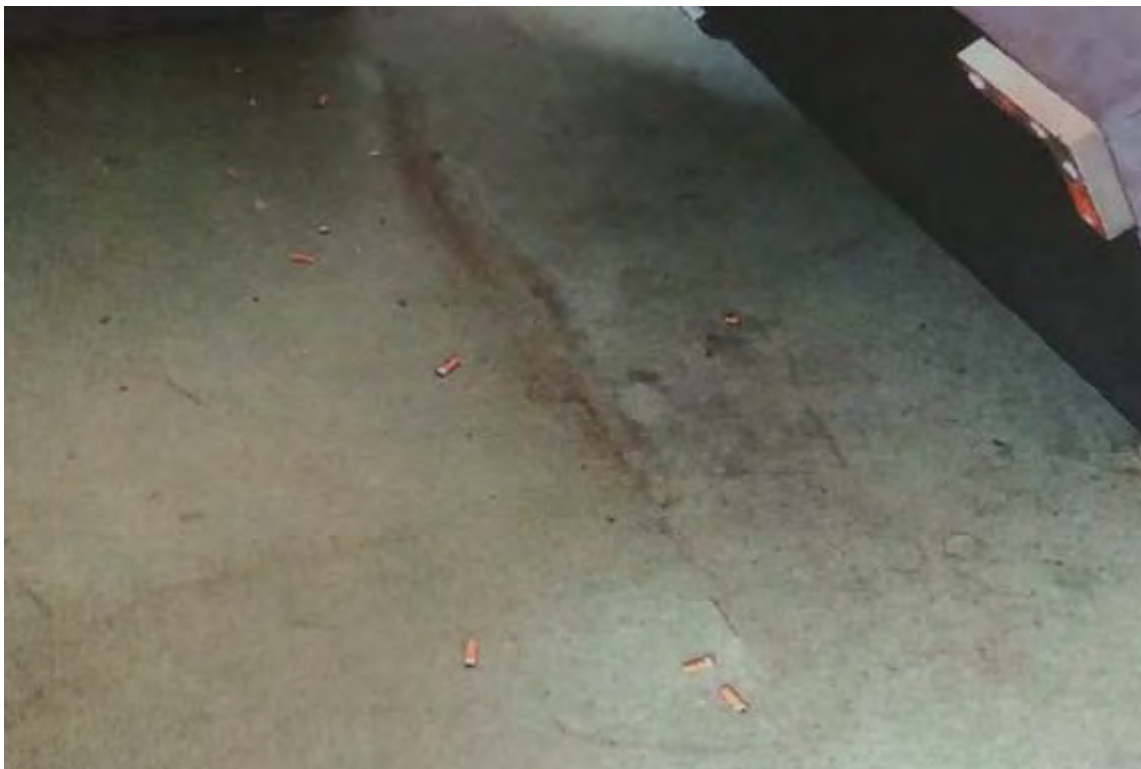
Bild 15
Ett flertalet cigarettfimpar som är inkastade under en soffa.

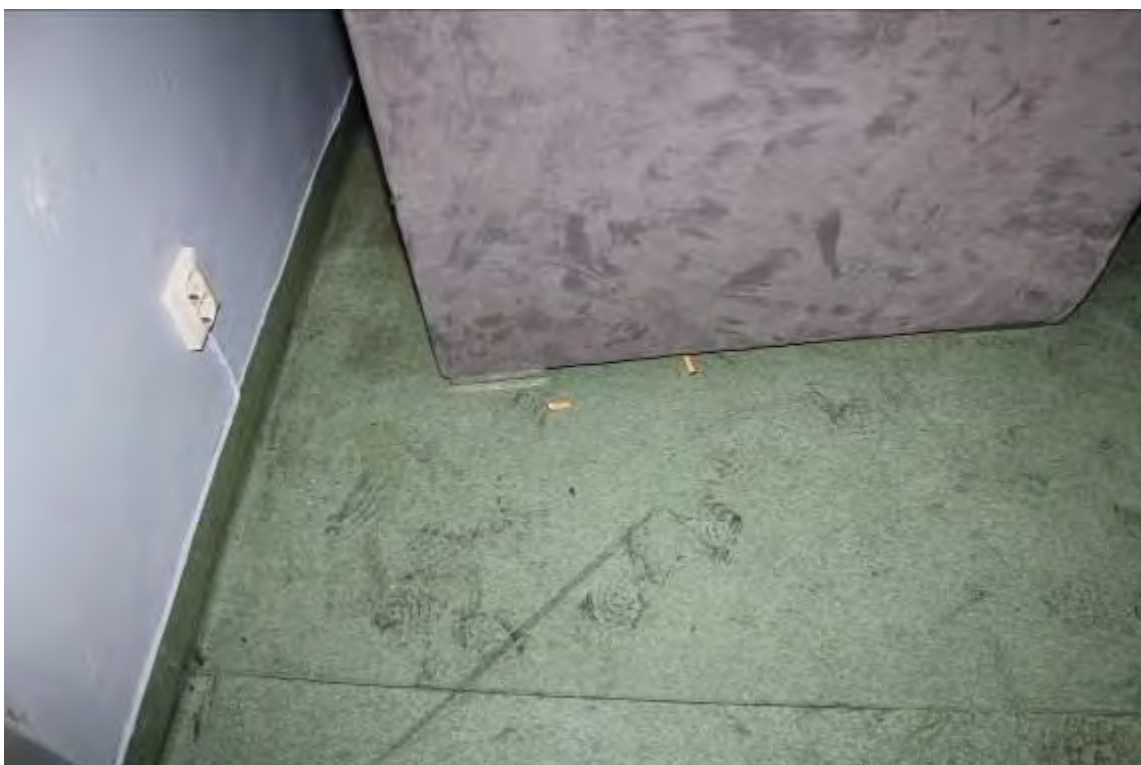
Bild 16
Cigarettfimpar slängda på golven överallt i lokalerna.

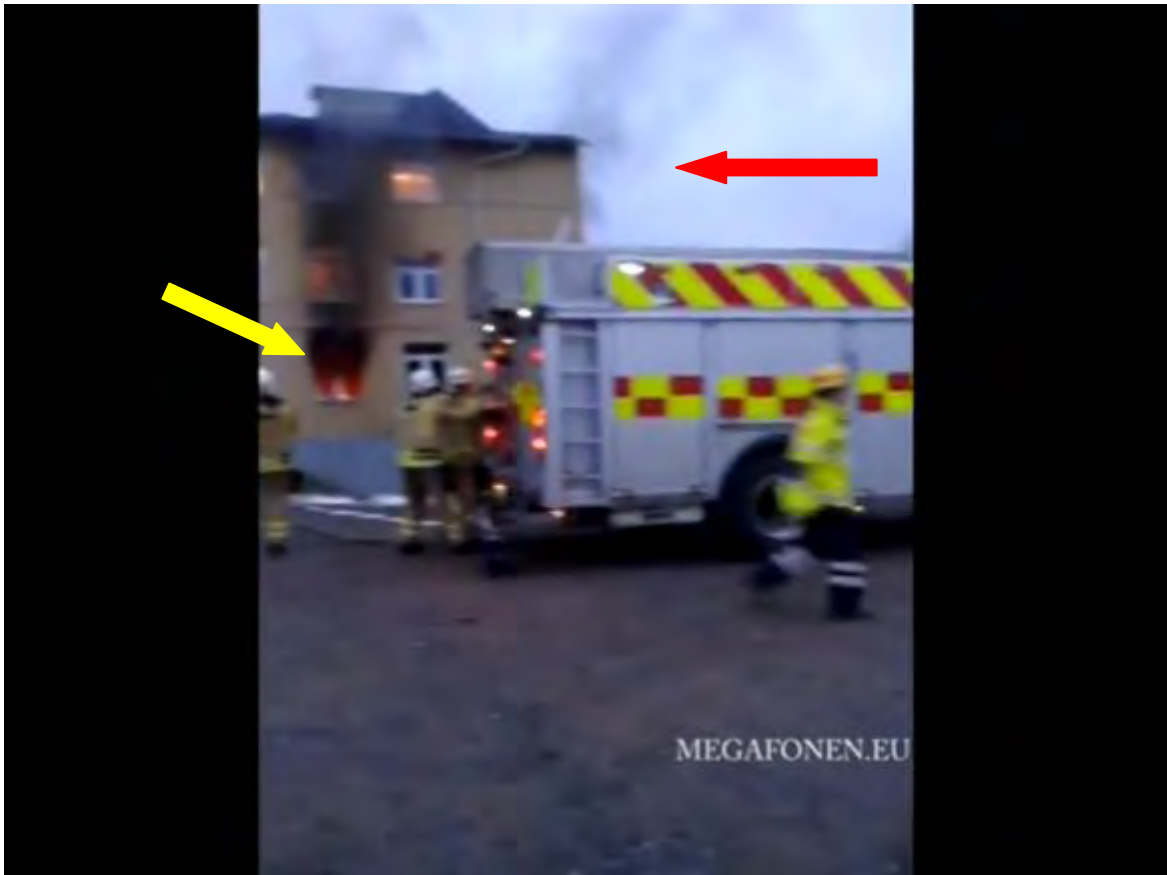
Bild 3.

Gul Pilen visar brandrummet, röda pilen är röken som kommer ut från utrymningsvägen på våning två och tre.

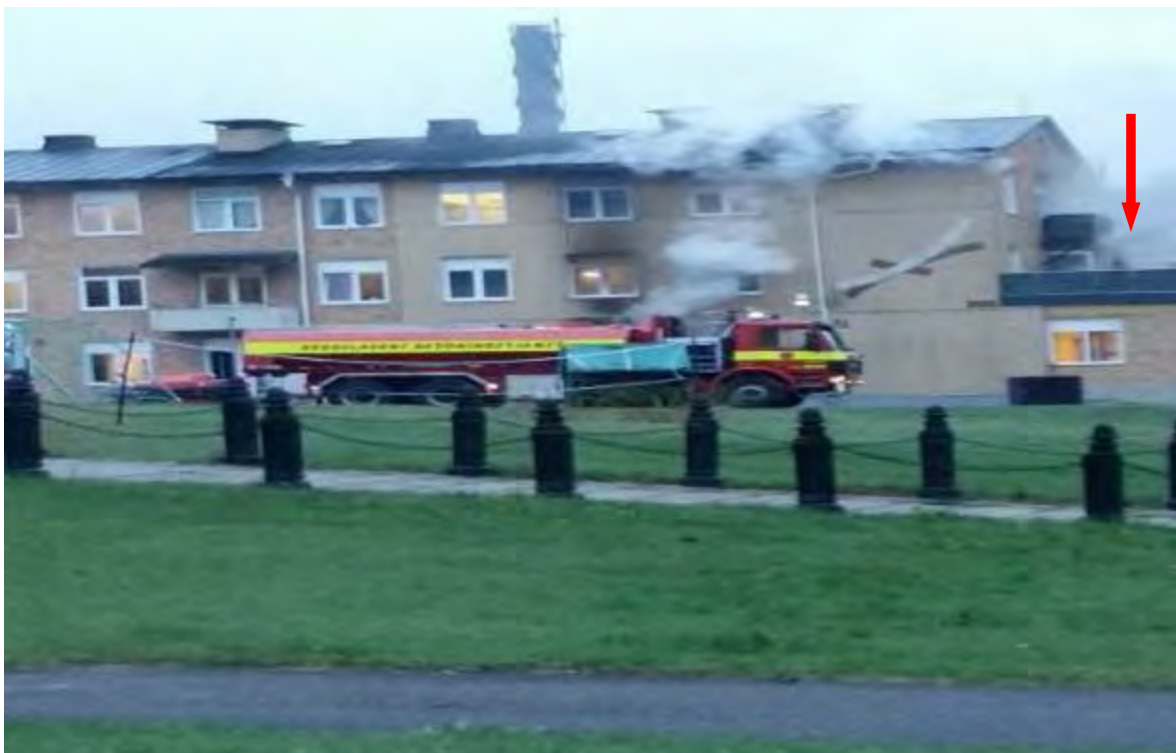
Bild 4.

Den röda pilen visar en person som är på väg ut från våning två i utrymningsväg.

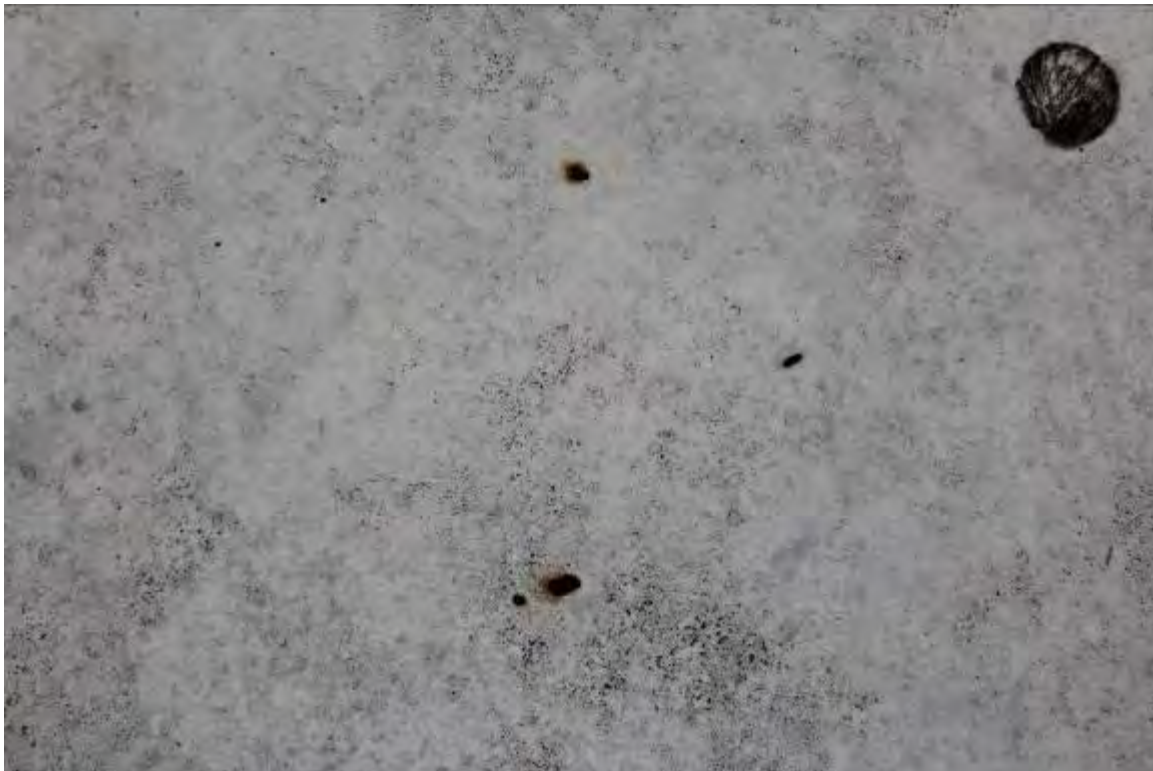
Bild 19
Ett flertal brännmärken på golven i olika rum.

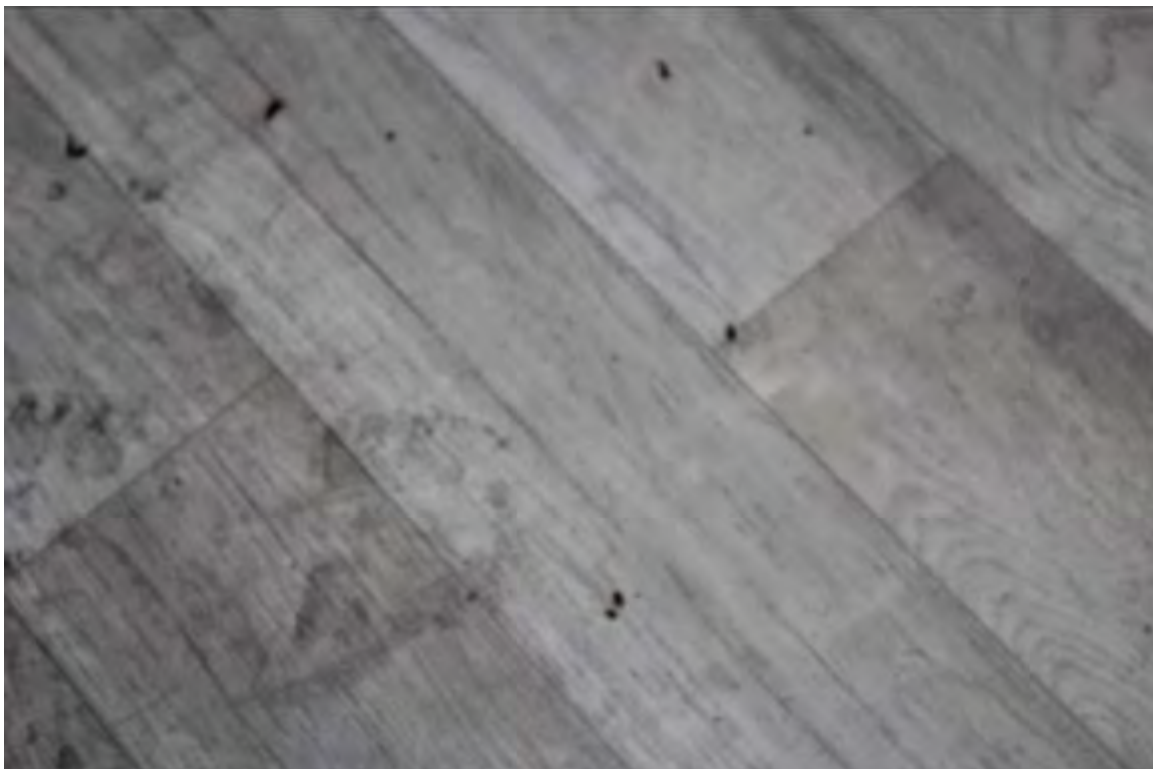
Bild 20
Så här ser det ut i ett flertal rum på anläggningen.

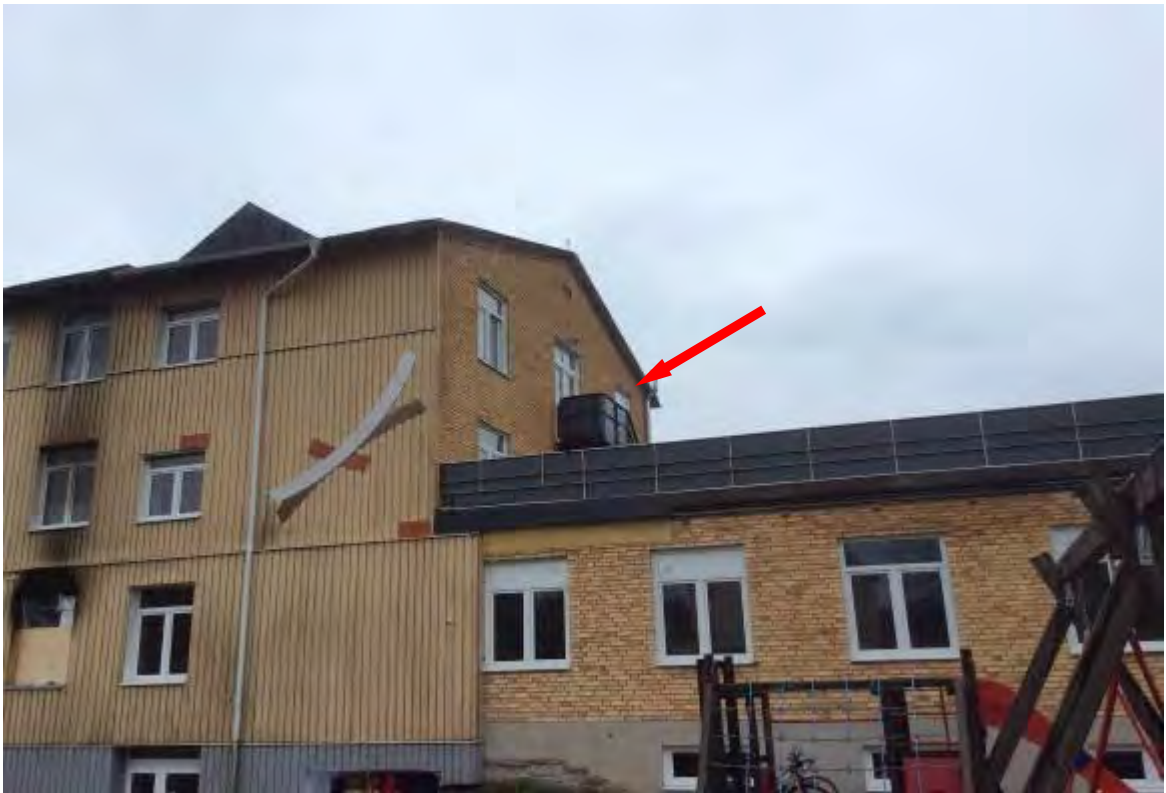
Bild 23
Utrymningsväg i väster på våning tre.

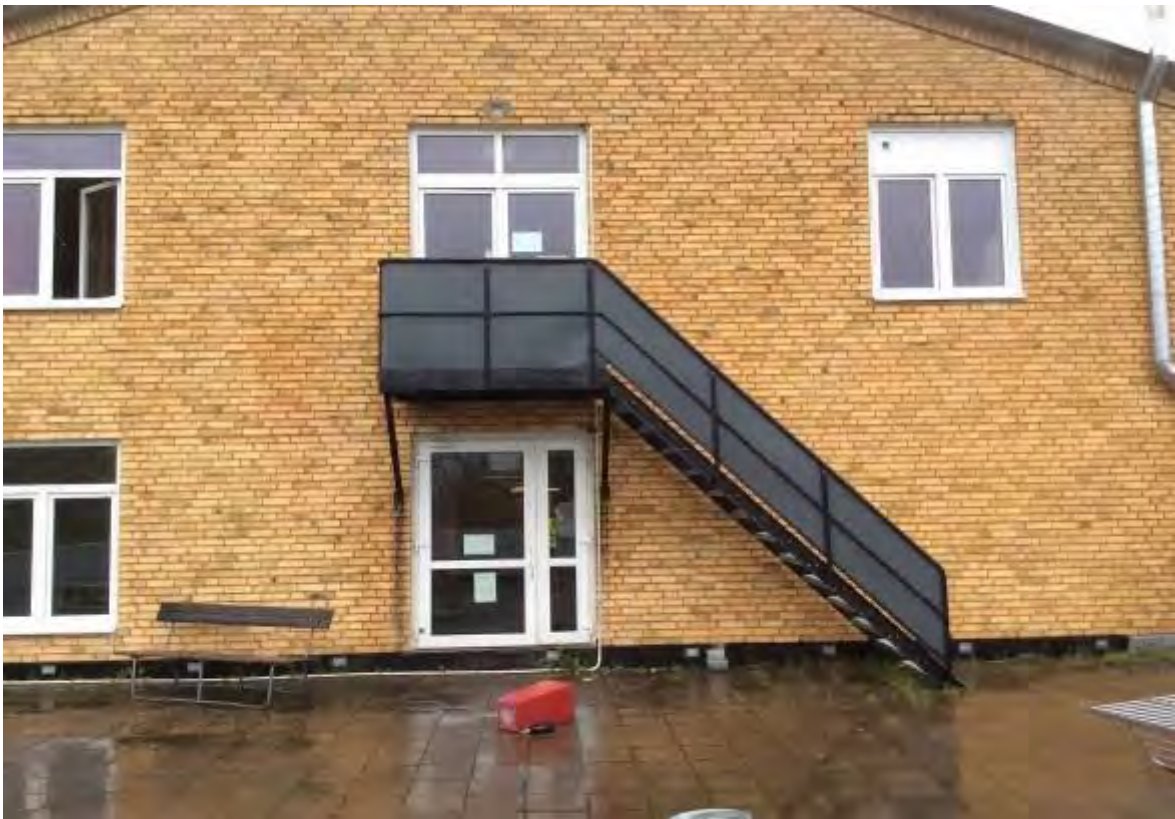
Bild 24
Utrymningsvägar i väster, våning två och tre.

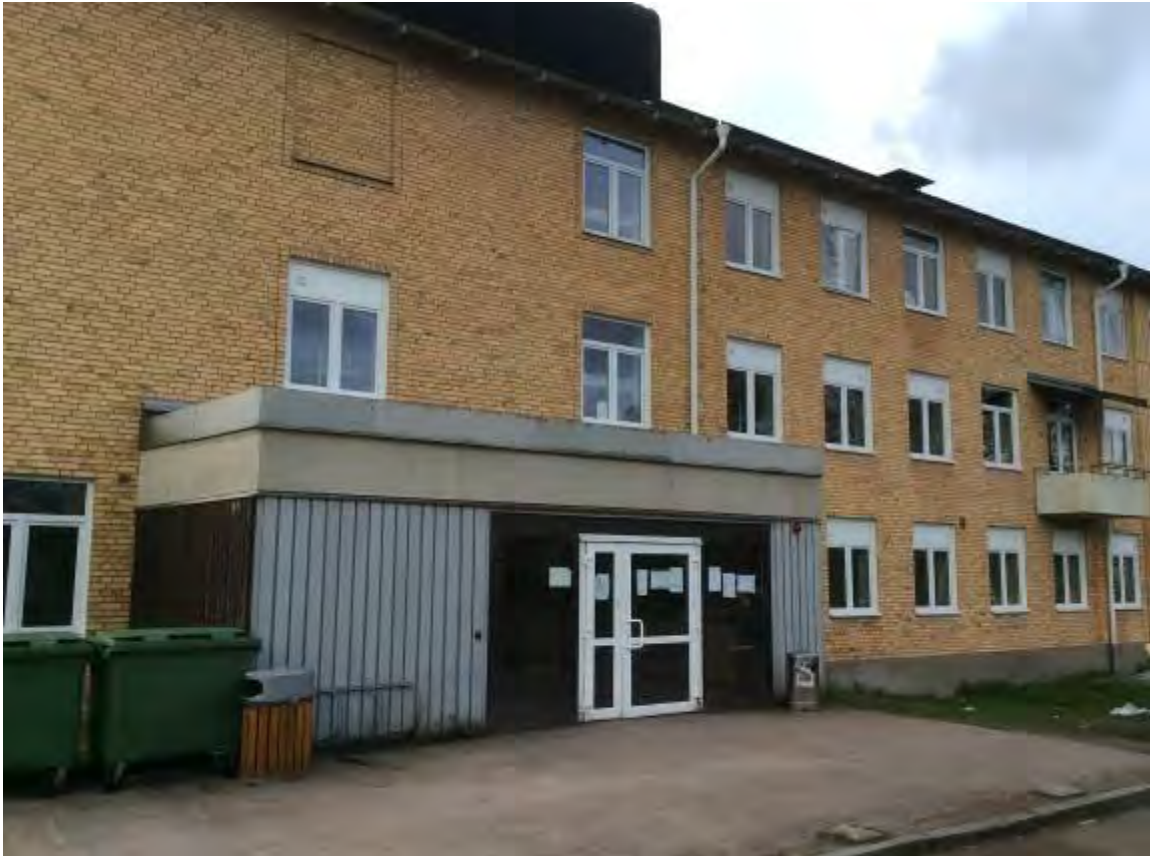
Bild 21

Huvudingången till anläggningen, står öppen dygnet runt. Innanför dörren så står ett pingisbord och blockerar halva utgången.

Låst huvudingång för att minimera att okända personer kommer in i anläggningen, står anläggningen öppen dygnet runt utan tillsyn som den gör idag så kan vem som helst gå in och anlägga en brand på ett mycket enklare sätt än om den är låst.

Skaffa ett passersystem till de boende, kort, tagg eller nyckel så kan anläggningen vara låst dygnet runt. Annars så kan man ha som på ett vanligt hyreshus, att det låses runt 18-20 tiden på kvällen.

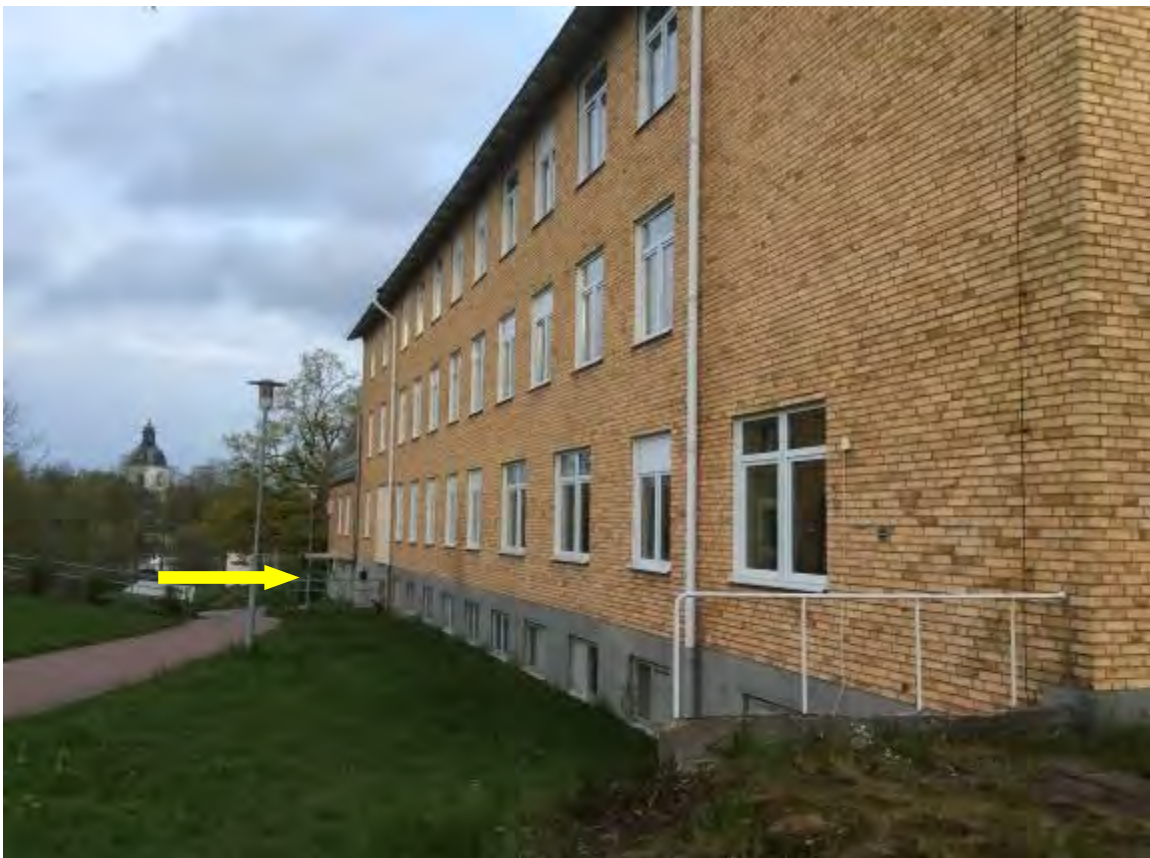
Bild 22

Utrymningsväg från källarvåning i väster.

I källarvåningen finns även ett antal rum för boende som har samma möblering som ovan, det finns även ett större utrymme som ändvänds som förråd. Detta utrymme är ej avskilt som egen brandcell, det förvaras stora mängder brännbart material som vid brand skulle blockera utrymningsvägen i källarplanet.
