# Räddningstjänsten Östra Götaland

## Olycksutredning gällande biogasfordon, Sigbjörnsgatan 1 i Linköpings kommun

Händelseadress: Sigbjörnsgatan, Linköping

Datum för händelsen: 2015-05-05

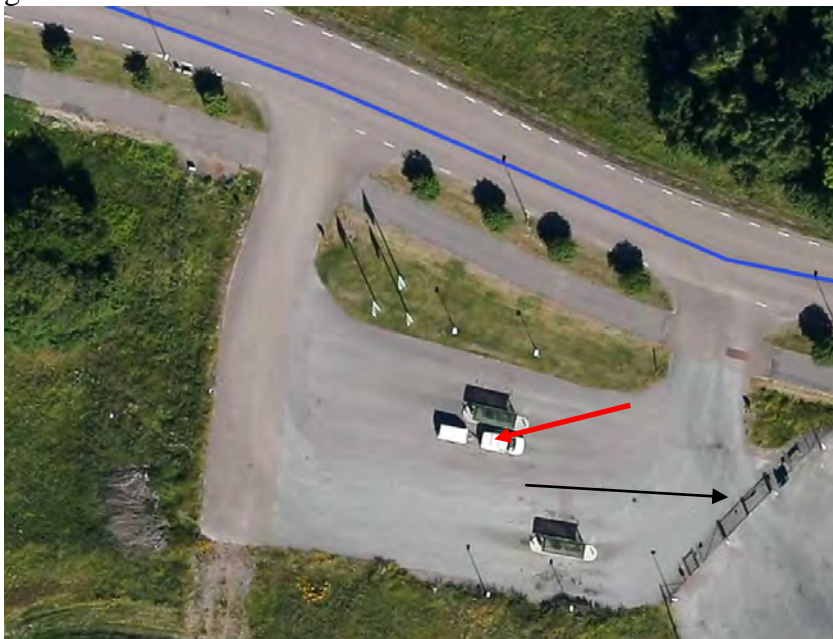
**Figur 1, röd pil markerar var bilen stod placerad vid tankningstillfället. Svart pil markerar var bland annat stötfångaren av bilen slungades.**

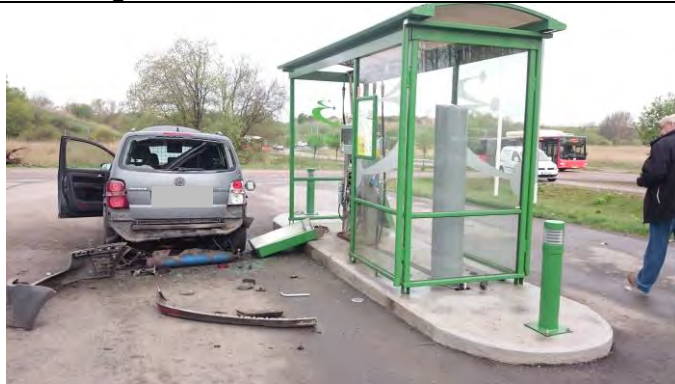
**Figur 2**

Visar skadeplatsen vid den första tekniska undersökning som genomfördes på morgonen 2015-05-05.

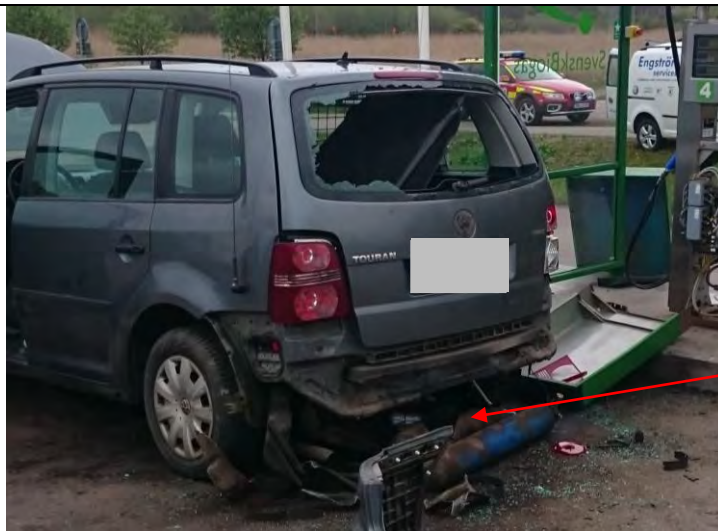
**Figur 3**

Visar baksidan av den skadade bilen och två av biogastankarna som fallit ner på marken. Pilen visar flaskan som rämnat.

Flaskan som rämnat.

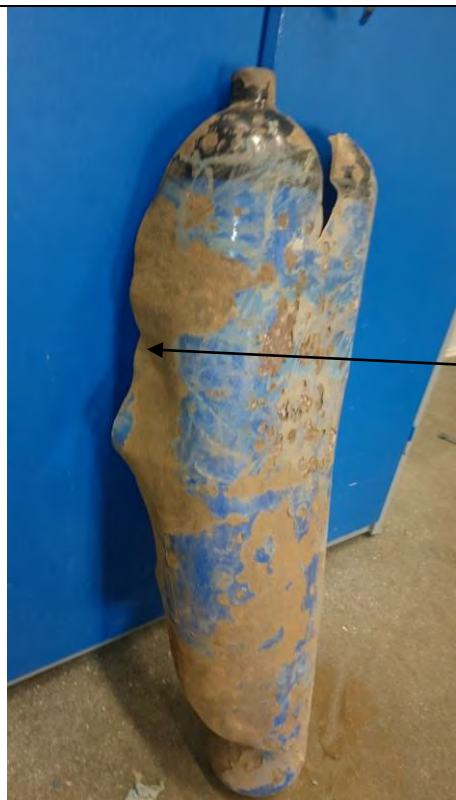
**Figur 4**

Vid närmare undersökning av tanken upptäcktes en skada/buckla i stålhåljet. Den skadade punkten fanns mitt i ett korrosionsområde på tanken. Teknikerna tror att skadan funnits där redan innan olyckan, hur skadan skulle uppstått i samband med kärlsprängningen kunde de inte se någon rimlig förklaring till. De försökte mäta brottkantens tjocklek utifrån punkten där skadan fanns. Utifrån en bedömning av kantens tjocklek, med utgång från den observerade skadan, skulle en uppskattning kunna ske ifall det var vid denna punkt som tanken började att rämna. Mätningen vid verkstaden kunde inte ge någon klar slutsats. Men gastanken ska tas till Volkswagens laboratorium i Tyskland där denna mätning ska kunna ske med större noggrannhet. När mätningen är klar kan de ge en klarare bild till om skadan haft någonting med själva olyckan att göra.

Gastanken hade, enligt undersökningen av Volkswagens tekniker, en tidigare skada som kan ha försvagat ytterhåljet. En sådan försvagning av ytterhåljet har troligtvis ytterligare ökat risken för att en sådan här olycka skulle kunna ske.

En skada på gastanken i kombination med kraftig korrosion kan ha lett till att den sprängdes i samband med tankningen 2015-05-08.

Visar flaskan som rämnat. Pilen markerar var den skadade punkten fanns. Den som Volkswagens tekniker tror har uppkommit innan kärlsprängningen och kan ha varit en av de svaga länkar som gjorde att flaskan rämnade.

I och med att gastanken troligtvis hade en buckla/skada innan sprängningen skedde bör skyddet för dem ses över. Det kan behövas ytterligare skydd under bilen för att skydda gastankarna från skador vid påkörning av uppstickande föremål.

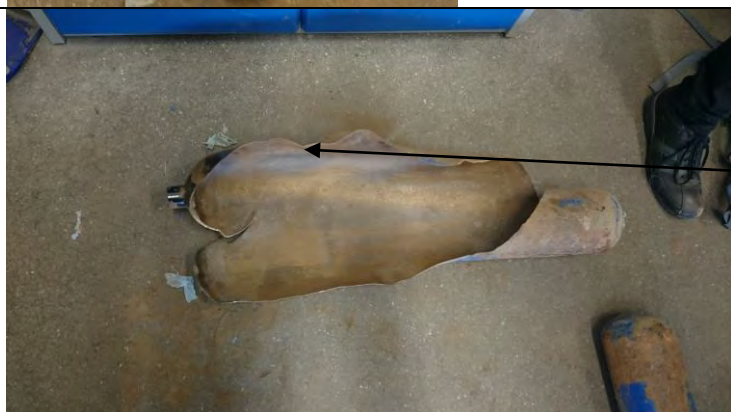
**Figur 5**

Visar samma punkt som i figur 3 ur en annan vinkel.
