RÄDDNINGSTJÄNSTEN Trelleborg-Vellinge-Skurup	Meddelande
Upprättad: 2015-05-08/MP	Granskad: 2015-07-15/MP		Olycksutredning

Olyckstyp: Brand i byggnad

Olycksplats: [REDACTED], Höllviken, Vellinge kommun

Skadefall: Totalskada på hus, inga personskador

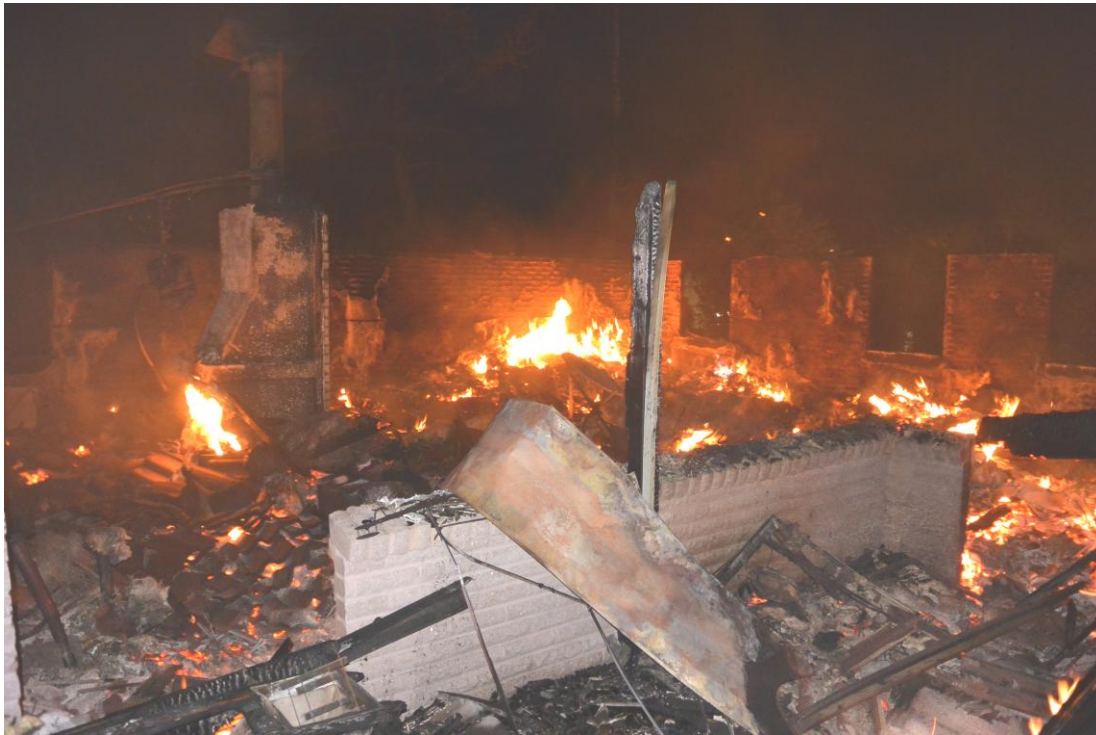
Figur 1. 2 timmar efter blixtnedslag
