Olycksutredning

Datum
2015-09-28
Handläggare
Peter Karlsson
Diarienummer
2015/746-309

Brand byggnad [redacted] **Filipstad**

Larmtid:	2015-06-05
Adress:	[redacted]
Olyckstyp:	Brand i byggnad
Objektstyp:	Villa
Startutrymme:	Vinden
Startföremål:	Skorsten i plåt
Brandorsak:	Värmeöverföring
Insatsrapport nr:	2015000598

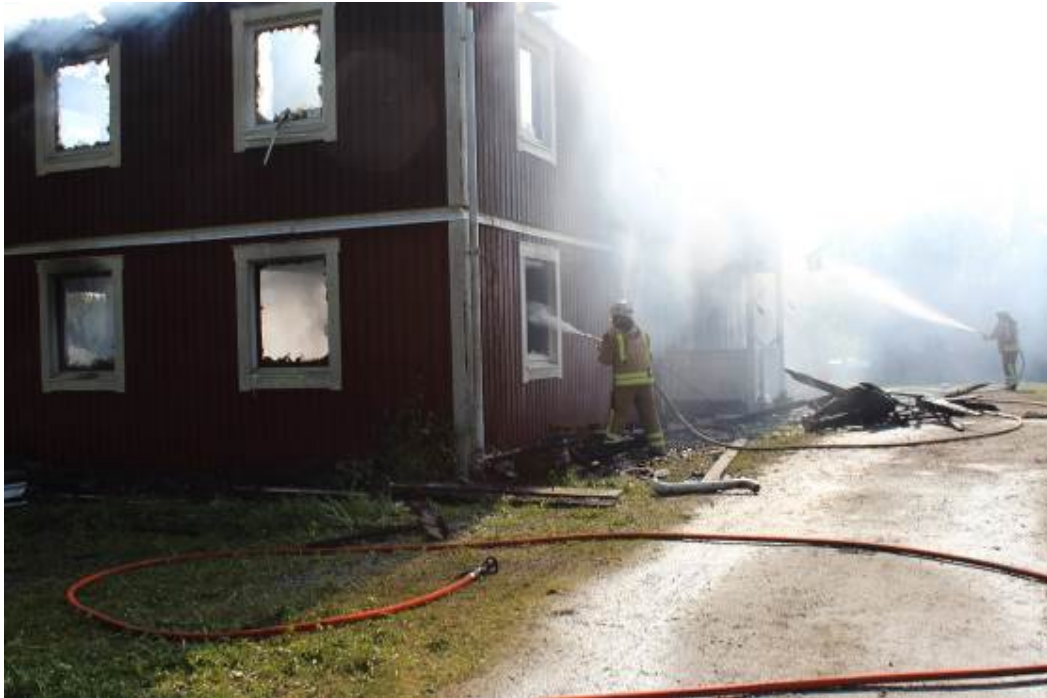
Bild 1. Släckning pågår på framsidan av fastigheten.

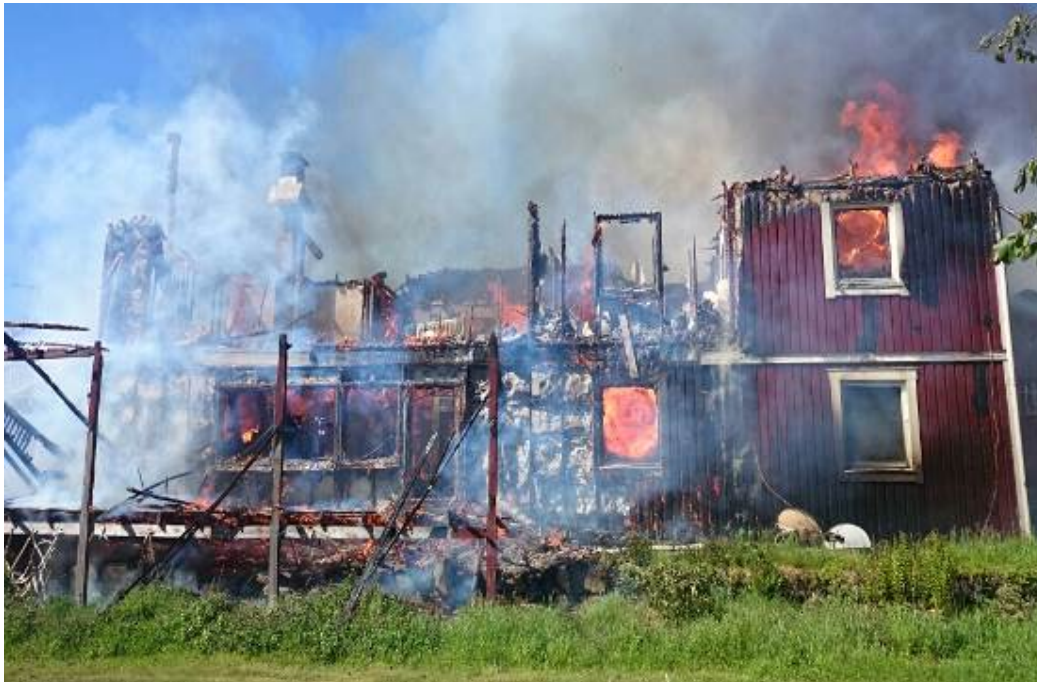
Bild . Baksidan av fastigheten.

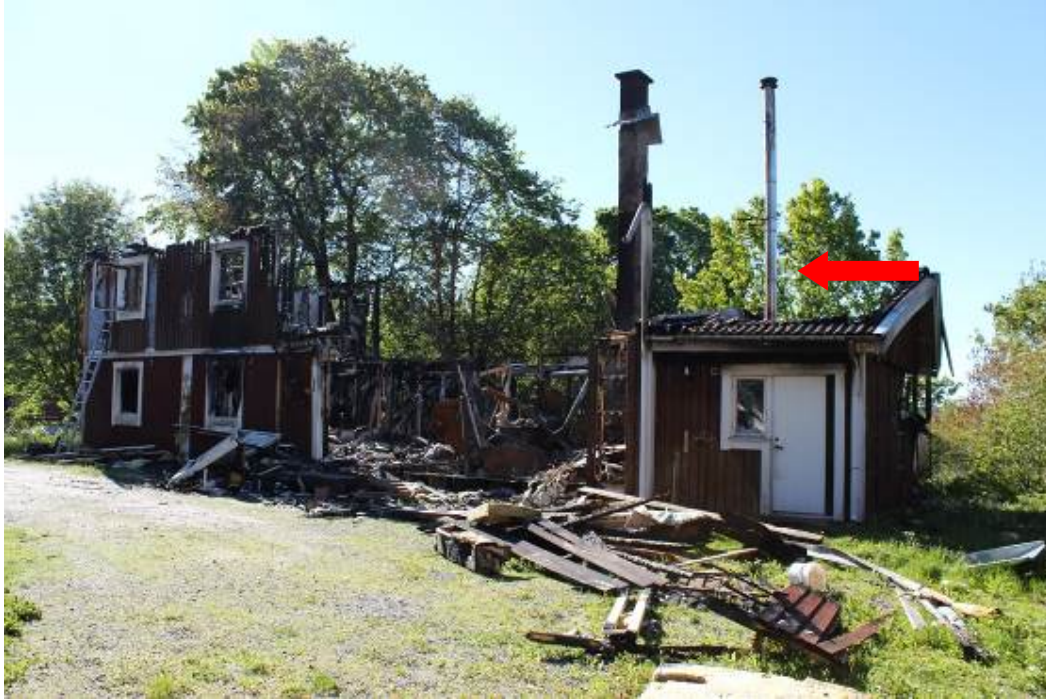
Bild 4. Röd pil markerar det skårstensrör som troligen är orsak till branden.

Värmeöverföring från kaminröret.

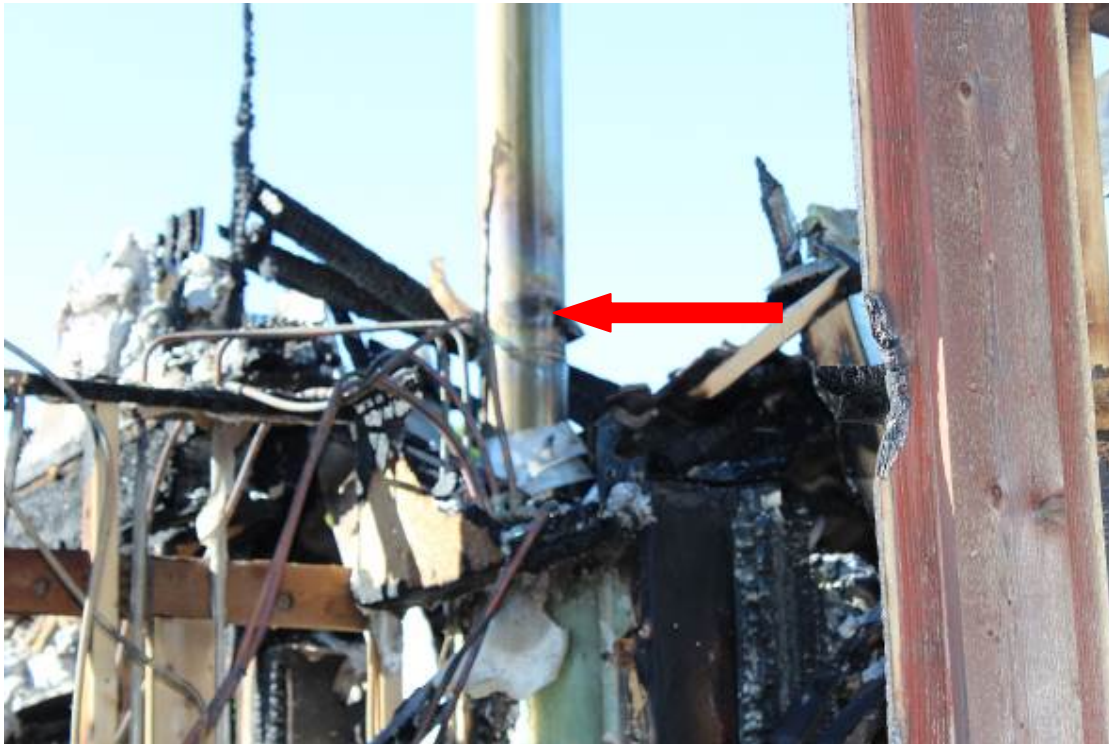
Fastighetsägaren hade fått en anmärkning på en avtätning vid genomförning (skorstensrör) pannrumstaket 2015-03-06. Då det är oklart om detta har åtgärdats innan branden så förtydligar brandutredningen brandstartsplatsen.

Bild 5. Röret har haft en kraftig värmepåverkan just vid genomförningen i taket mellan pannrummet och vindsvåningen.

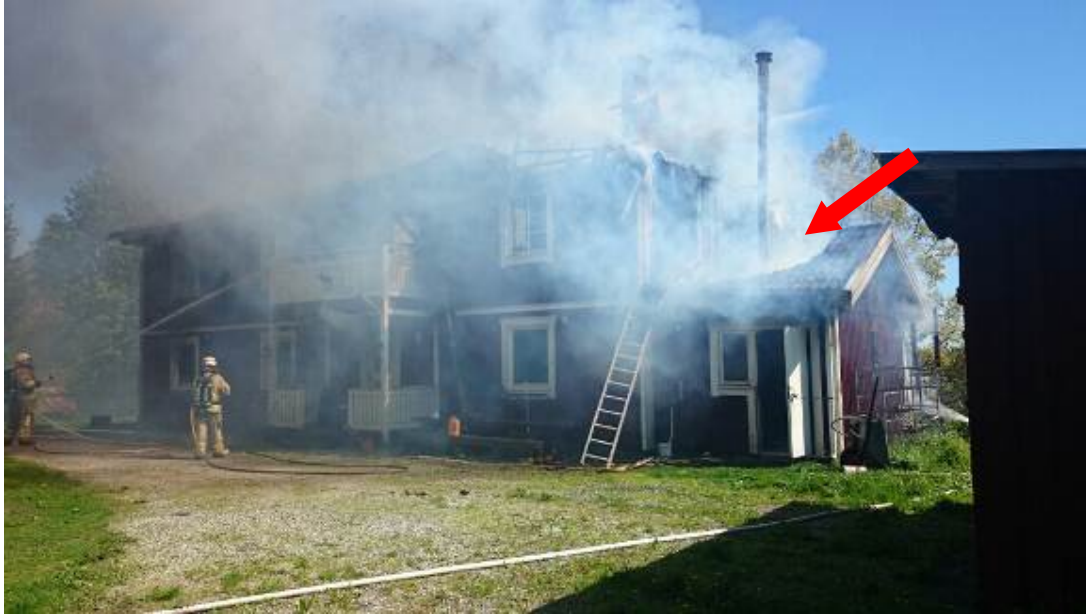
Bild 4. På denna bild kan man tydligt se att taket till pannrummet är urbränt runt skortensröret

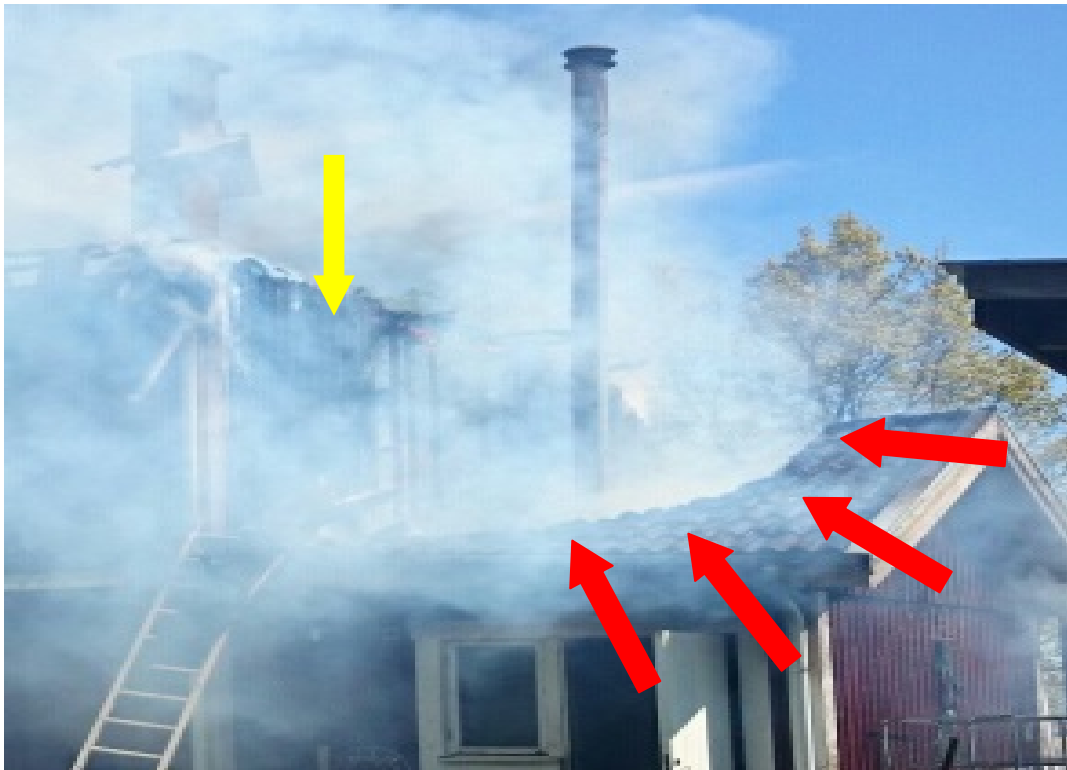
Bild 5. Dom röda pilarna visar kraftig urbränning av taket till pannrummet, den gula pilen visar hur bränd panelen är som ligger ovanför taket till pannrummet.

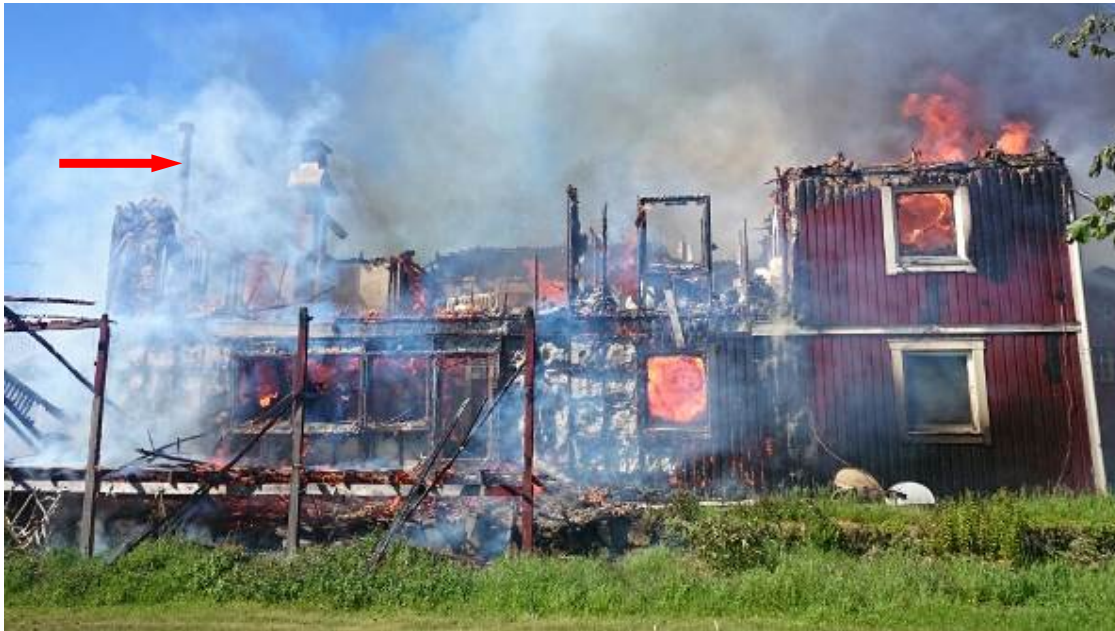
Bild. Tagen på baksidan av byggnaden, röd pil visar skorstensröret.

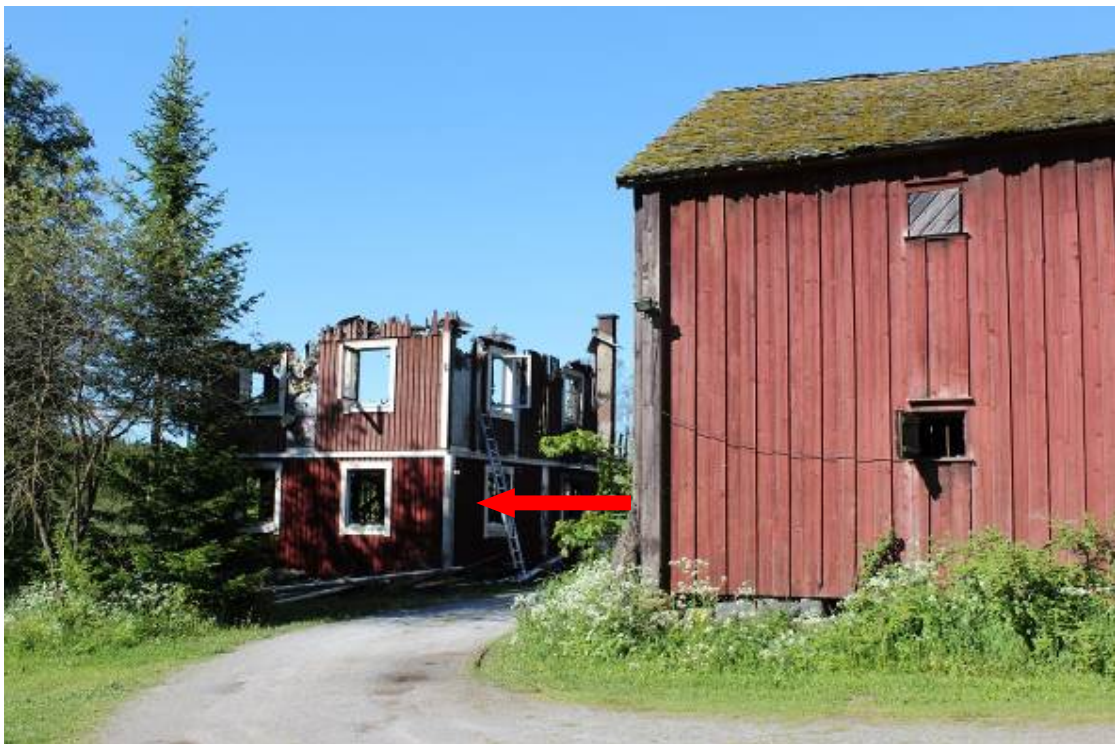
Bild. Ca: 5 meter mellan byggnaderna.

Spridningsrisk fanns till den gamla bostaden som låg 7 meter från [REDACTED], samt till ett av uthusen som låg 5 meter från den brandhärjade gården.
